## **LAUDO DE VISTORIA**

O presente Laudo tem como objetivo avaliar e descrever a situação, bem como os danos causados ao Mercado Público de Porto Alegre, localizado no Largo Jornalista Glênio Peres, s/n.º, nesta Capital, formando quarteirão com a Av. Borges de Medeiros, Av. Júlio de Castilhos e Praça Parobé, após o incêndio ocorrido na noite de 06/07/2013.

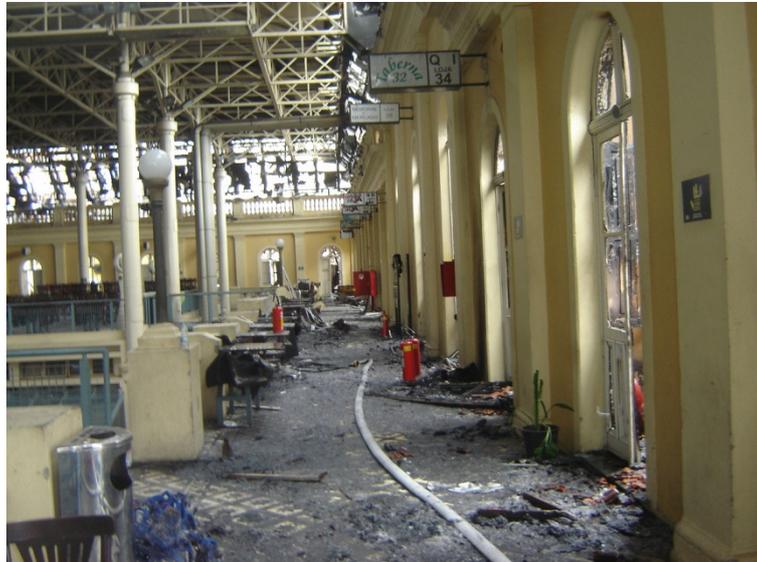
Foto 01 – Circulação do 2.º pavimento

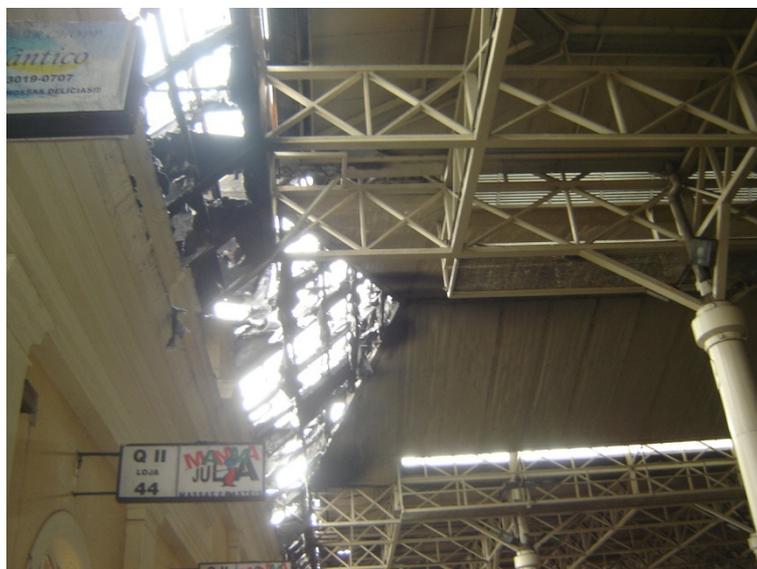
Foto 02 – Estrutura metálica e “brise soleil”

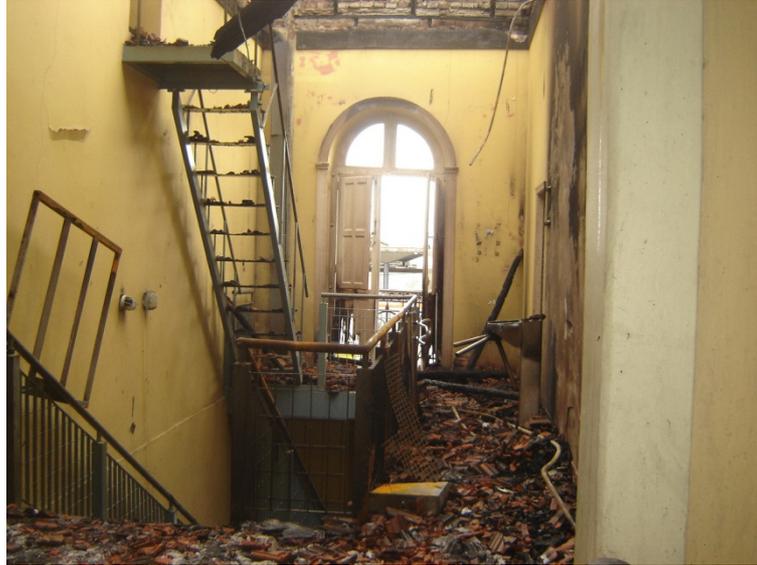
Foto 03 – Escadaria Praça Parobé

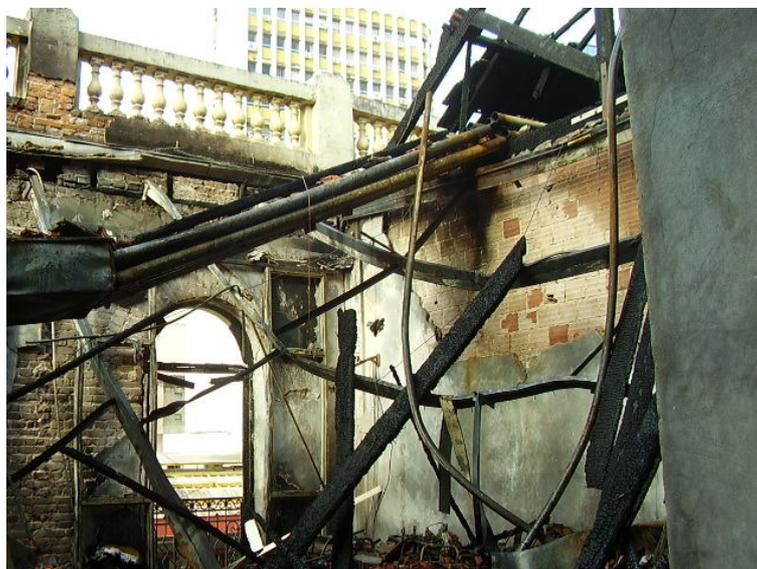
Foto 04 – Loja 10/12/14

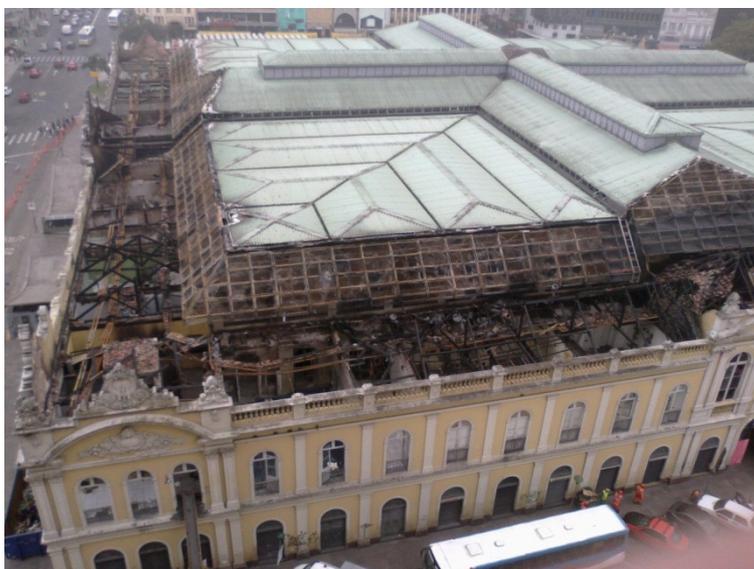
Nesta área, o fogo destruiu toda a cobertura, que era constituída de tesouras de madeira em duas águas, forro predominantemente de madeira e telhas cerâmicas. A estrutura metálica de cobertura inclinada, que forma o “brise-soleil”, incluindo seus apoios, telas metálicas e chapas de fibra de vidro, que une o telhado de peças cerâmicas ao telhado central, também foi atingida pelo fogo, restando muito prejudicada. O sinistro destruiu ou atingiu as coberturas de madeira e metálica, forros, instalações elétricas, hidrossanitária e telefônica, Sistema de Proteção contra Descargas Atmosféricas (SPDA), rede de gás central, central de ar-condicionado, elevador de passageiros e esquadrias da área atingida pelo fogo, juntamente com o ramal de entrada de energia elétrica, painéis de medidores e ramais de alimentação das lojas, bancas, dependências, sanitários e de equipamentos da edificação. Todo o Mercado ficou sem energia elétrica, sistemas e demais instalações.

Foto 05 – Vista do 9.º andar do Ed. Intendente Montauray

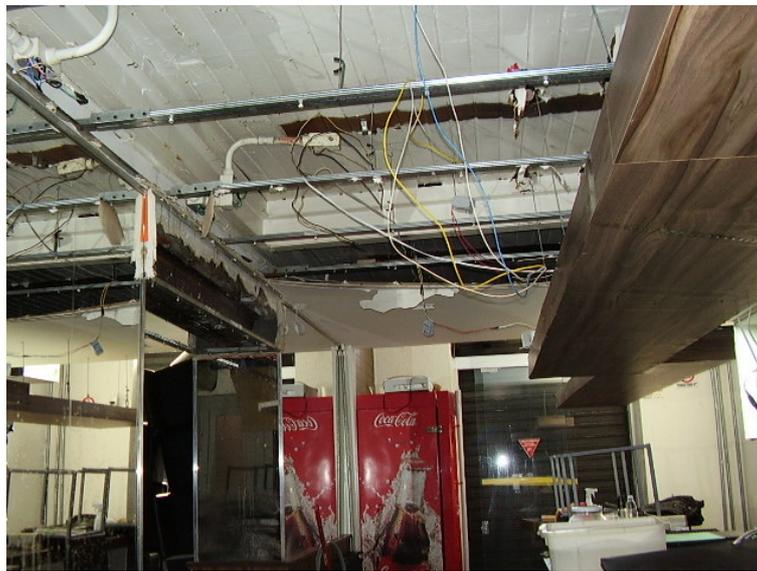
Como consequência da destruição da cobertura de madeira sobre o segundo pavimento, as lojas e dependências relativas ao pavimento térreo, sob a projeção da área sinistrada pelo incêndio, sofreram danos em função da infiltração das águas no combate ao incêndio e pela ação das águas das chuvas durante estes dias. As lojas afetadas indiretamente no pavimento térreo foram: 01, 03, 05, 07, 09, 11, 13, 15, 17, 21, 25, 27 29, 31, 33, 35, 37, 39, 41, 43, 45, 47, 49, 51, 53, 55, 59, 63, 65, 67, 69, 71, 73, 75 I, 75 E, 77, 79 e acessos ao Mercado, conforme fotos abaixo:

Foto 06 – Loja 45/47

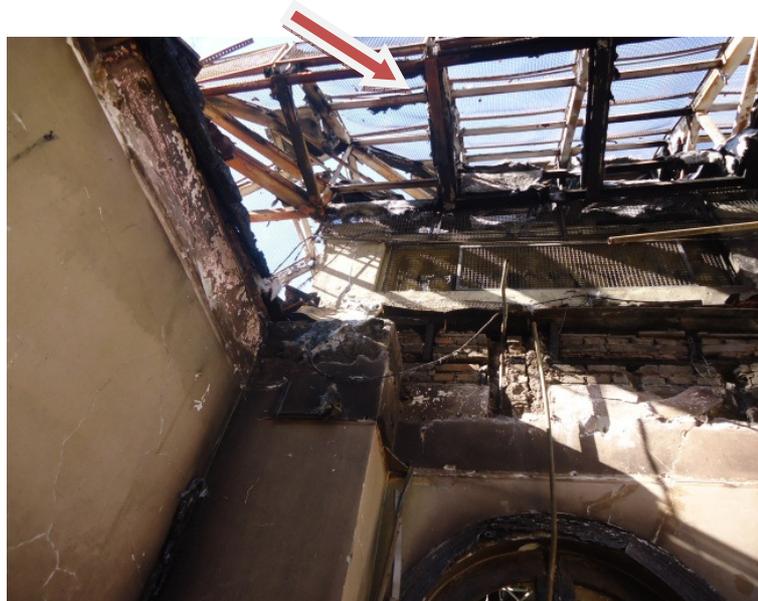
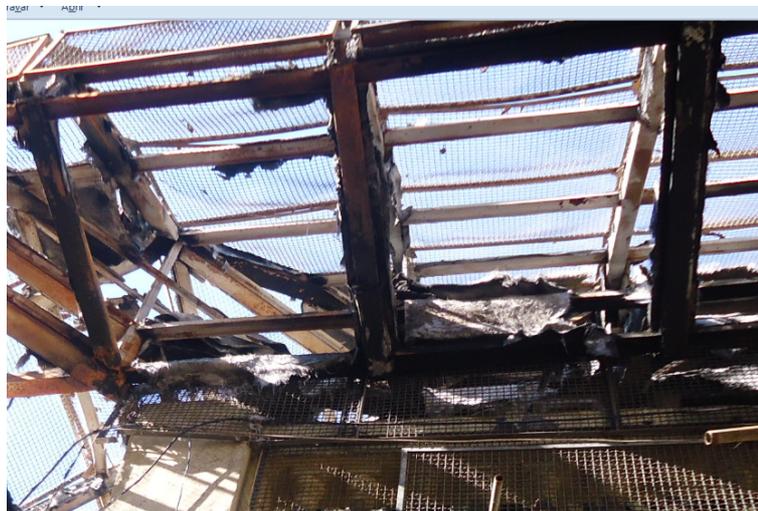
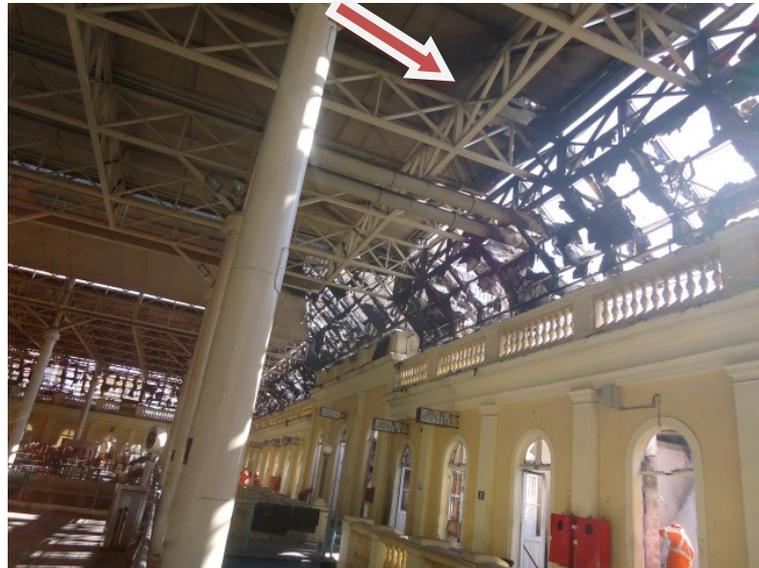
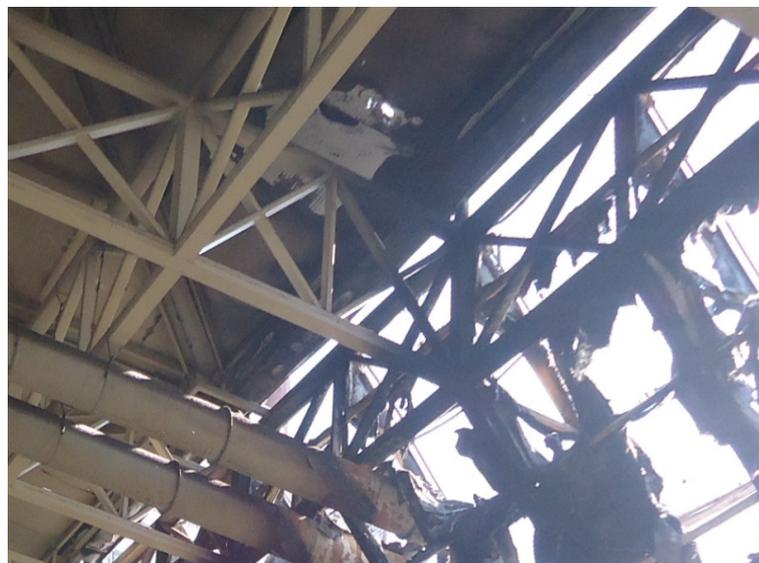
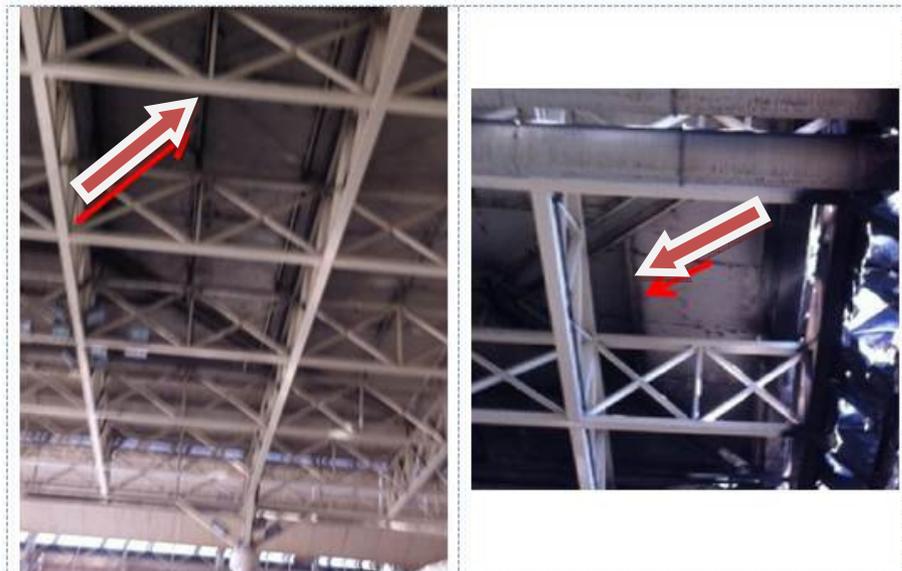
As estruturas metálicas estão aparentemente estáveis. Existem alguns trechos das treliças de cobertura junto aos balanços e das treliças de borda escurecidas, bem como as estruturas secundárias (terças) empenadas e retorcidas, conforme destacadas nas fotos abaixo:

Foto 08 – Treliças de borda

Foto 09 – Detalhe treliças de borda

Foto 10 – Trelças em balanço e treliça de borda

Foto 11 – Detalhe das trelças em balanço e de borda

Foto 12 – Detalhe da estrutura secundária empenada e retorcida

Recomendamos que as estruturas secundárias (terças, correntes rígidas e demais travamentos), as estruturas em balanço das treliças de cobertura, bem como as vigas de borda (pontos de apoio do “brise-soleil”) localizados sobre as áreas atingidas (anteriormente indicadas no item 5.1) sejam substituídas por elementos novos conforme projeto de origem, a menos que a realização de ensaios específicos comprovem a manutenção das propriedades mecânicas deste elementos. Mesmo estando aparentemente estáveis há que se observar que as altas temperaturas decorrentes de um incêndio reduzem a resistência mecânica e a rigidez dos elementos estruturais, e adicionalmente promovem expansões térmicas diferenciais, podendo levar a estrutura ao colapso.

Para os demais trechos da cobertura metálica, recomendamos que seja contratada uma empresa especializada para a elaboração de ensaios e medições necessários à conclusão sobre os reais prejuízos resultantes do incêndio e submeter ao engenheiro responsável pelo cálculo das estruturas instaladas. Esse trabalho subsidiará a proposta de reparos, se aplicável.

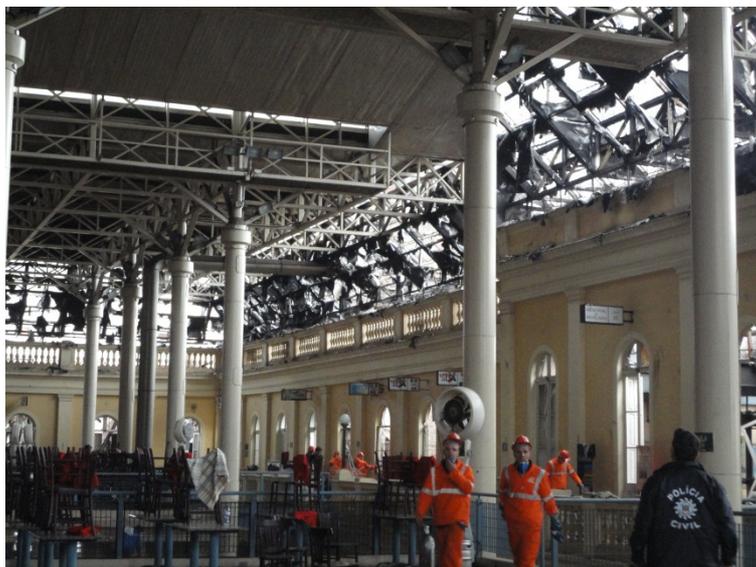
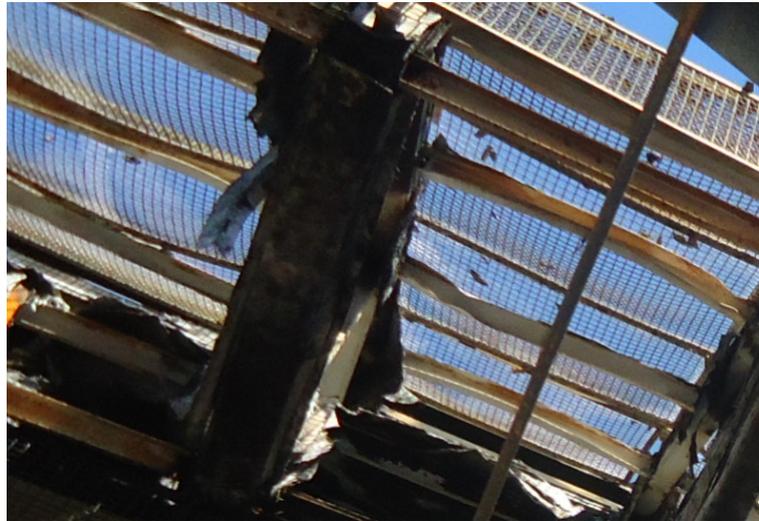
A estrutura metálica de cobertura inclinada, que forma o “brise-soleil”, juntamente com as telas metálicas e chapas de fibra de vidro foram afetadas.

Foto 13 – Vista “brise-soleil”

Foto 14 – Detalhe “brise-soleil”

Recomendamos que todas as peças que fazem parte do conjunto “brise-soleil” deverão ser removidas e substituídas, visto que a maioria dos perfis metálicos encontra-se retorcidos e empenados.

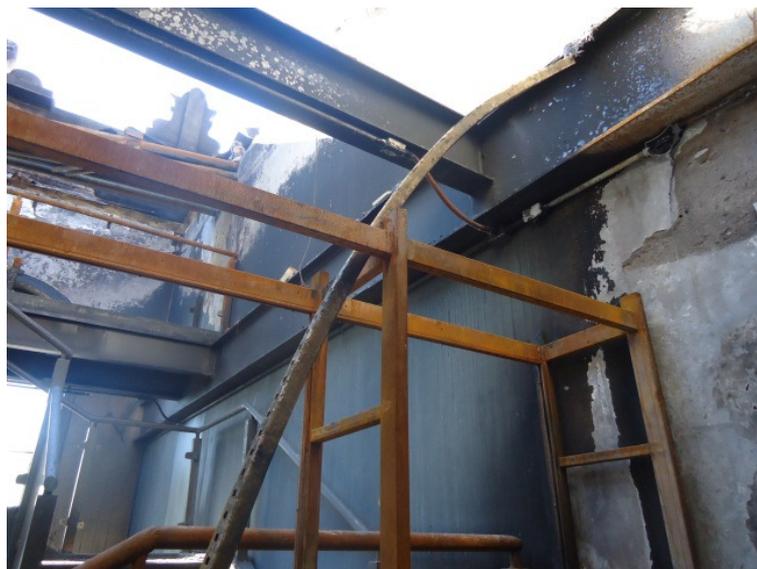
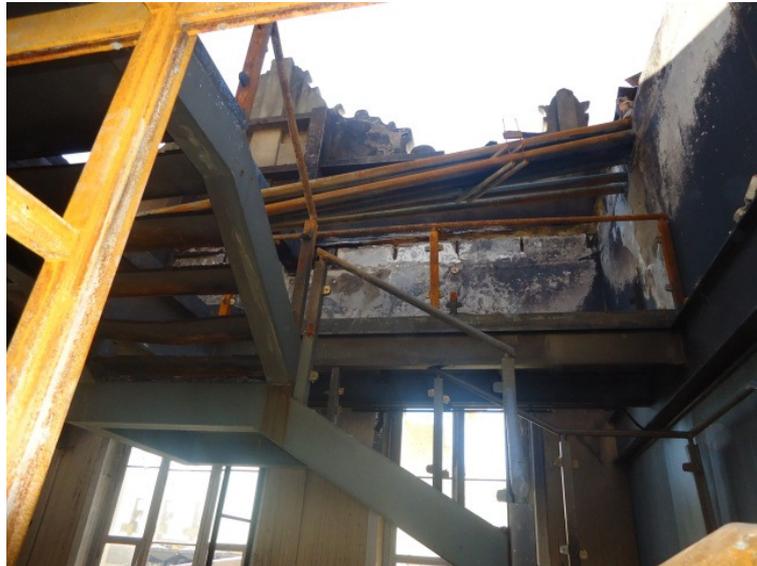
A estrutura metálica do mezanino da loja 36/38/40 (Memorial do Mercado Público) apresenta avarias visíveis que podem representar perda da resistência mecânica, conforme destacadas nas fotos abaixo:

Foto 15 – Mezanino loja 36/38/40 (vista 1)

Foto 16 – Mezanino loja 36/38/40 (vista 2)

Recomendamos a remoção do mezanino da loja 36/38/40 (Memorial do Mercado Público) ou a substituição de todos os elementos, ou ainda a contratação de uma empresa especializada para a elaboração de ensaios e medições necessários à conclusão sobre os reais prejuízos resultantes do incêndio, os quais também deverão ser submetidos ao engenheiro responsável pelo cálculo das estruturas instaladas. Esse trabalho subsidiará a proposta de reparos, se aplicável.

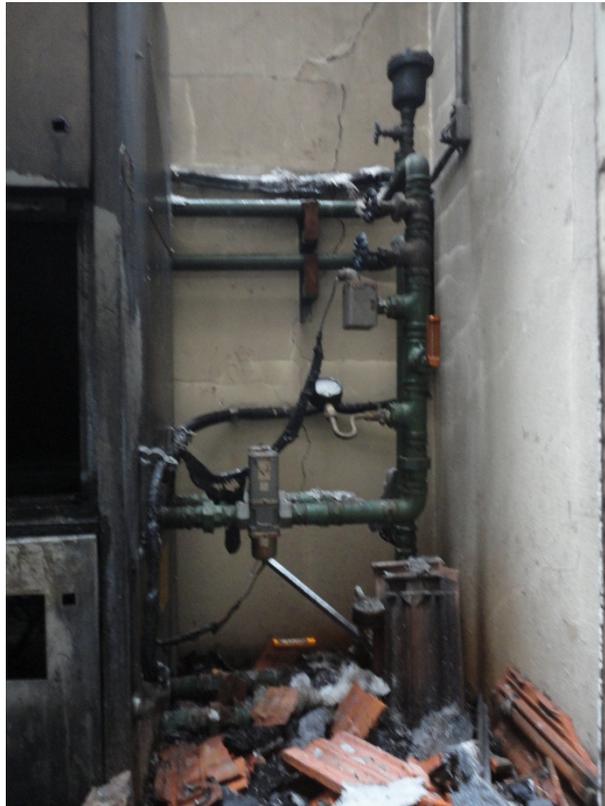
A central de ar-condicionado foi destruída, localizada ao lado da sala do Quadro Geral de Baixa Tensão (QGBT).

Foto 17 - Detalhe instalações da central de ar-condicionado

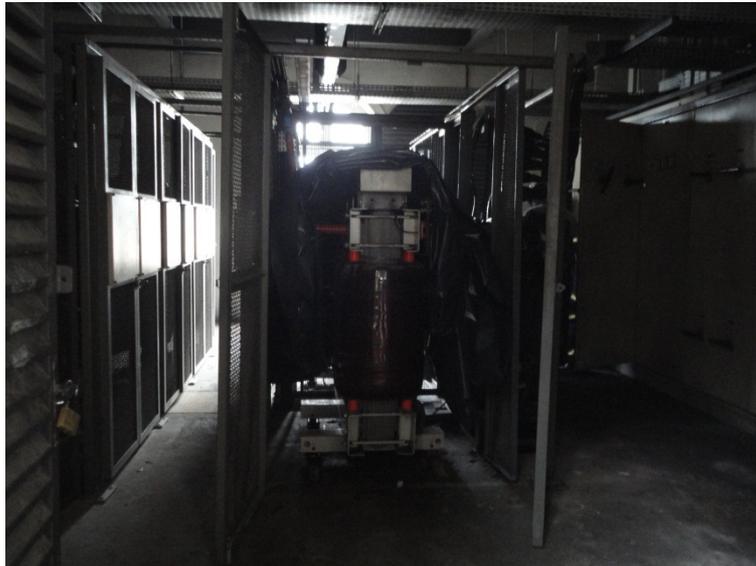
O ramal de entrada, a subestação (lojas 18 e 20) e o QGBT (sala 16), localizados no segundo pavimento, junto à fachada da Praça Parobé, foram afetados, visto que a Concessionária já tratava das correções destes espaços internos, enquanto fazíamos esta vistoria.

Foto 18 - Detalhe interno da subestação

6.5.4.2 Reconstituição dos alimentadores de média tensão da subestação;

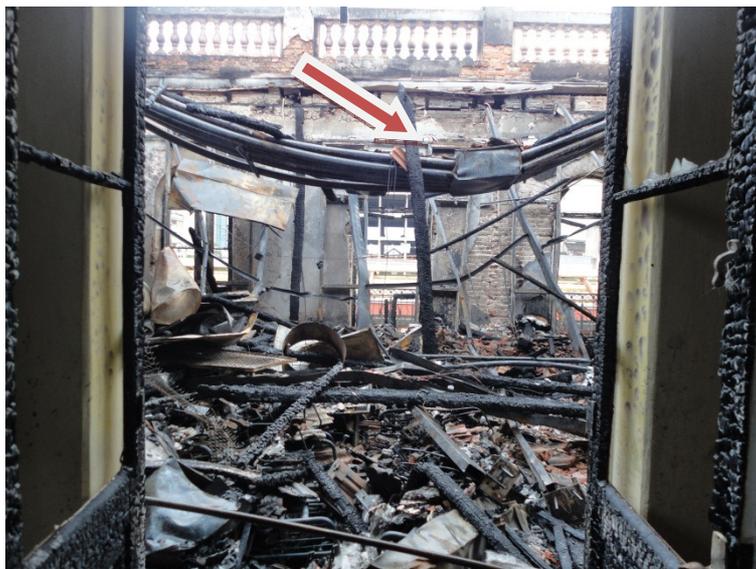
Foram danificados os alimentadores de média tensão dos transformadores, e todas as alimentações, já em baixa tensão, desde o QGBT até os painéis de medidores, tanto do segundo pavimento quanto do térreo. Quando se fala em alimentadores estão incluídos tanto os condutores quanto à infra-estrutura para seu transporte, caixas de derivação, eletrodutos, calhas e fixação.

Foto 19 - Detalhe caixa de passagem e eletrodutos

6.5.4.1 Remoção de todos componentes das instalações elétricas que foram danificados, com especial atenção aos eletrodutos e caixas de derivação, que, pelo tamanho e atual estado, representam risco imediato à segurança;

6.5.4.3 Reconstituição dos alimentadores de baixa tensão dos painéis, tanto os do pavimento térreo, quanto os do segundo pavimento;

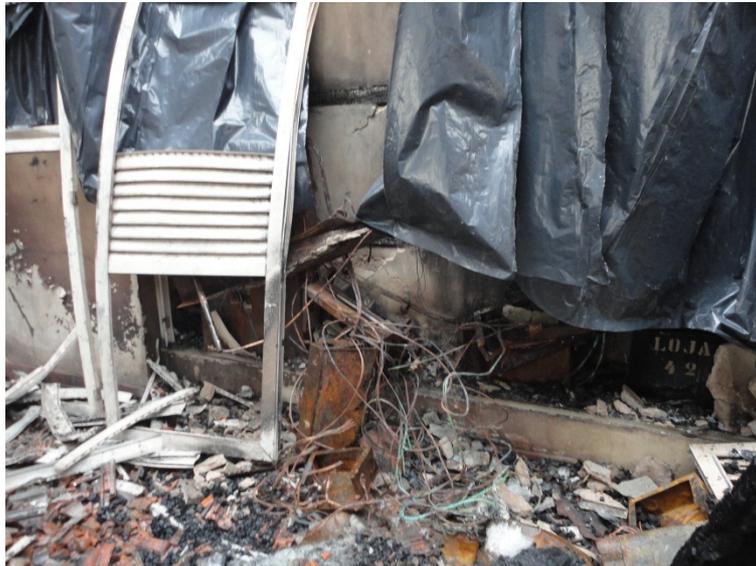
Também pode ser informado que os condutores de distribuição que partem dos painéis de medidores até os Centros de Distribuição (CD) das lojas, bancas e dependências, também foram em grande parte afetados pela ocorrência.

Foto 20 - Detalhe painel de medidores ao lado da subestação

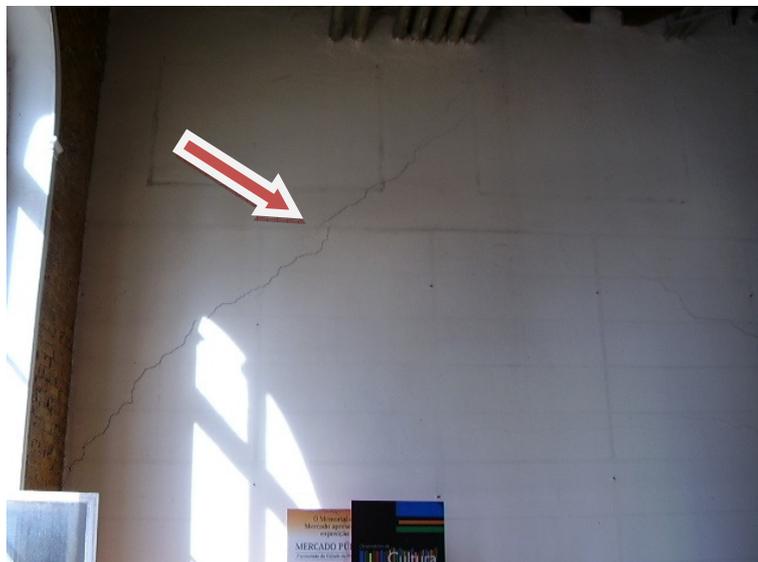
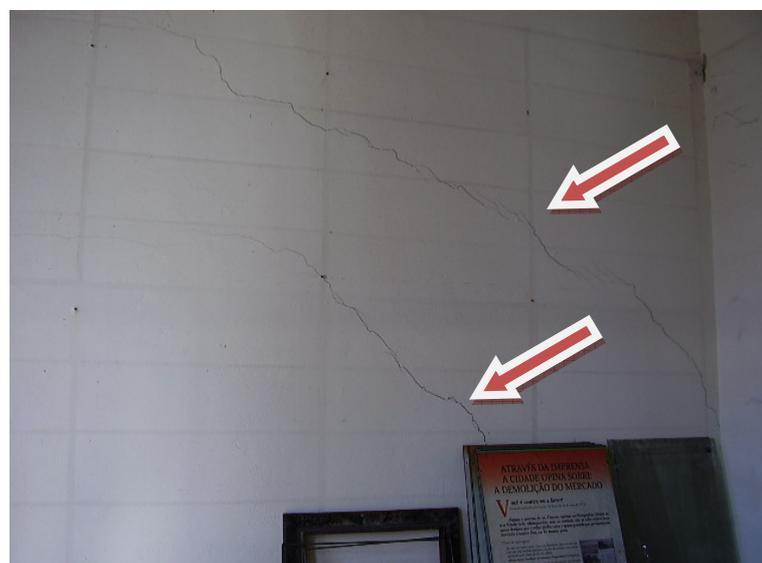
Loja 144 – Rachaduras na parede transversal, de divisa com a loja 142, na configuração inclinada.

Foto 21 – Indicação da rachadura (1)

Foto 22 – Indicações de rachaduras (2 e 3)

As paredes transversais, executadas com tijolos maciços, relacionadas no item 5.8, poderão ser recuperadas através de “costuras” com grampeamento metálico.

Recomendamos a investigação imediata das condições de resistência e estabilidade dos elementos estruturais, que sustentam as paredes do segundo pavimento, quais sejam: a parede que faz divisa entre a loja 144/02/04 e 142 (fotos 15 e 16) e a que faz divisa entre as lojas 144/02/06 e 06/08. Pois as rachaduras que estas apresentam são indícios de deformação de apoio. Sugerimos, por precaução, até a conclusão da investigação, seja executado e mantido um escoramento sob esta estrutura.

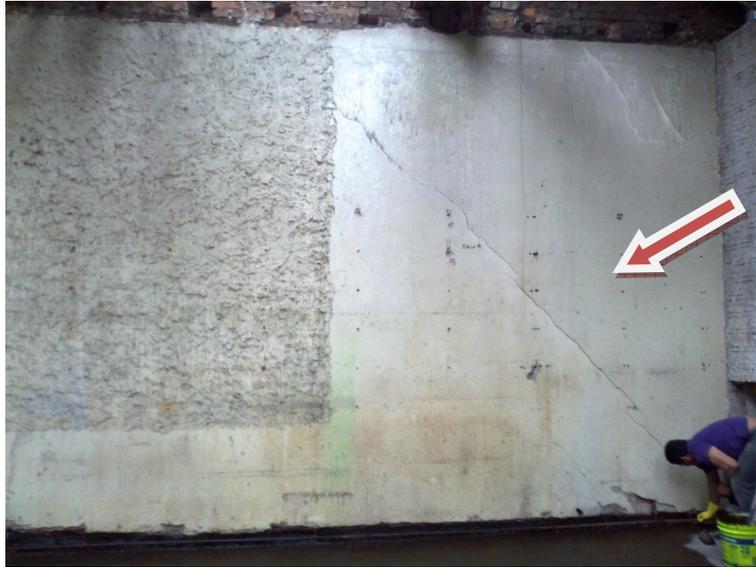
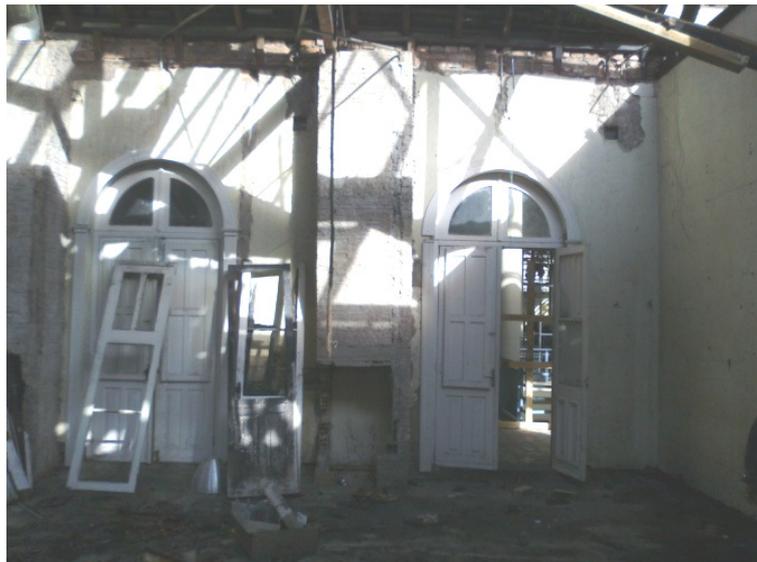
Loja 06 – Rachaduras na parede de divisa com a loja 02, na configuração inclinada. Falha construtiva na amarração da alvenaria e em desaprumo (“shaft”), em tijolos furados.

Foto 23 – Indicação de rachadura loja 06

Foto 24 – Desaprumo do “shaft”(parcialmente demolido)

As paredes transversais, executadas com tijolos furados, relacionadas no item 5.8, deverão ser parcial ou totalmente demolidas. Na reconstrução das mesmas, recomendamos a execução de amarração entre alvenarias.

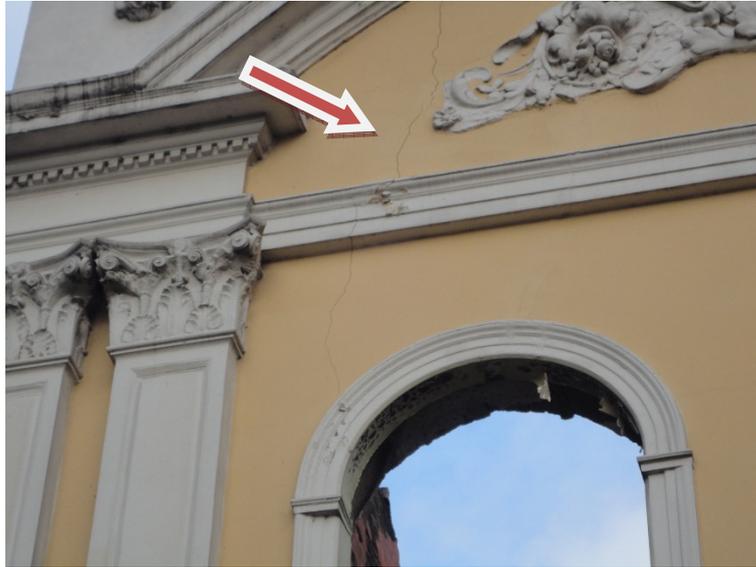
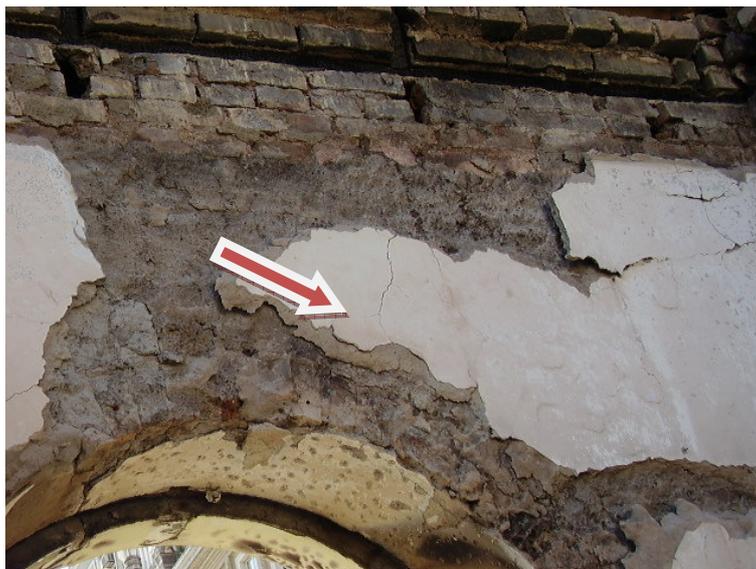
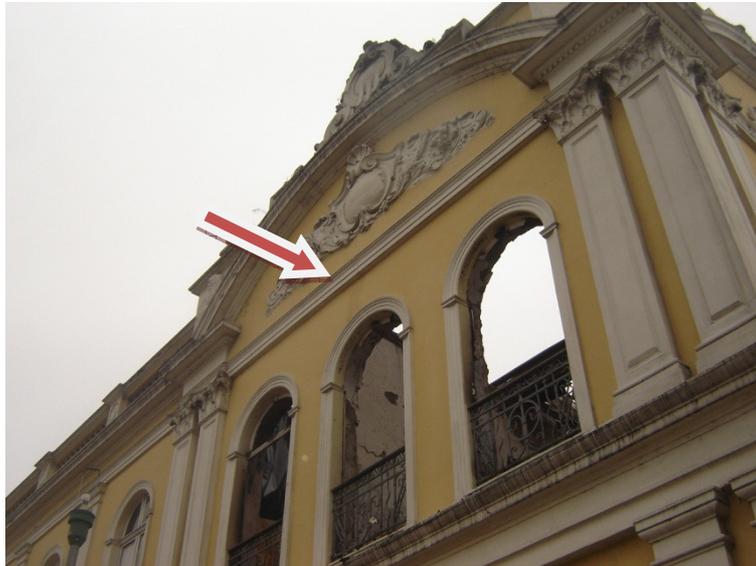
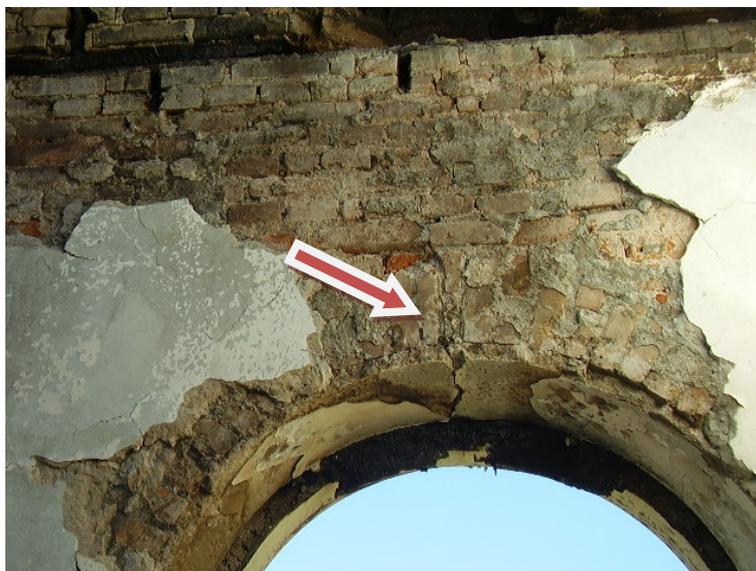
T1 – Rachaduras e fissuras externas, visualizadas pela Praça Parobé e Av. Júlio de Castilhos.

Foto 25 - Rachadura externa Av. Júlio de Castilhos

Foto 26 - Rachadura e fissuras Av. Júlio de Castilhos  
com dependência T1, vista interna

Foto 27 - Rachadura vista Praça Parobé

Foto 28 - Rachadura Praça Parobé, vista interna T1

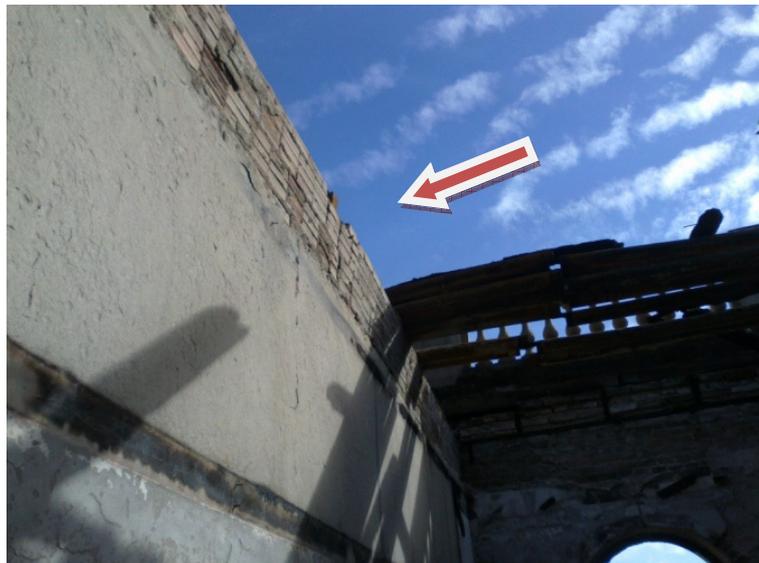
Loja 24 e26 – Parede com fiadas superiores em desaprumo, de tijolos furados.

Foto 29 – Indicação das fiadas

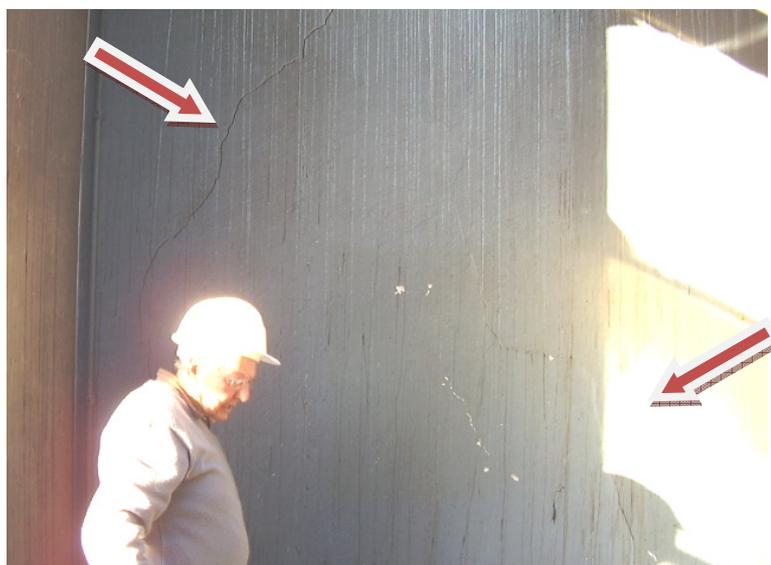
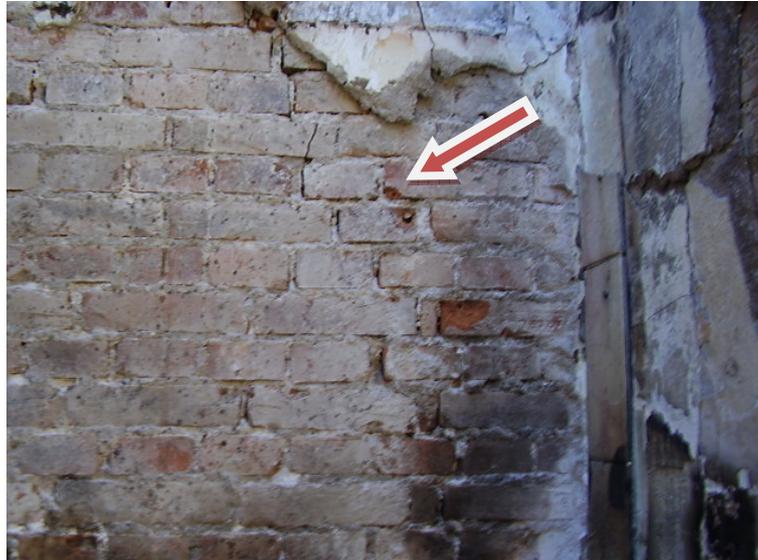
Loja 34 e 36 – Rachaduras na parede de divisa das lojas, configuração inclinada.

Foto 30 – Indicações das rachaduras (1 e 2) vista loja 36

Foto 31 – Indicação da rachadura (1) vista loja 34

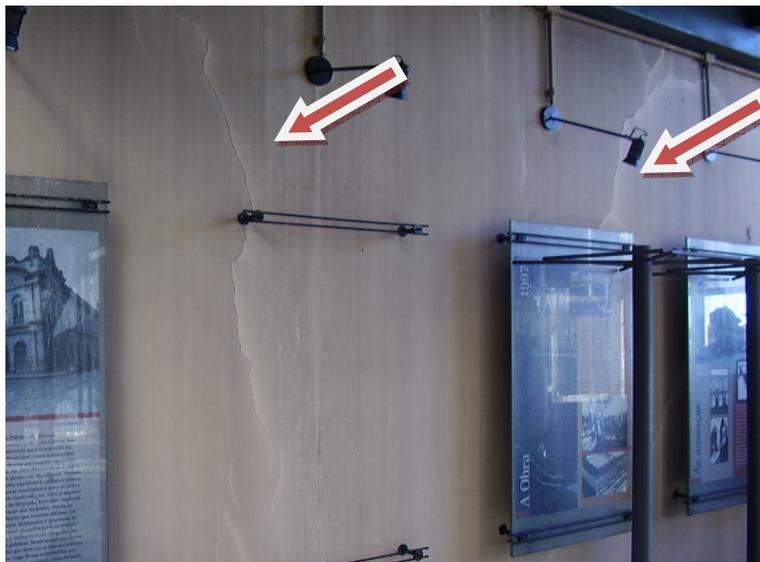
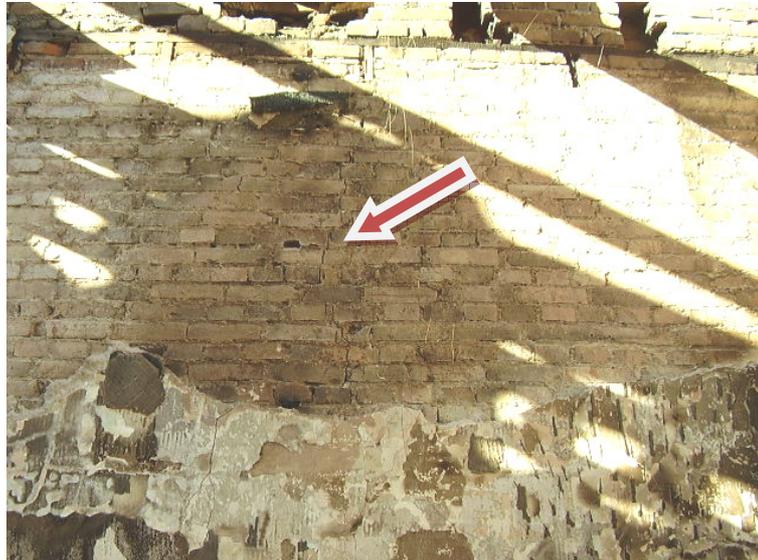
Loja 40 e 42 – Rachaduras na parede de divisa das lojas.

Foto 32 – Indicações rachaduras (1 e 2) vista loja 40

Foto 33 – Indicação da rachadura (1) vista loja 42

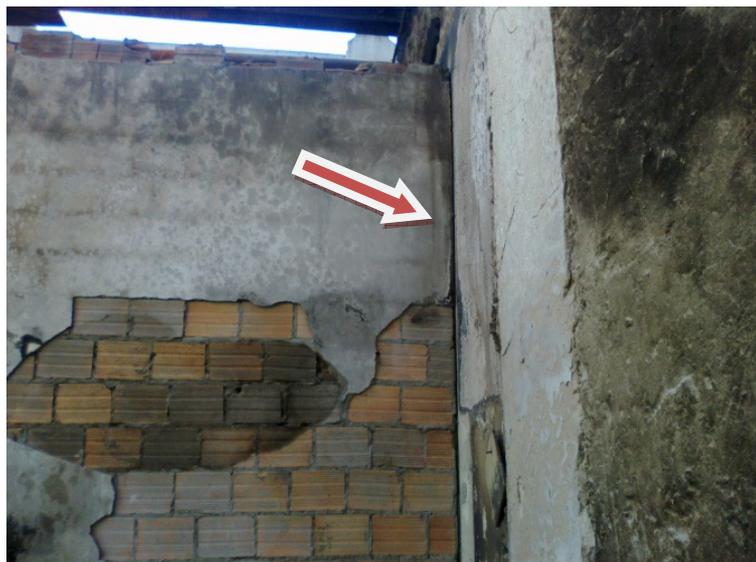
Loja 48 e 50 - Falha construtiva na amarração da alvenaria, em tijolos furados, interna as lojas;

Foto 34 – Indicação do encontro das paredes

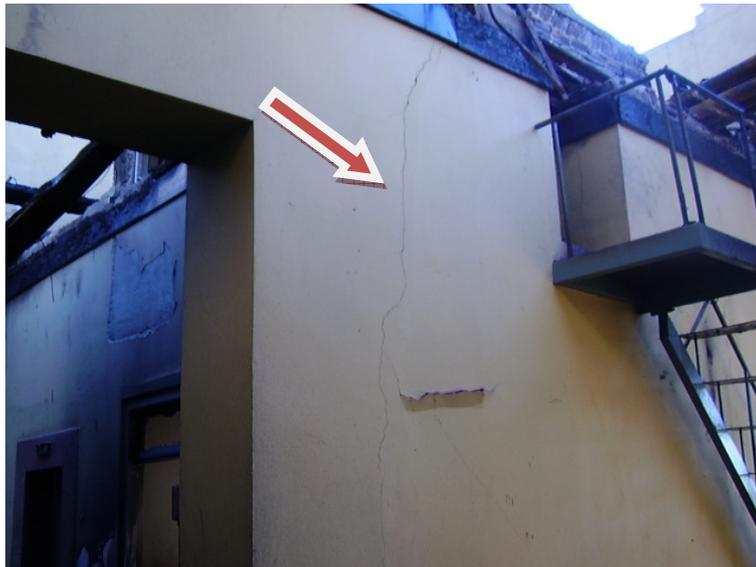
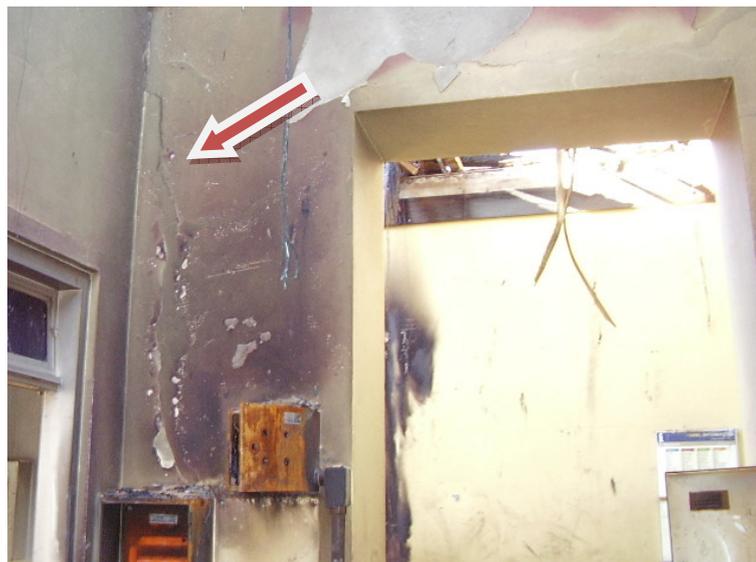
Escadaria Júlio de Castilho – rachadura na configuração vertical, predominante, com a parede do acesso as dependências T2A e T2B.

Foto 35 – Indicação da rachadura vista Escadaria

Foto 36 – Indicação da rachadura vista acesso

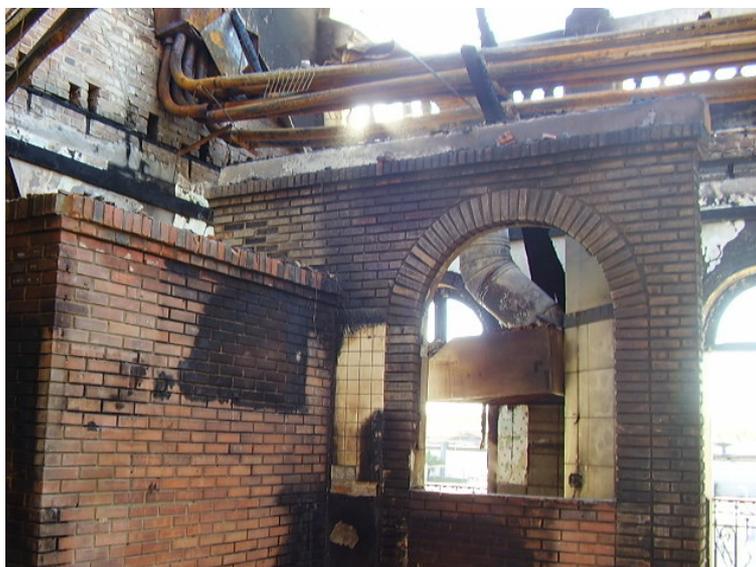
Conforme constatado nas áreas do Mercado, tanto no pavimento térreo quanto no 2.º pavimento, observamos a existência de mezaninos, em estrutura de madeira e metálica, em diversas lojas e 01(um) em construção (lojas 72/74/76 e 78). Recomendamos que a Administração do Mercado providencie junto aos Permissionários a elaboração de laudo de estabilidade destes mezaninos e das estruturas que os sustentam. Recomendamos também a apresentação de laudo de estabilidade estrutural para a loja 32/34, pois constatamos a existência de paredes apoiadas diretamente sobre a laje de entrepiso.

Foto 37 - Detalhe das paredes loja 32/34
