RELATÓRIO TÉCNICO

LEVANTAMENTO DE NECESSIDADES

Local/ Endereço: Sanitário Público Guarujá/ Praça Zeno Simon

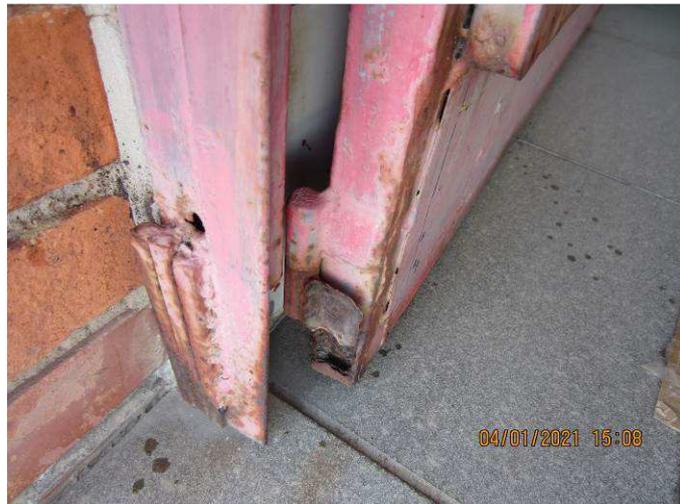
Figura 4 - sanit. masc. corrosão na base da porta de acesso

- Reforma da porta de entrada, metálica, que apresenta corrosão na base e substituição de vidro quebrado.
- Substituição de 3 portas de madeira internas, duas com altura reduzida para as baias sanitárias (0,70m e 0,90m de largura) e uma para o depósito da zeladoria (0,80 m de largura). As portas das baias sanitárias devem contar com fecho do tipo “livre/ocupado” e a da zeladoria com fechadura do tipo para uso externo. Os marcos das portas visualmente encontram-se em bom estado, sendo necessário, a princípio, a fixação ou substituição de alguns espelhos de acabamento.

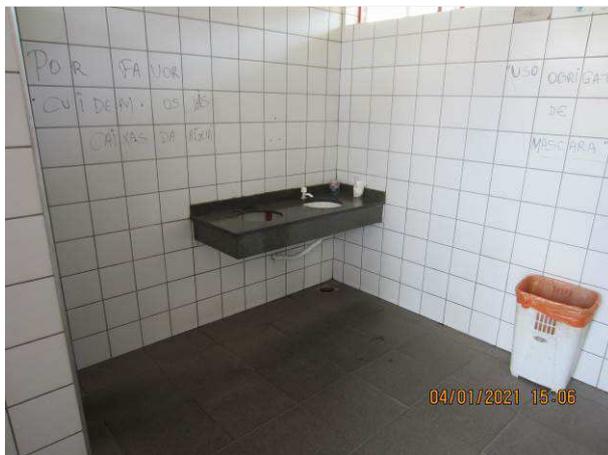
Figura 5 - sanit. masc. cuba e torneira faltantes

- Instalação de 1 cuba de lavatório, cerâmica, embutida, redonda, branca, diâmetro 35cm, com válvula e tubulação de escoamento de esgoto.
- Instalação/substituição de duas torneiras de bancada, PVC ou metálicas.

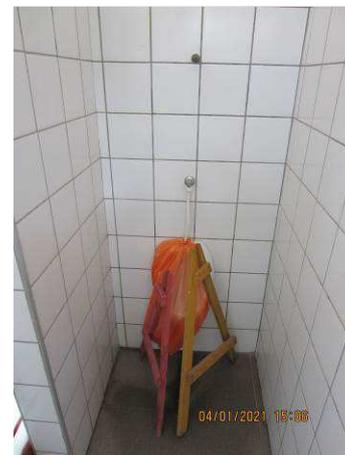
Figura 6 - sanit. masc. mictório desativado por entupimento e válvula inoperante.

- Instalação de grelha de caixa de passagem em pvc ou metálica.
- Instalação de 1 válvula de descarga de mictório.
- Substituição de 2 caixas de descarga sobrepostas e 2 tampas de vaso sanitário.

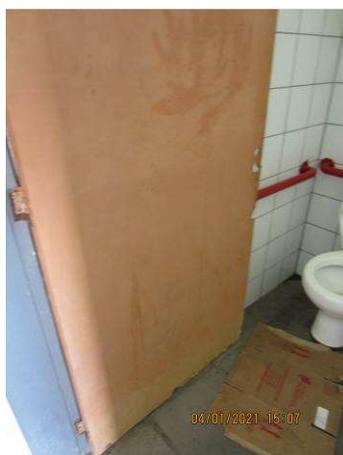
Figura 7 - sanit. masc., sanit. PNE, portas sem fecho e danificadas.

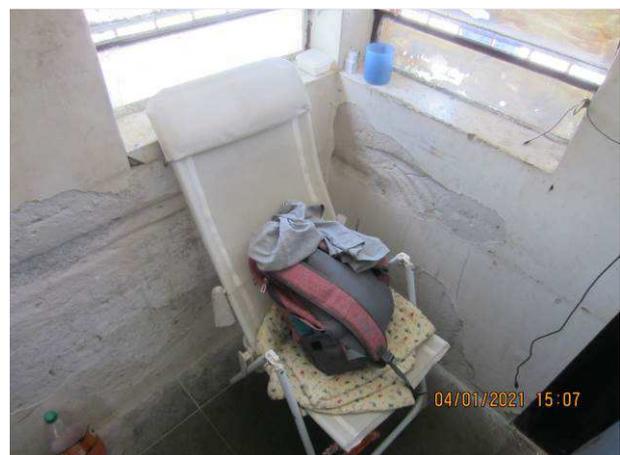
Figura 8 - sanit. masc., depósito da zeladoria, reboco da base das paredes degradado

- Instalação de 3 luminárias do tipo tartaruga, soquete E27, com lâmpada de led, potência mínima 12W.
- Recuperação do reboco da sala do depósito da zeladoria e instalação de revestimento cerâmico de cor branca em toda a altura das paredes.

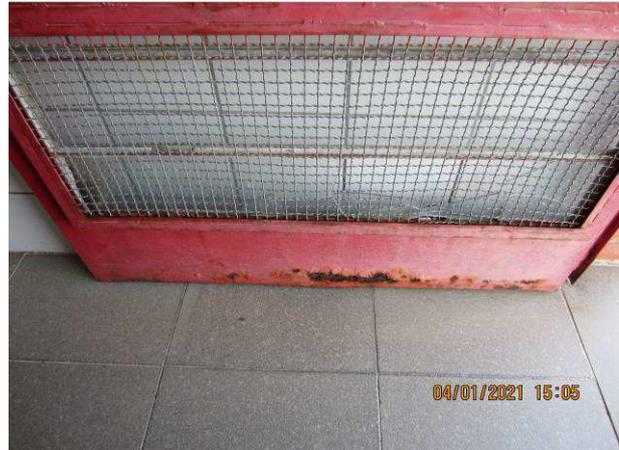
Figura 10 - sanit. fem., corrosão na base da porta de acesso e vidro quebrado

- Reforma da porta de entrada, metálica, que apresenta corrosão na base.
- Substituição de quatro portas de madeira internas, sendo três com altura reduzida para as baias sanitárias (2x0,70m e 1x0,90m de largura) e uma para o depósito da zeladoria (0,80m de largura). As portas das baias sanitárias devem contar com fecho do tipo “livre/ocupado” e a da zeladoria com fechadura do tipo para uso externo. Os marcos das portas visualmente encontram-se em bom estado, sendo necessário, a princípio, a reinstalação ou substituição de alguns espelhos de acabamento.

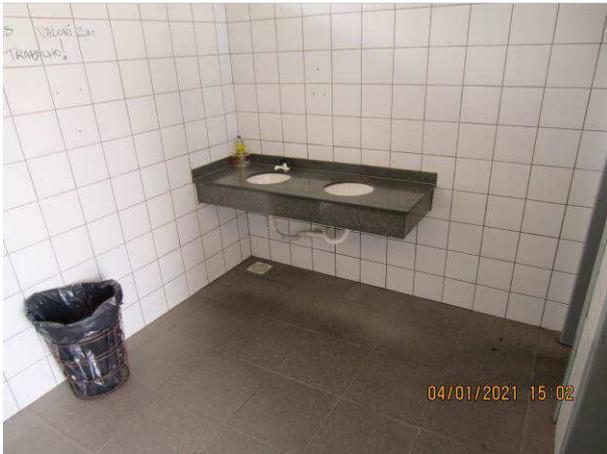
Figura 11 - sanit. fem., torneira faltante

- Instalação/substituição de duas torneiras de bancada, PVC ou metálicas.
- Substituição de válvula de esgoto da cuba de lavatório do lado direito, pois apresenta vazamento.

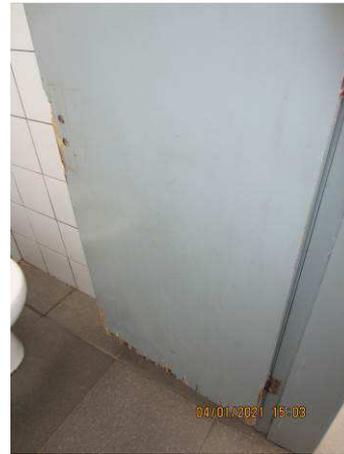
Figura 12 - sanit. fem., baia, portas sem fecho e danificadas.

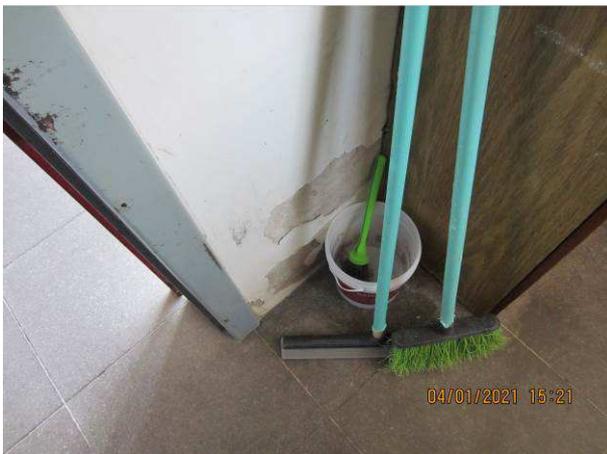
Figura 13 - sanit. fem., depósito zeladoria, reboco das base das paredes degradado.

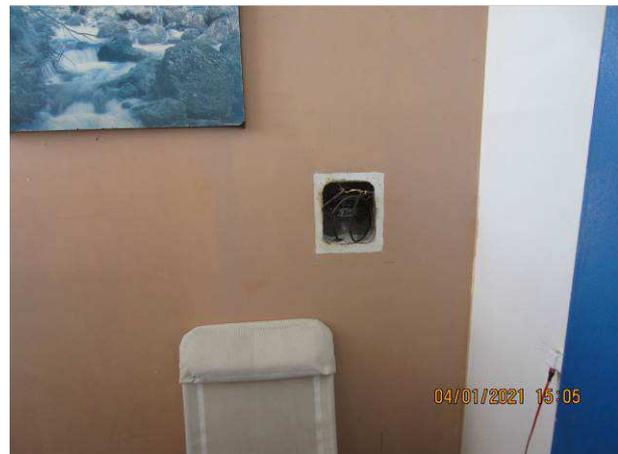
Figura 14 - sanit. fem., depósito da zeladoria, CD sem tampa.

- Instalação de tampa do quadro de distribuição elétrica.
