Segundo o Estudo de Definição das Áreas Especiais de Interesse Cultural (AEICs), a área na qual o imóvel da Rua Camerino, nº 34 está inserida é denominada AEIC-B36 – Rua Guararapes - Bairro Petrópolis, que por sua vez, corresponde ao projeto do Loteamento da Chácara Visconde de São Leopoldo e constitui o entorno urbano do imóvel em discussão. O estudo feito em 1999 demonstrou que a área AEIC-B36 apresenta valores das instâncias cultural, morfológica, paisagística e funcional (PMPA/RITTER, 1999).

Análise da Edificação a partir dos Critérios de Seleção de Bens Imóveis

INVENTÁRIO DO PATRIMÔNIO CULTURAL DE PORTO ALEGRE – BENS IMÓVEIS

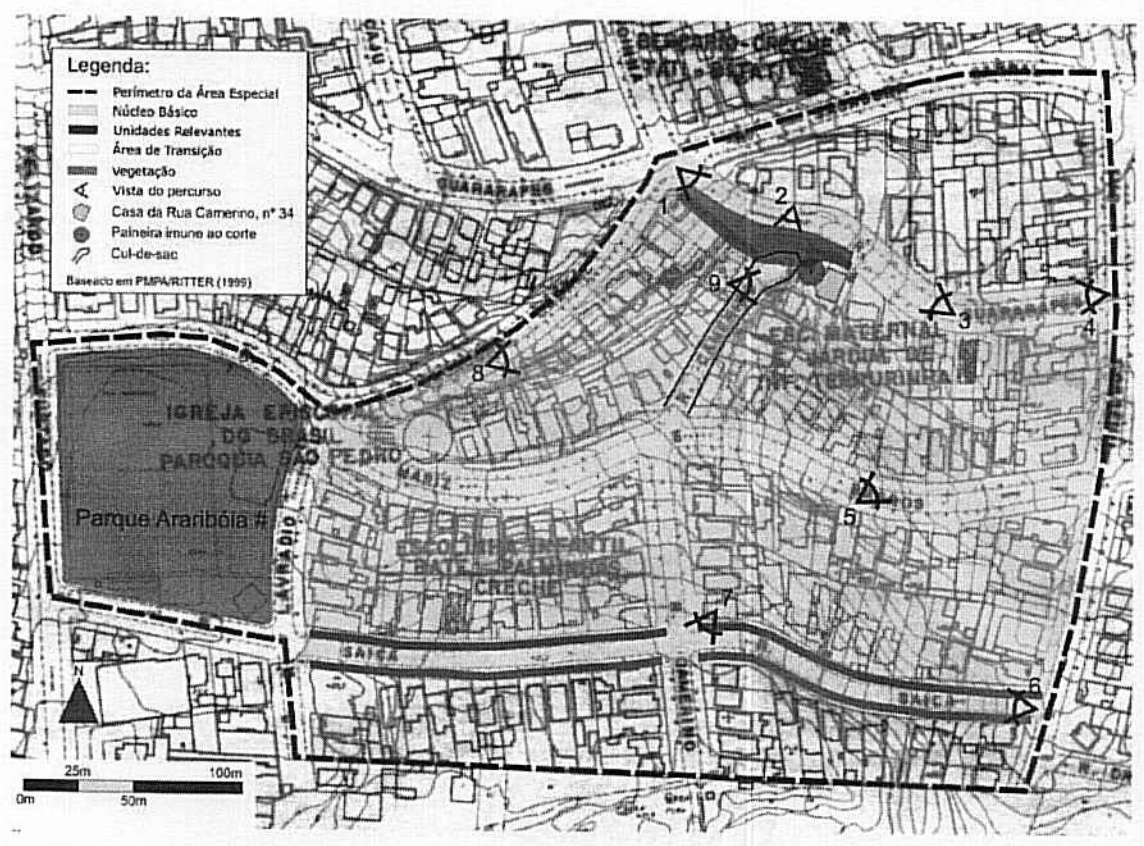
Figura 4: AEIC-B36 - Rua Guararapes, Bairro Petrópolis (baseado em PMPA/Ritter, 1999)

Uma das tarefas exigidas na perícia foi a de analisar o entorno urbano do imóvel a partir dos critérios definidos pelo estudo das AEICs. Um olhar, agora, uma década depois, a partir dos mesmos critérios, nos mostra que a área mantém as suas características e valores, porém com alterações e riscos. Seguem abaixo, de forma sucinta, algumas considerações, orientadas pelo percurso e pelos registros fotográficos, chamados de "Vistas do percurso" e indicados na Figura 4 .

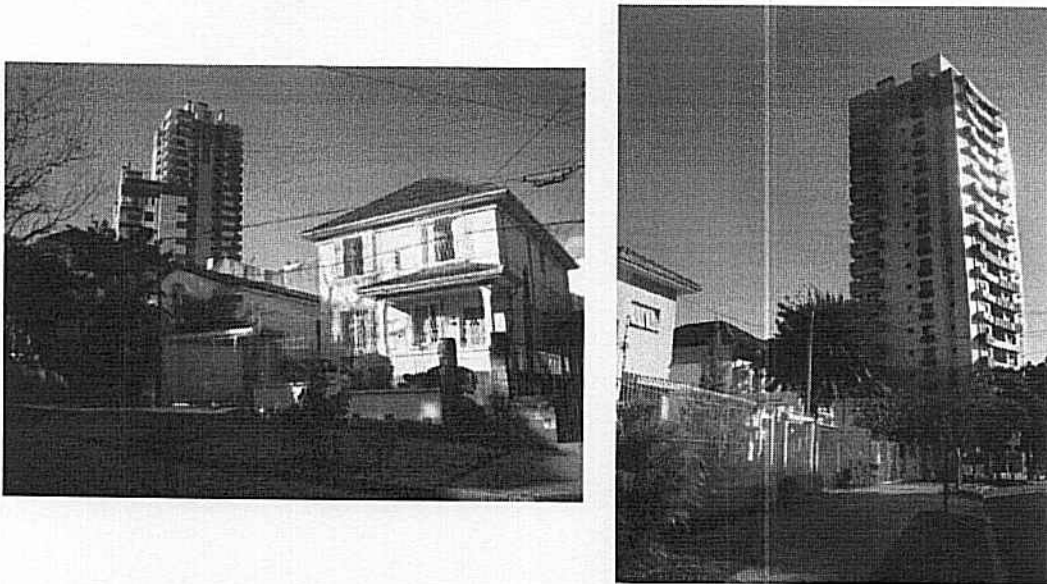
Figura 6: diversidade tipológica (Vista 8) e ruptura na paisagem (Vista 4)

Porém, a presença dos edifícios residenciais em altura é responsável pela mudança deste perfil. Os edifícios de cerca de 8 andares (aprox. 4 exemplares dentro da AEIC-B36) e, principalmente, o edifício construído na Rua Guararapes, com 17 andares, em lote lindeiro ao imóvel da Rua Camerino, nº 34, representam uma ruptura na paisagem (Figura 6).

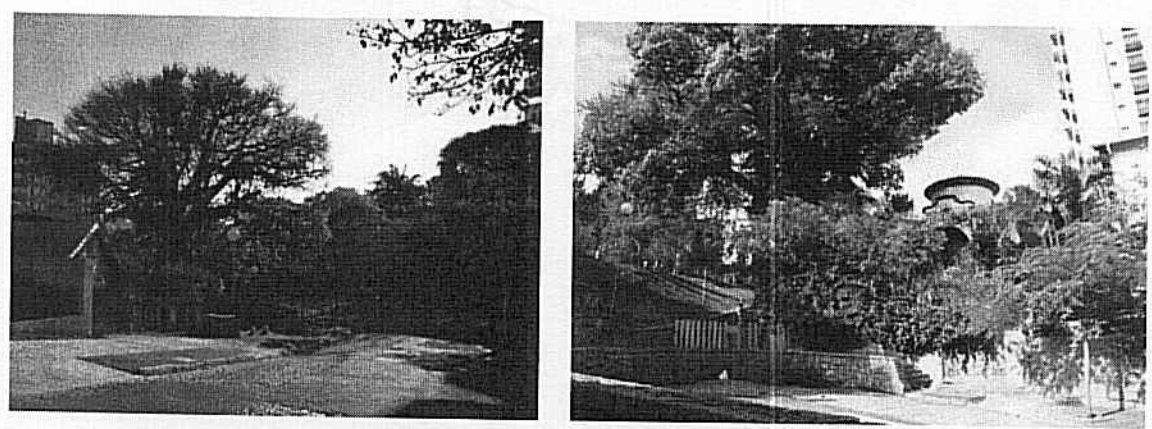
Figura 7: vegetação imune ao corte, na Rua Guararapes (Vista 3) e conjunto: cul-de-sac, escadaria, paineira e edificação (Vista 9)

A vegetação é uma característica da área. Junto às escadarias, na Rua Guararapes, encontra-se, dentro do lote, inclusive, uma paineira, declarada imune ao corte pelo Decreto nº 14.686 de 22 de outubro de 2004. Além disso, são encontrados conjuntos de unidades estruturadoras da paisagem, nos quais a vegetação cumpre papel importante. Um destes conjuntos é formado pelo *cul-de-sac*, pela escadaria, pela presença da vegetação, em especial, a paineira e pela edificação da Rua Camerino, nº 34 (Figura 7).

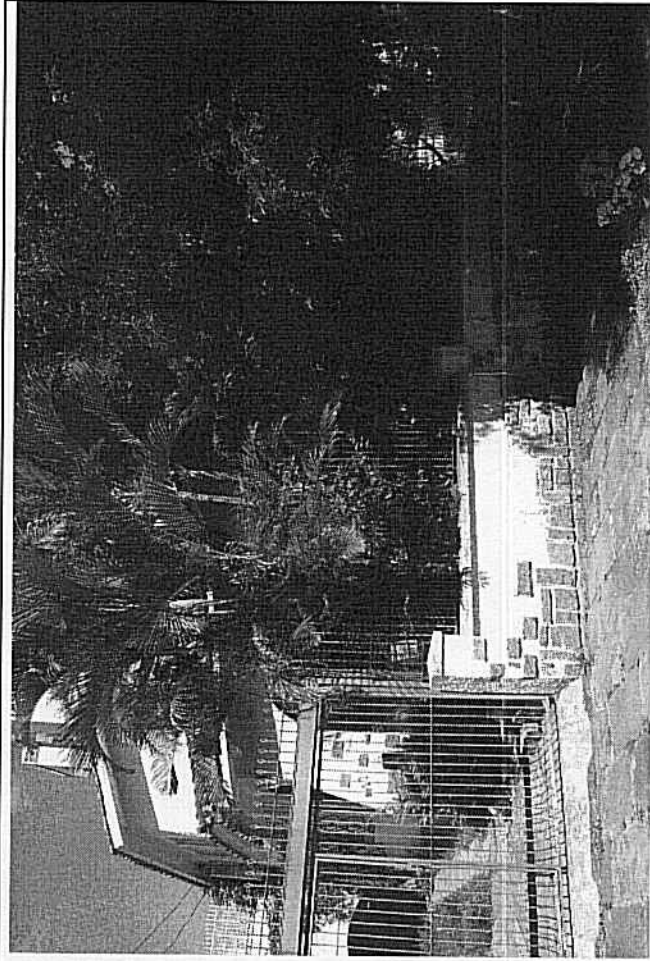
OBSERVAÇÕES: Gradil sobre o muro original e portão de acesso de veículos não original. Imóvel demolido na lateral esquerda durante o período de inventariação. Inserido na ampliação da AIC, conforme PL de 2012.

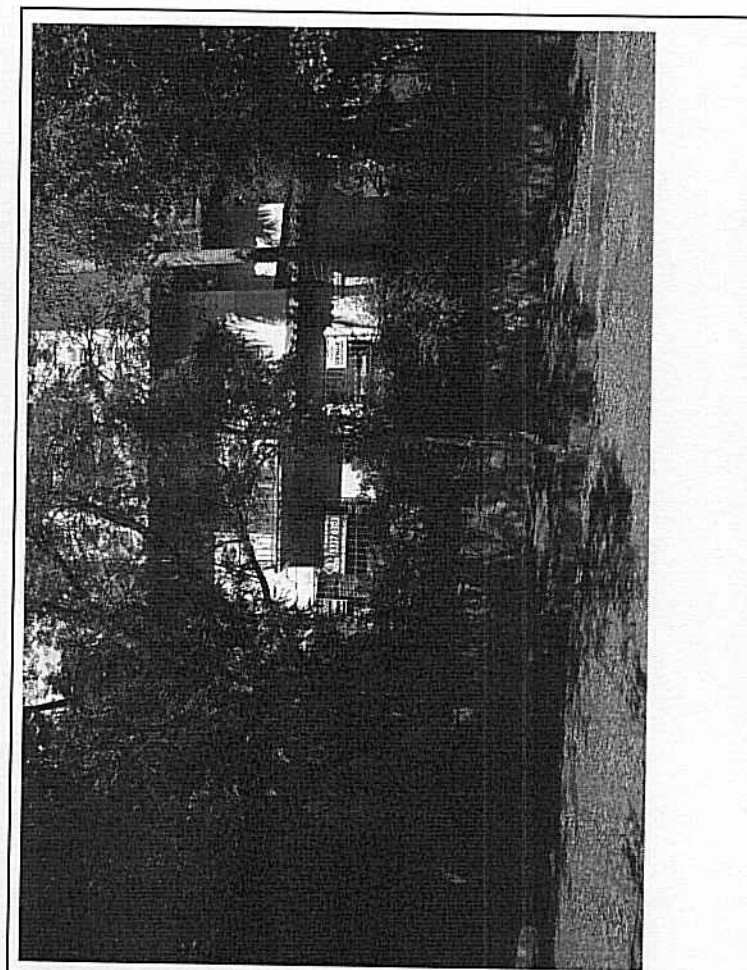
OBSERVAÇÕES: Edificação parcialmente alterada. Ornamento pintado em parede na fachada pela Ferreira Viana. Esquadrias novas. Inserida na ampliação da AIC no PL de 2012.

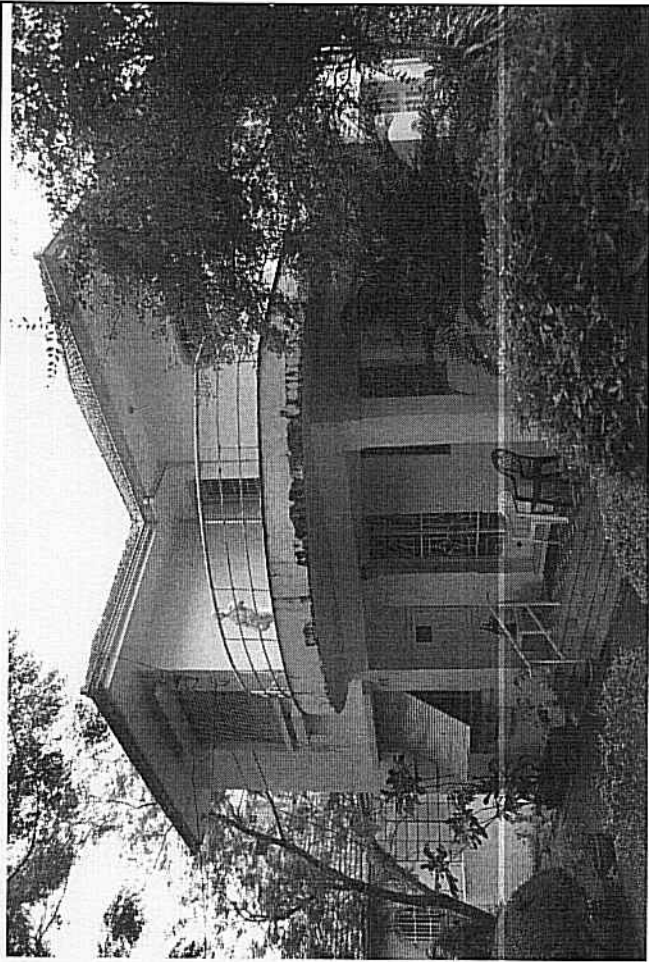
OBSERVAÇÕES: Observadas infiltrações nos rebocos sob as áreas de sacadas.

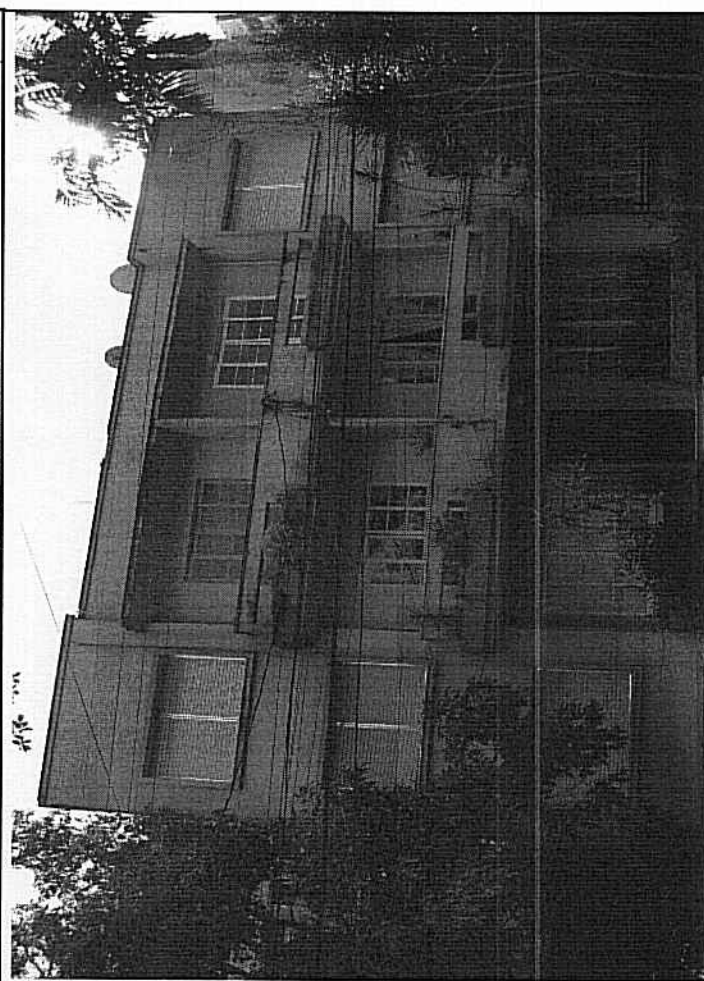
OBSERVAÇÕES: A edificação encontra-se, em seus aspectos gerais, íntegra e em estado regular de conservação no que se refere aos revestimentos (infiltração nas sacadas). Identifica-se provável adição/construção anexa nos fundos do lote. Forma conjunto com as edificações da Rua Eça de Queiroz de nº 530, 549, 560, 561, 573, 620 e 634.

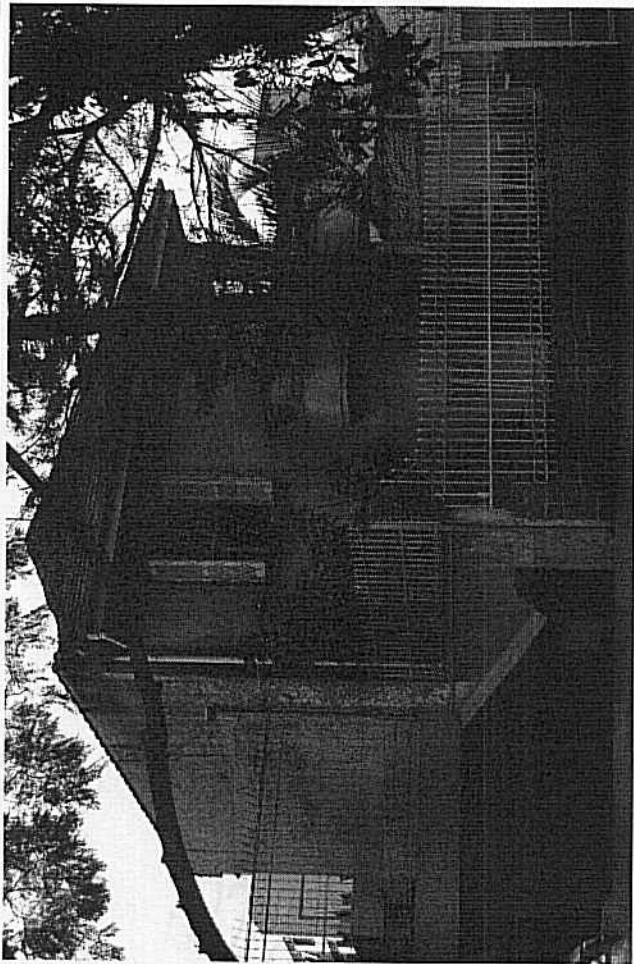
OBSERVAÇÕES: A edificação encontra-se, em seus aspectos gerais, íntegra e em estado regular de conservação (infiltração na sacada, etc.). Forma conjunto com a edificação S/N esquina com a R. Álvares Machado nº 180. Identificam-se alterações em relação às características originais, como construção anexa aos fundos da edificação principal, pintura do rejunte do muro frontal de pedra e gradil/portão no muro do alinhamento. Inserida na ampliação AEIC conforme P.L. de 2012.
