# PAÇO DOS AÇORIANOS

## Principais patologias encontradas na edificação

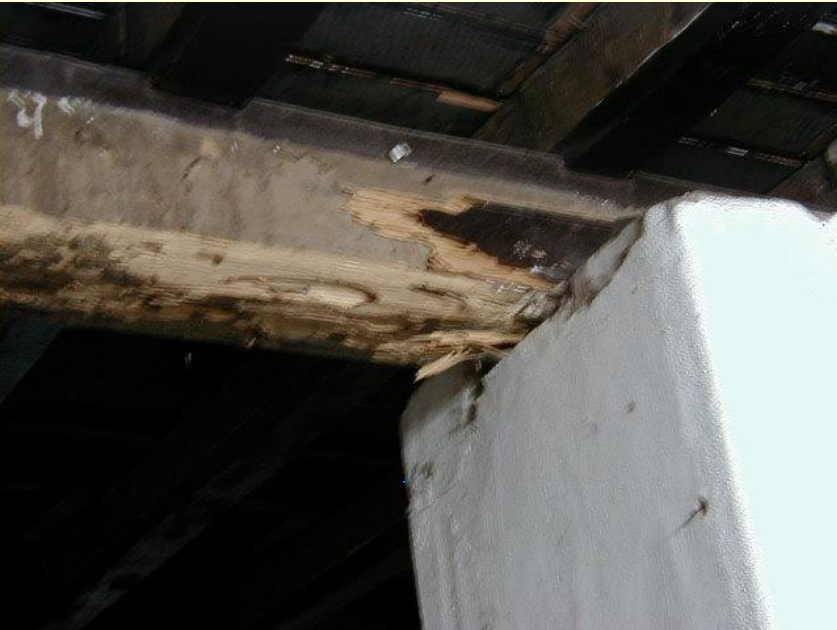
Ataque generalizado de insetos xilófagos -cupins

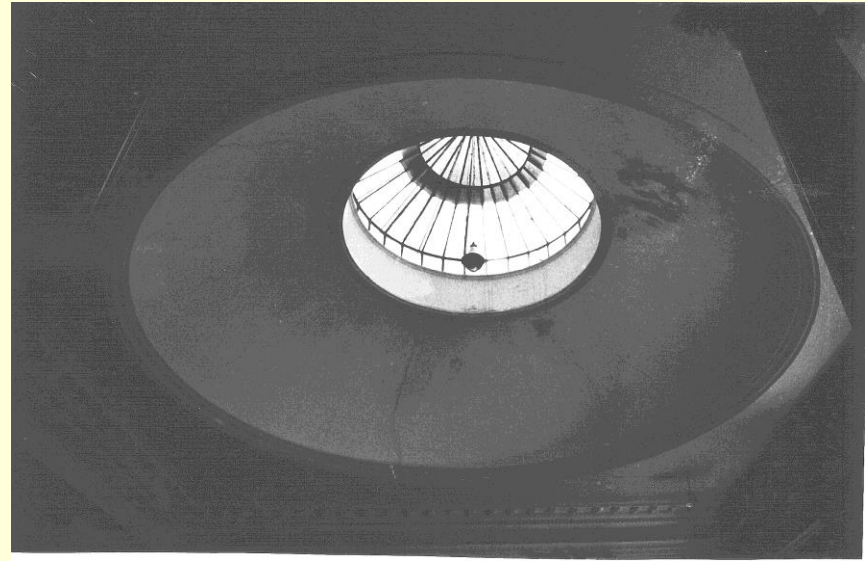
Infiltrações com origem na cobertura

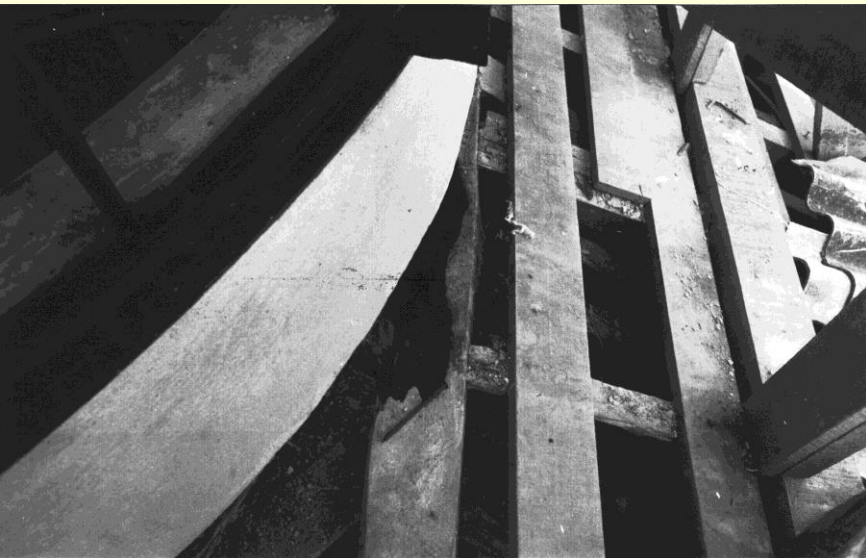
Apodrecimento de estruturas ocasionado pela umidade e insetos

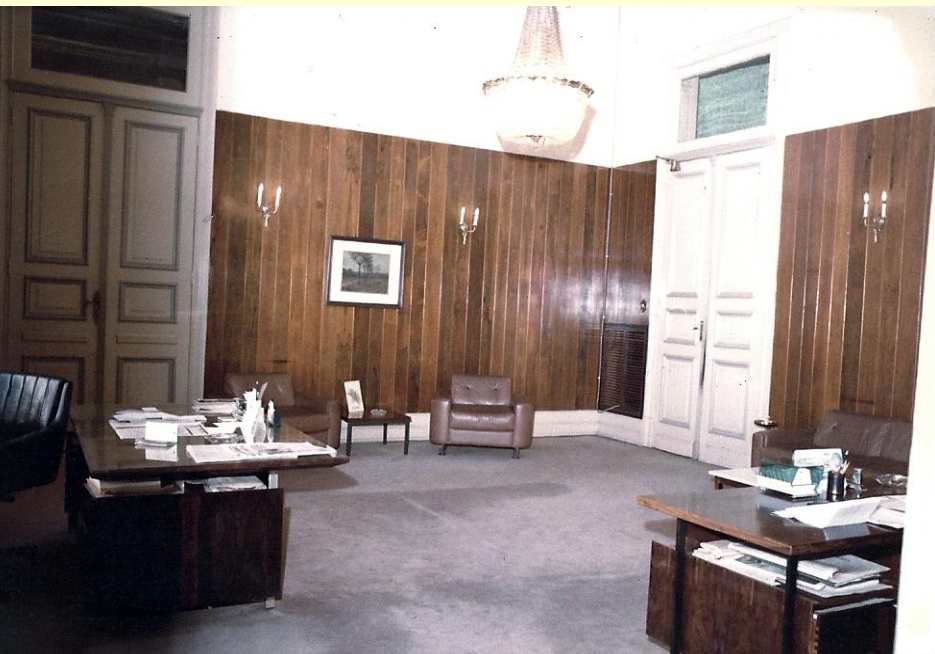
Descolamento da pintura

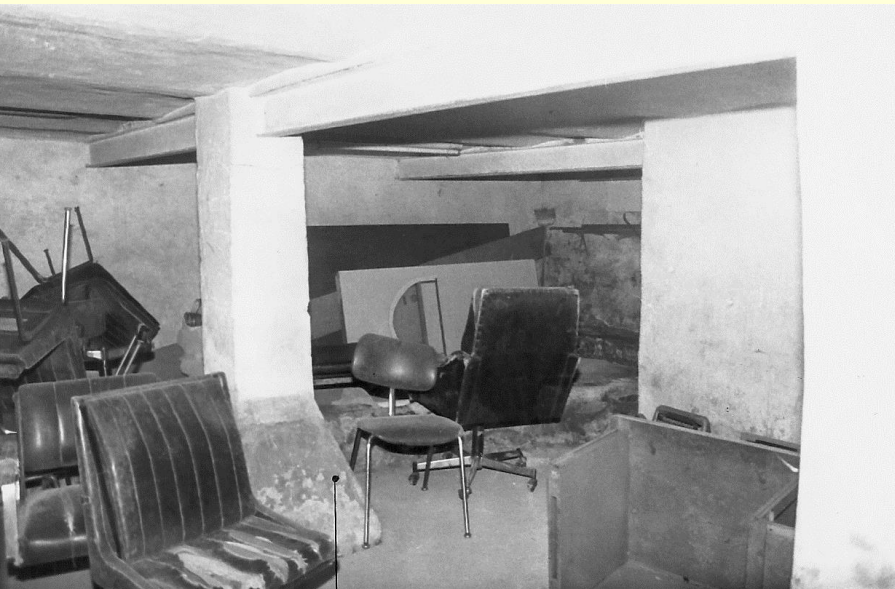
Ocupação como depósito, pé direito baixo, marcas de umidade ascendente

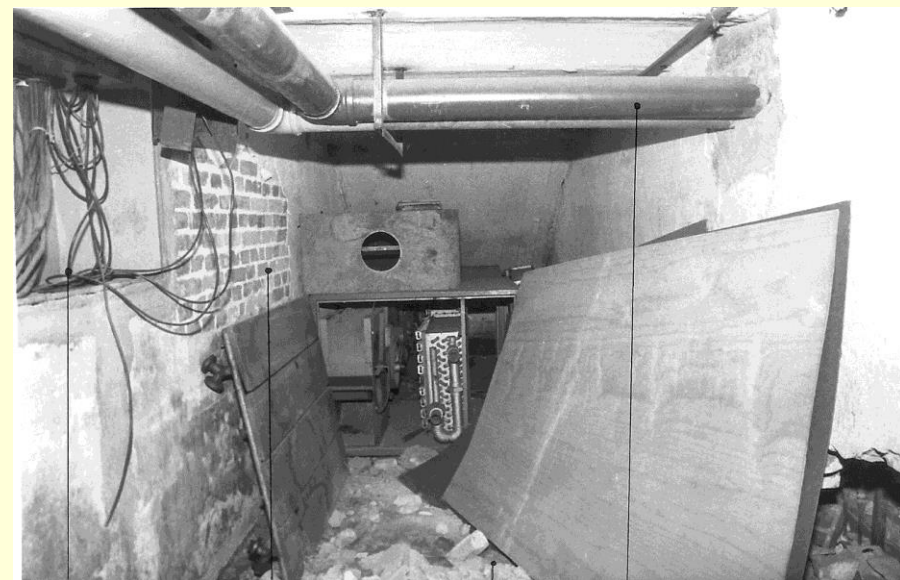
Depósito de materiais, fiação exposta, umidade excessiva

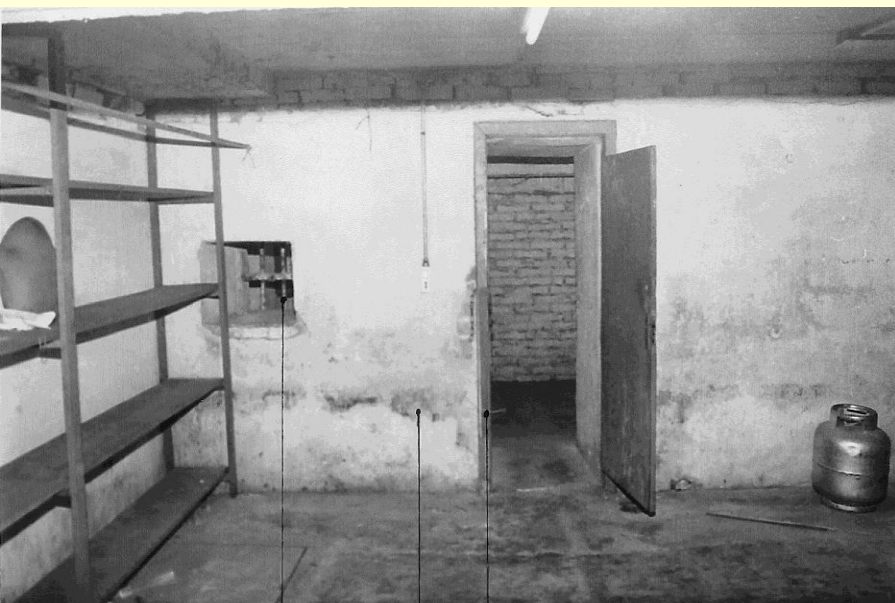
Antiga Cadeia utilizada como depósito. Umidade ascendente, botijão de gás.

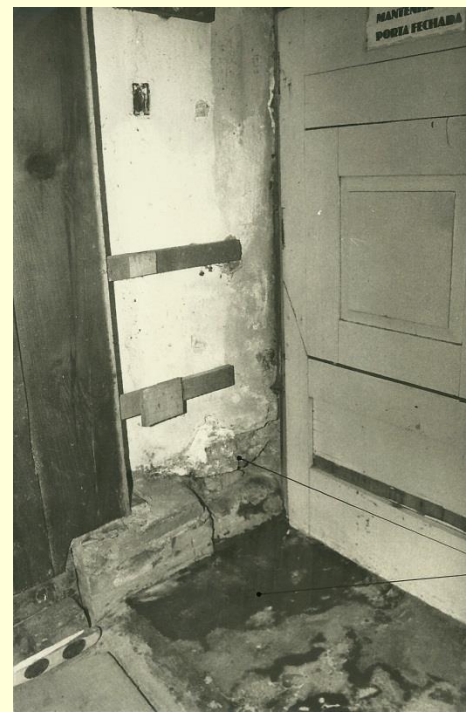
Umidade ascendente e infiltrações de água da chuva

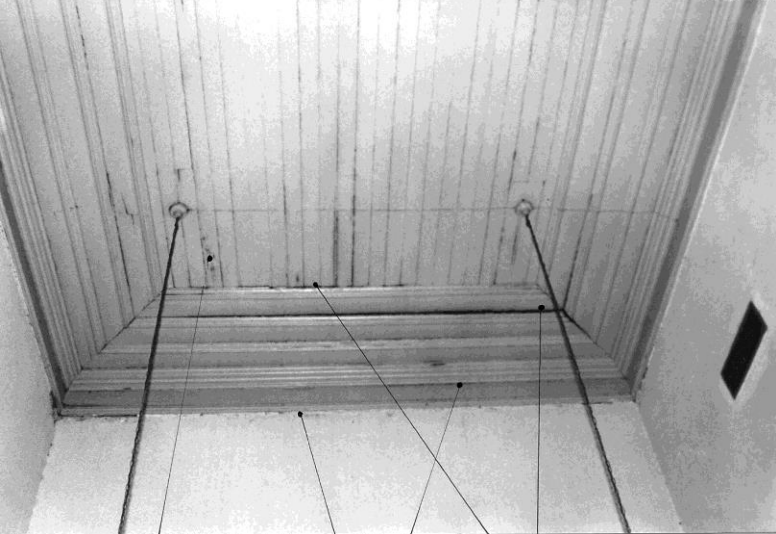
Forros deteriorados pela ação de insetos e umidade
