## **PARECER TÉCNICO**

### **SOBRE A CONDIÇÃO ESTRUTURAL DO GINÁSIO LUPI MARTINS**

Consiste na vistoria técnica, em nível visual, do Ginásio Lupi Martins, localizado na rua Arnaldo Bohrer, 320, bairro Teresópolis, município de Porto Alegre.

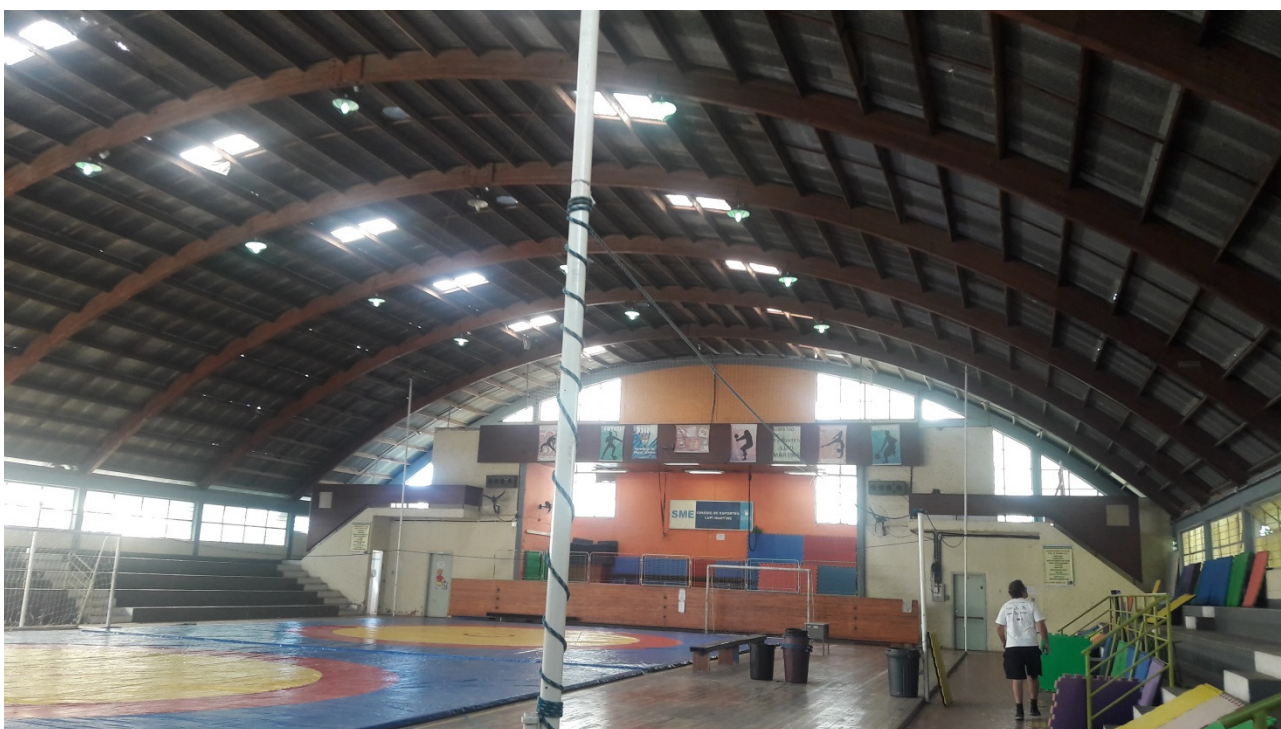
- O mezanino de madeira que se encontra acima do palco ao fundo, já se encontra interditado desde a 11/2018, conforme documento de nº 9778857 constante no SEI Nº 19.0.000040657-3 devido à evidente desgaste da estrutura. Registra-se que esta estrutura estava fechada ao público na data da vistoria;

Foto 2 – Vista geral do interior do Ginásio Lupi Martins, destacando a estrutura de cobertura, palco e mezanino.

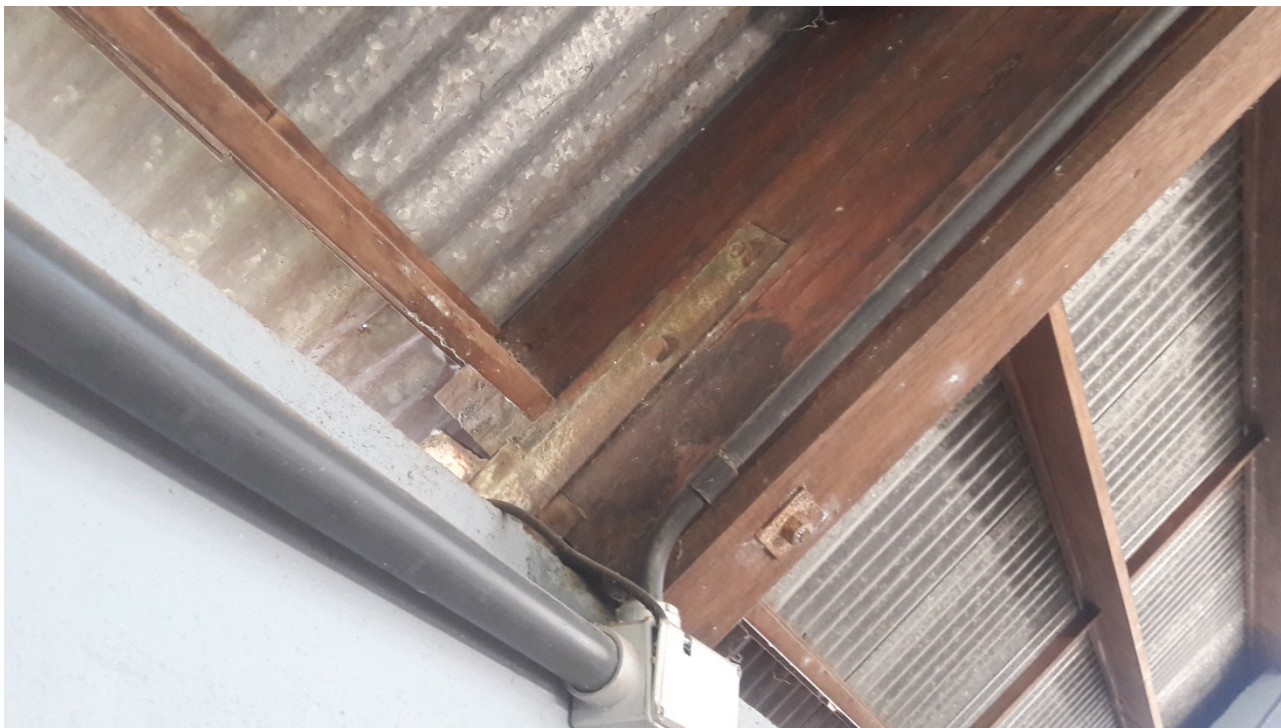
- Os arcos de madeira encontram-se deteriorados e deformados. A deterioração se deu em função de ataques biológicos (cupins) e umidade resultando em perda de capacidade resistente. Já quanto à deformação, constatou-se a rotação da extremidade do arco junto ao seu apoio e o deslocamento do arco ao longo do vão, que, a priori, pode ser resultado da perda de capacidade resistente do arco já relatada. Como estes arcos são constituídos por lâminas coladas de madeira, uma sobre a outra, em alguns arcos, trechos da lâmina inferior foram substituídos, mas também já apresentam patologias;

Foto 3 – Detalhe da extremidade do arco de madeira rotacionado em relação ao seu apoio e com sinais de umidade.

O Ginásio Lupi Martins deve ser fechado imediatamente para uso público devido a problemas de segurança estrutural. Contudo, a priori, o mesmo não necessita de demolição, desde que todas as peças estruturais com patologias sejam substituídas ou adequadamente recuperadas.

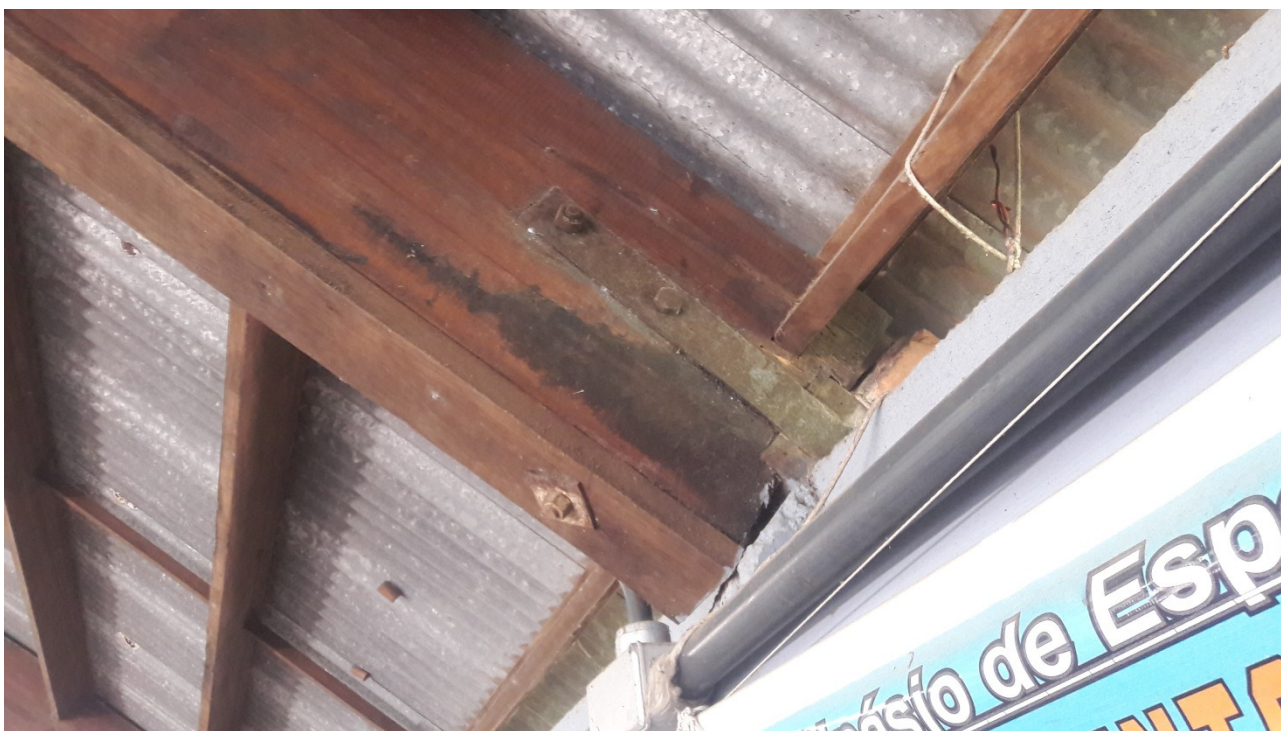
Foto 4 – Detalhe da extremidade do arco de madeira rotacionado em relação ao seu apoio e com sinais de ataques por cupins e umidade.

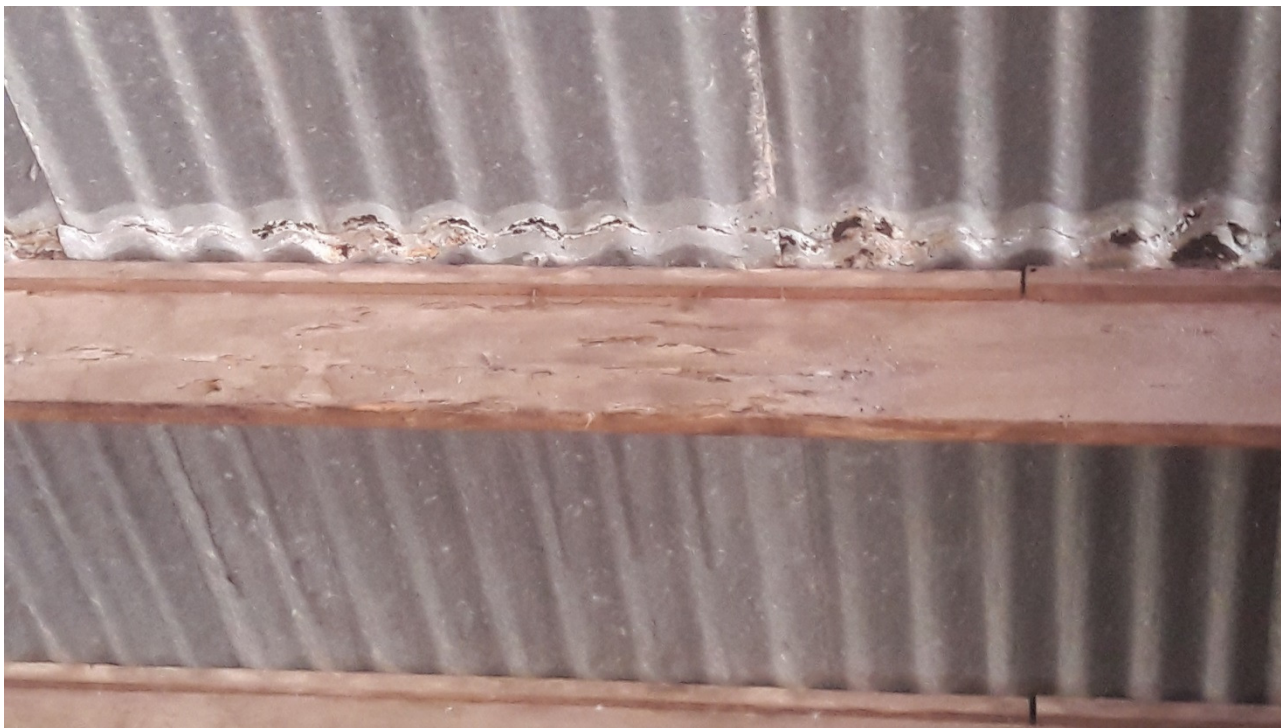
- As terças de madeira encontram-se deterioradas em função de ataques biológicos (cupins) e umidade resultando em perda da sua resistência e funcionalidade. Algumas chegaram a ser substituídas, mas também já apresentam danos;

Foto 5 – Detalhe da terça de madeira com sinais de ataques por cupins e umidade.

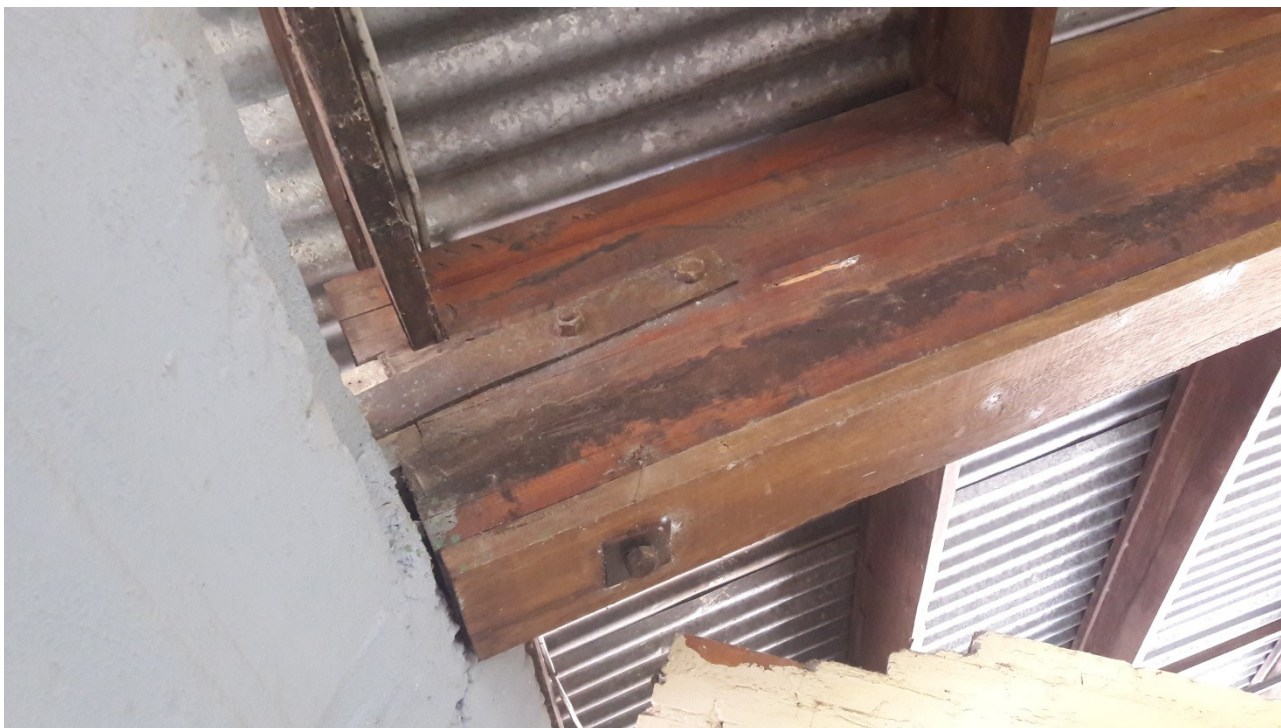
Foto 6 – Detalhe da extremidade do arco de madeira rotacionado em relação ao seu apoio e com

sinais de ataques por cupins e umidade.

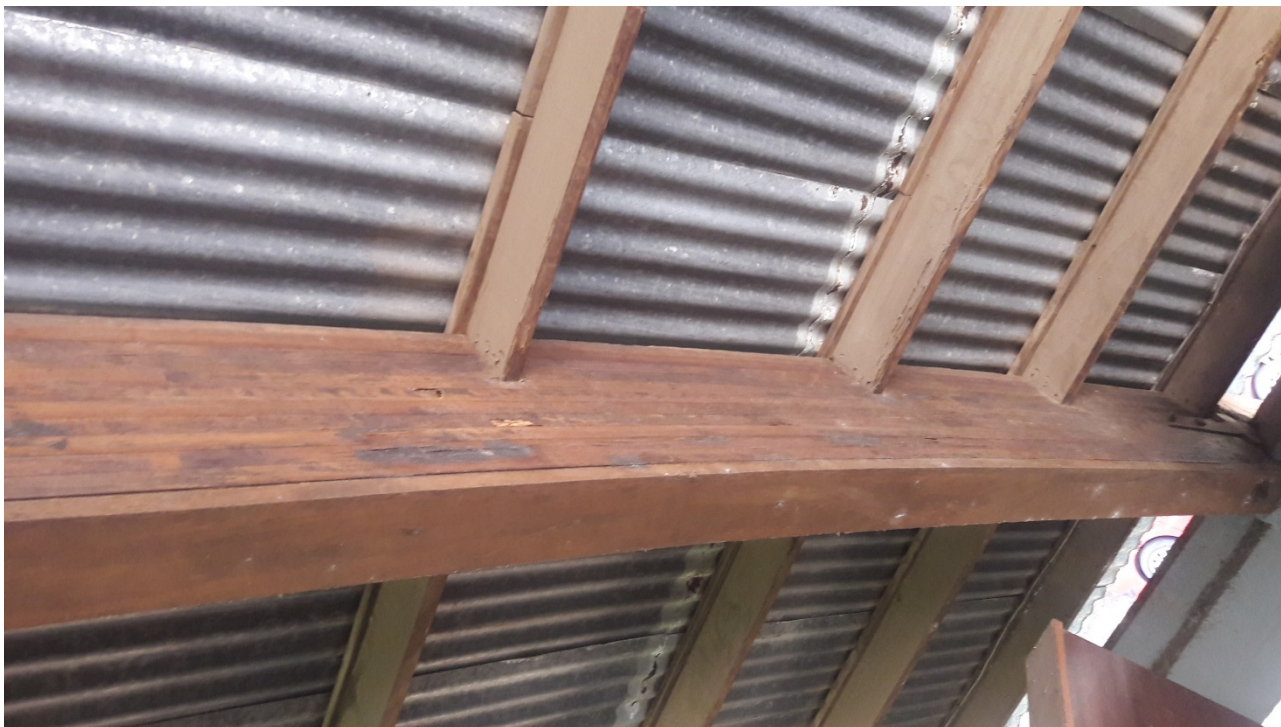
Foto 7 – Detalhe de um trecho do arco de madeira com sinais de ataques por cupins e umidade.

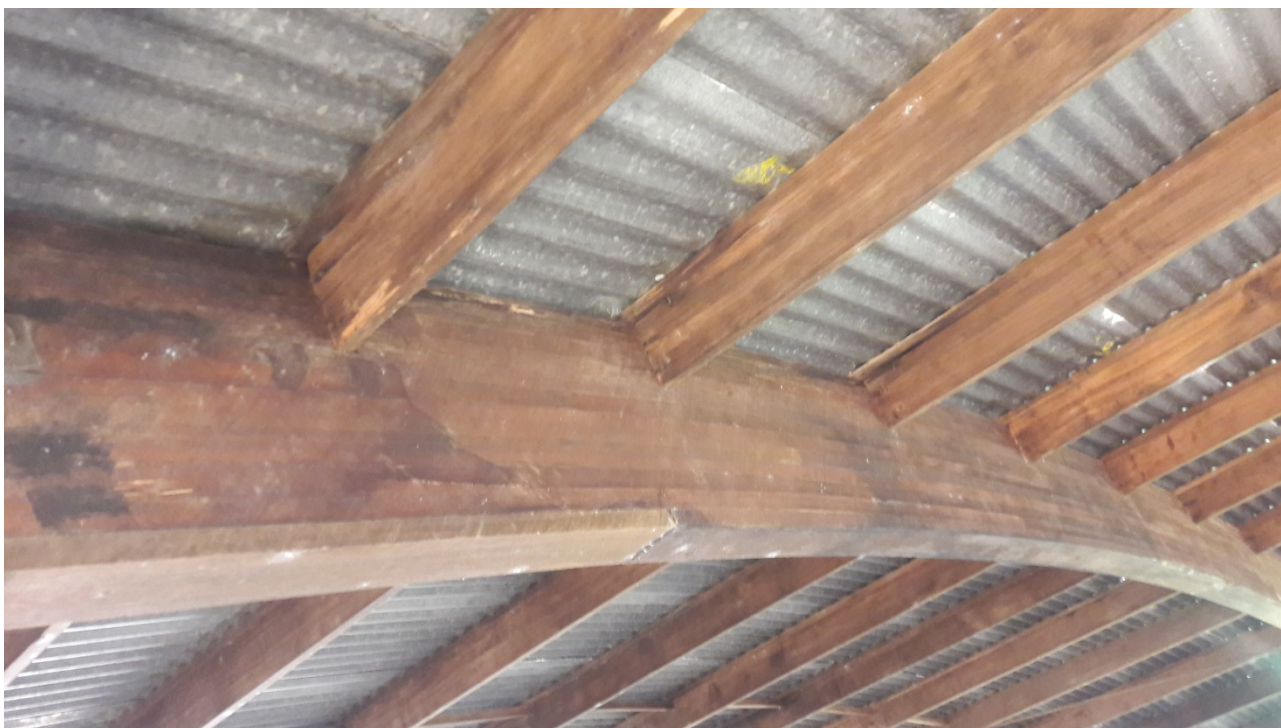
Foto 8 – Detalhe de um trecho do arco de madeira e terças com sinais de ataques por cupins e umidade.

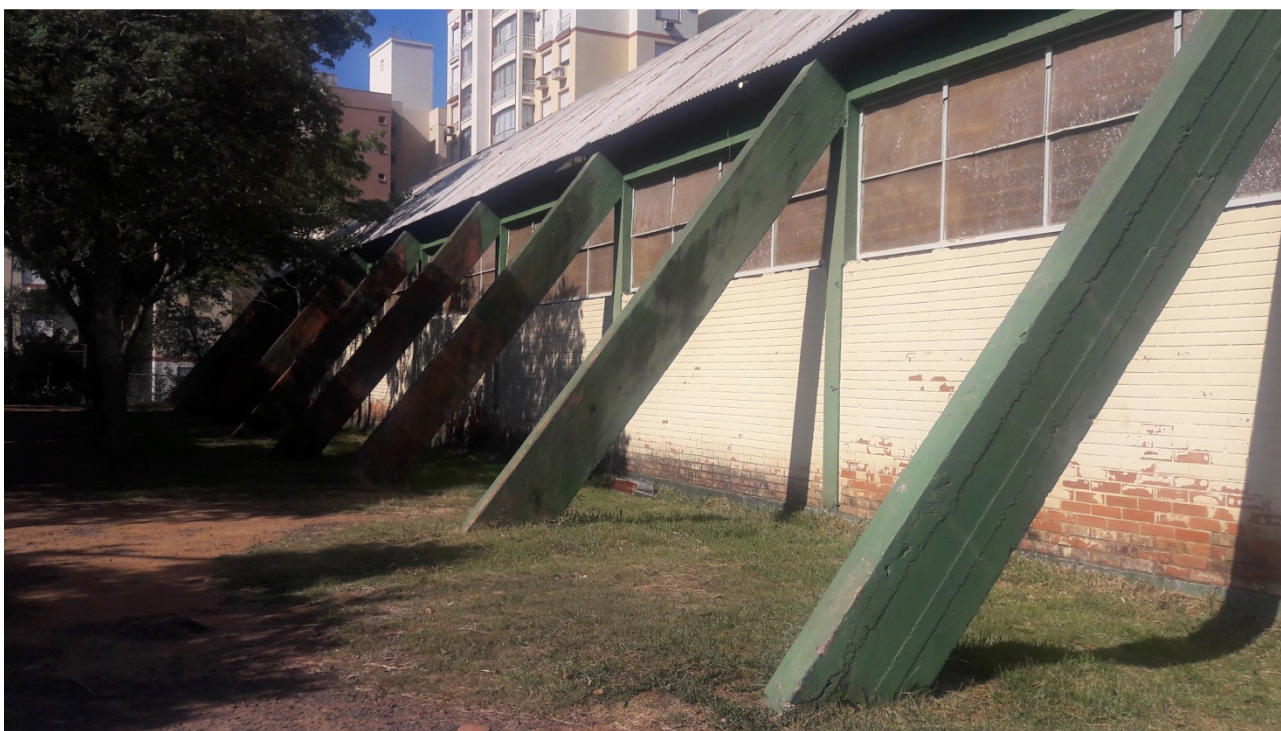
- Os pilares inclinados de concreto armado estão aparentemente em boas condições. Apesar da superfície rugosa, não apresentam fissuras. Para uma avaliação mais criteriosa da condição destes pilares, seriam necessários ensaios específicos, como, por exemplo, de carbonatação e de resistividade;

Foto 9 – Detalhe dos pilares inclinados de concreto armado que apoiam os arcos.

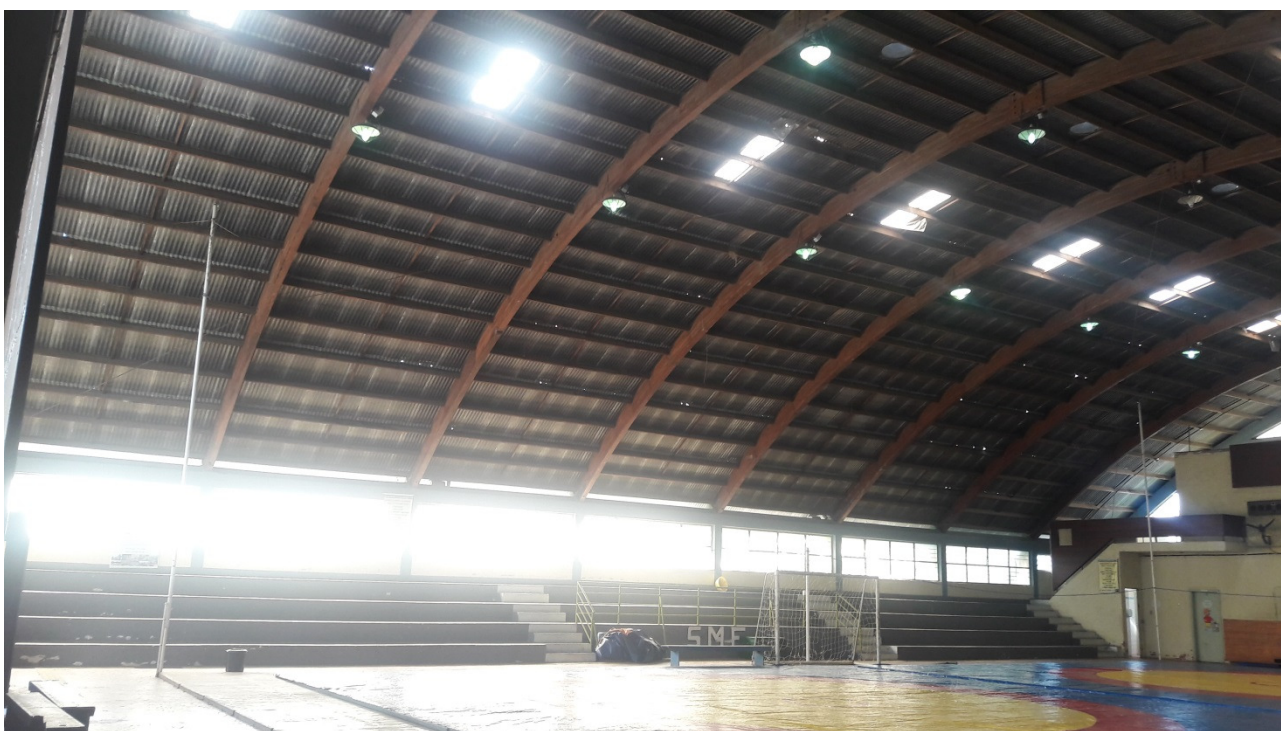
- As arquibancadas de concreto estão aparentemente em boas condições;
- O piso da quadra, onde se pratica as atividades esportivas, é constituído de tábua corrida de madeira de 5,00 cm apoiadas sobre barrotes de madeira. Este se encontra danificado em vários locais. A administração atual do ginásio providenciou um piso de tatame para colocar sobre o piso de madeira para poder desenvolver atividades na quadra, pois o risco de

Foto 10 – Vista geral do interior do Ginásio Lupi Martins, destacando a estrutura de cobertura e arquibancadas.

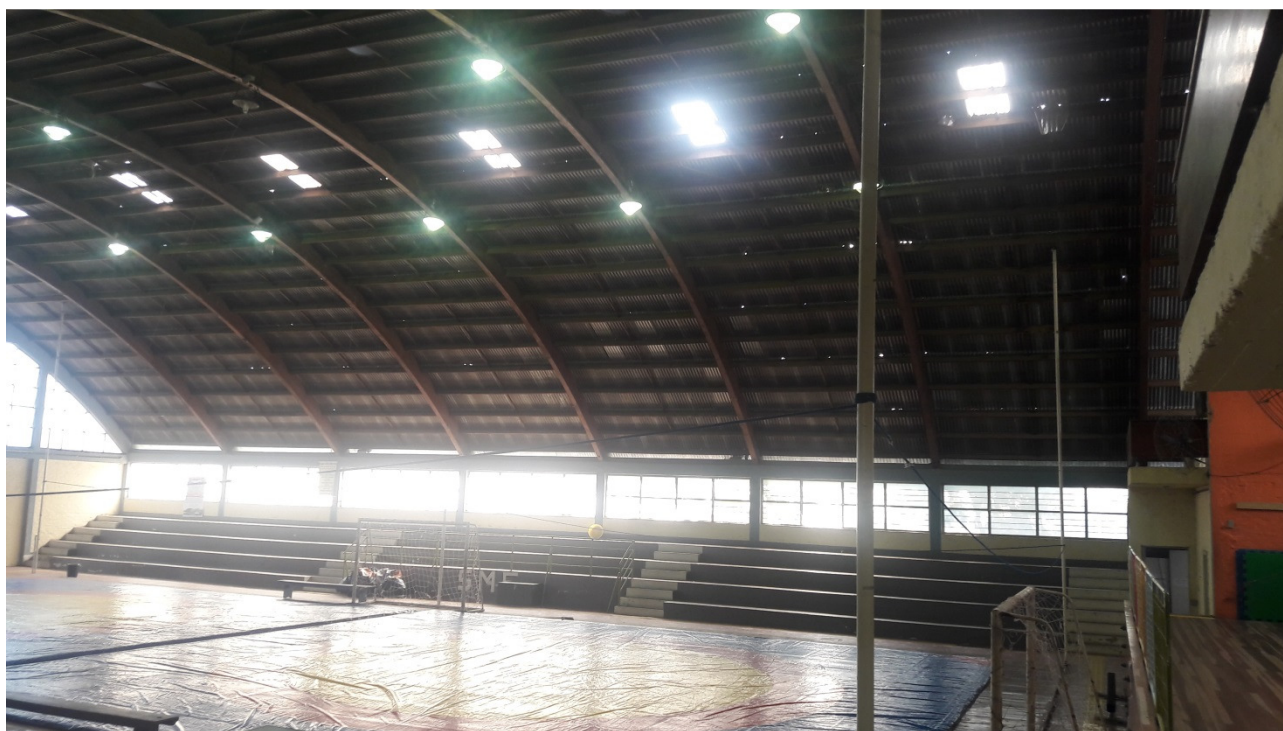
Foto 11 – Vista geral do interior do Ginásio Lupi Martins, destacando a estrutura de cobertura e arquibancadas.
