INVENTÁRIO DO PATRIMÔNIO CULTURAL DE PORTO ALEGRE – BENS IMÓVEIS

BAIRRO: Petrópolis	AUTOR PROJETO:
RUA/AVENIDA: Rua General Souza Doca	ANO PROJETO:
DENOMINAÇÃO:	ANO CONSTRUÇÃO:

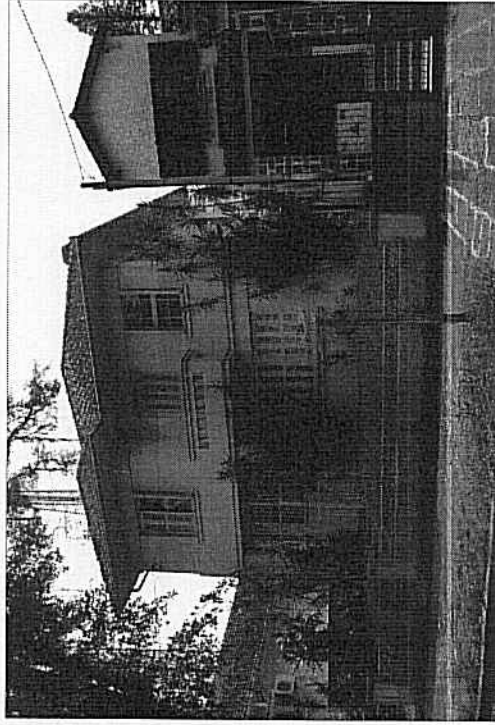
PECULIARIDADES: Casa assobradada, em cota elevada em relação ao passeio, muro baixo de alvenaria rebocada, sacada com elementos vazados e volume curvo, frisos horizontais no guarda corpo, abaixo das janelas e nas fachadas, beiral com forro. Linguagem racionalista.

OBSERVAÇÕES: Inserida na ampliação da AIC pelo PL de 2012

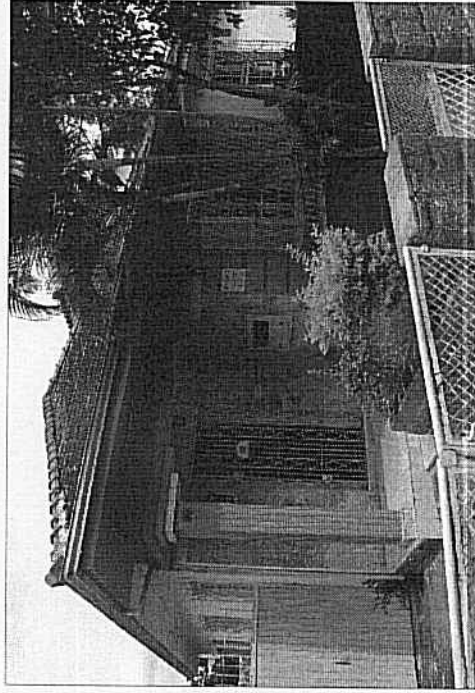
PECULIARIDADES: Casa térrea com características do racionalismo, muro baixo em pedra, acesso avançado com pilar decorado com frisos verticais, frisos horizontais na fachada frontal. Forma conjunto com as de Nº 176, 180, 182 e 202.

OBSERVAÇÕES: pintura em tons citricos, revestimento em pedra na varanda de acesso.

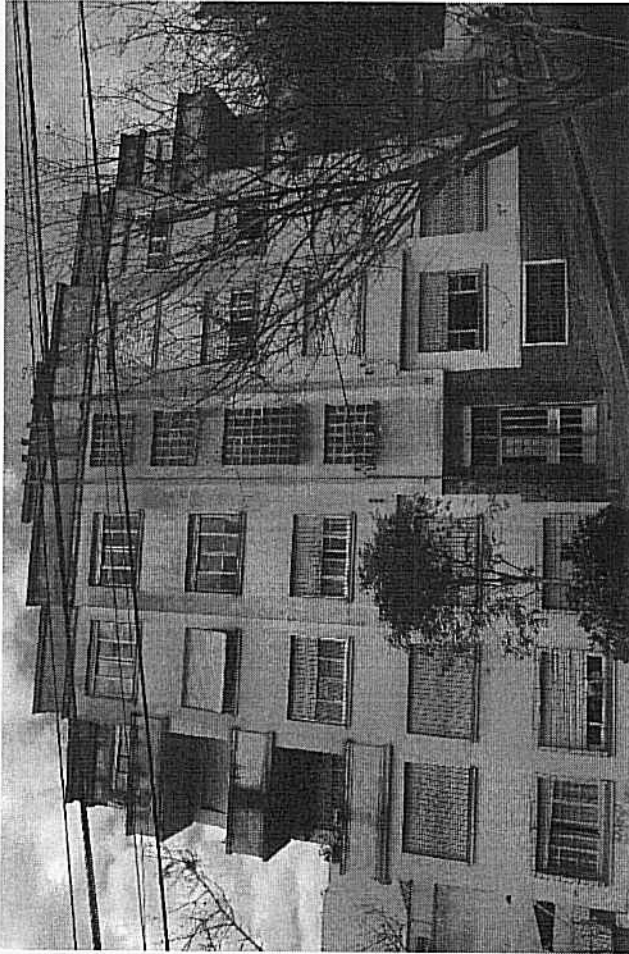
PECULIARIDADES: Edificação de esquina de 4 pavim. no alinhamento. Terreno com declividade acentuada, proporcionando mais um pavimento à esquerda. Linguagem Art Déco: platibanda delimitada por frisos horizontais, coroamento escalonado, simetria, frisos acentuando a verticalidade junto ao acesso, base em pedra, escada no centro da fachada com aberturas de vidro fixo. Portada em pedra. Corpo central da fachada em plano destacado. Sacadas nos cantos da fachada.

OBSERVAÇÕES: Destacamento de reboco, marcas de umidade no revestimento. Recuo no alinhamento da R. Perpétua Teles com muro de alvenaria rebocada. Cobertura cerâmica original substituída por fibrocimento.

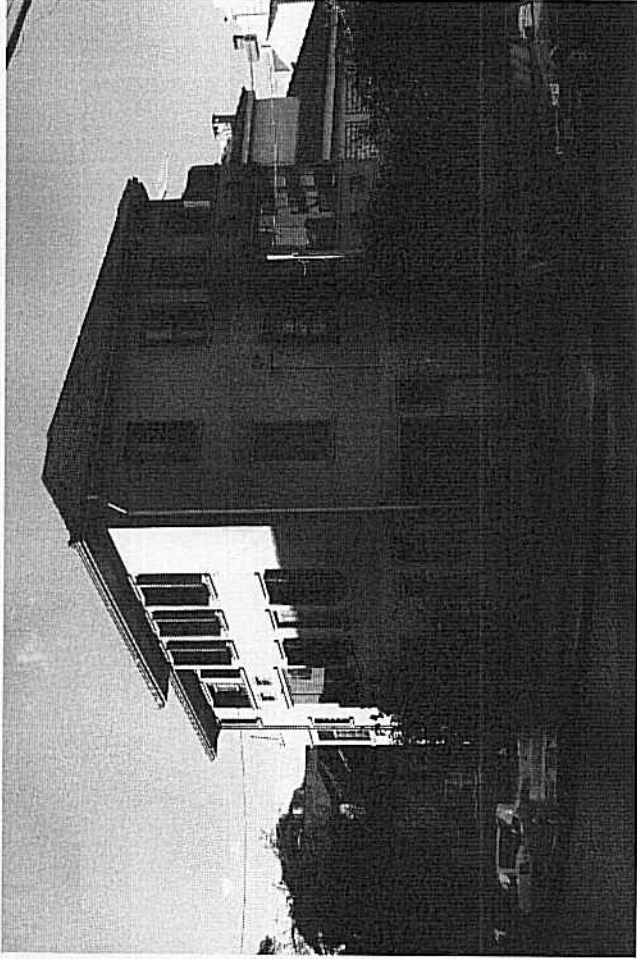
PECULIARIDADES: Edificação de 3 pavim. de esquina. Térreo elevado com relação à rua. Simplificação volumétrica e ornamental influenciada pelo racionalismo. Molduras sobre as janelas, sacadas curvas marcadas com frisos horizontais com vazados gradeados, base em pedra, revestimento em srex. Predominância da dimensão vertical nas janelas. Recuo do volume a partir de aproximadamente 8m da esquina.

OBSERVAÇÕES: Duas sacadas fechadas com vidros. Uma garagem aos fundos, com entrada pela R. Itaqui. Sacadas fechadas com grades e esquadrias metálicas aos fundos. Acessos pelas duas ruas.

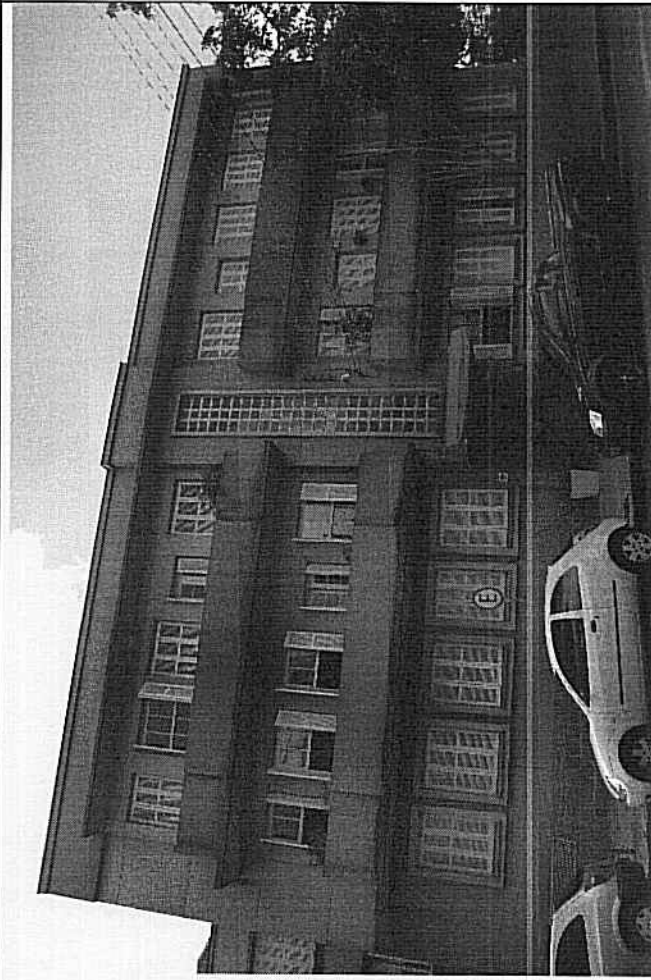
PECULIARIDADES: Edificação de 3 pavim. de esquina. Linguagem Art Déco com ornamentação bastante simplificada: platibanda delimitada por friso horizontal, simetria, base em pedra, escada no centro da fachada com abertura vertical emoldurada contínua e vidro fixo. Plano central destacado na fachada. Sacadas nas laterais do acesso com guarda-corpo em dois planos. Sacada corrida na face para a R. Ijuí. Recuo de jardim por esta rua com muro em pedra no alinhamento. Tratamento de esquina com revestimento em pedra.

OBSERVAÇÕES: Toldo no acesso e porta principal substituída por nova.

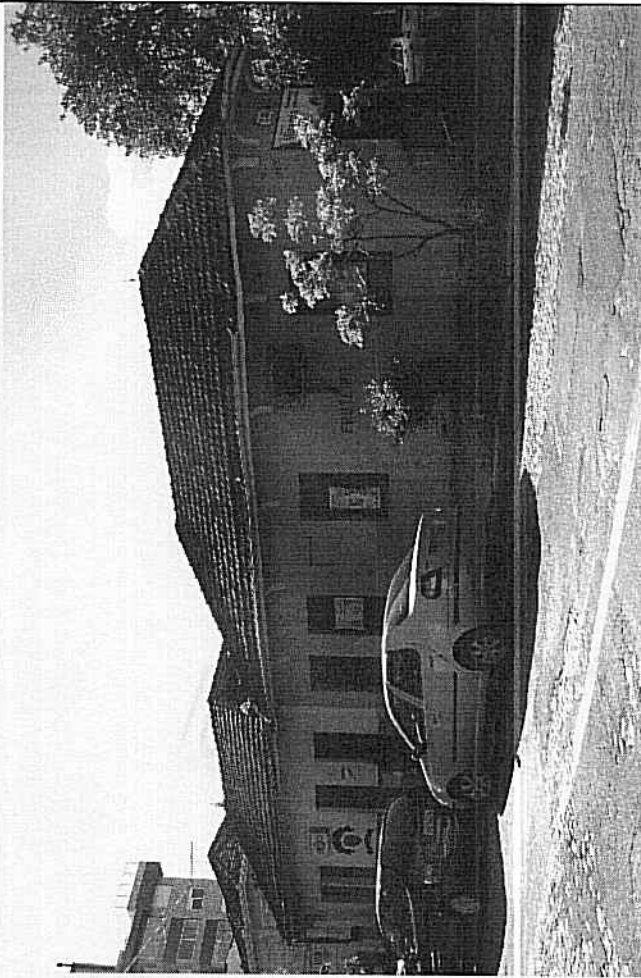
OBSERVAÇÕES: Infiltração no beiral causado por problemas no sistema de drenagem. Cerâmica na base. Corrima metálica em uma das portas de acesso.

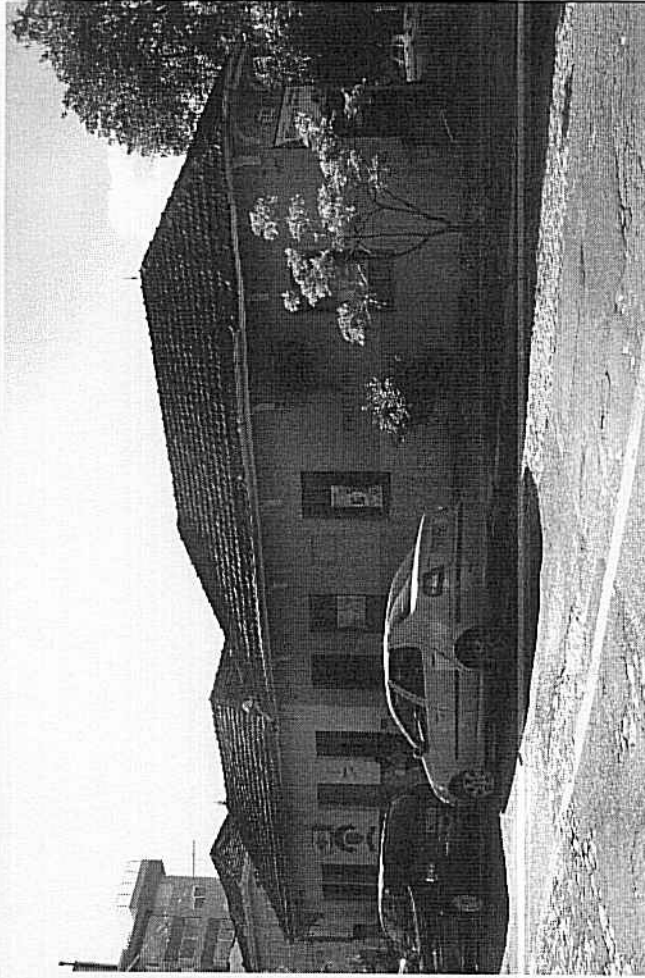
PECULIARIDADES: Edificação de um pavimento característica dos comércios de esquina. Chanfrada na esquina onde apresenta acesso ao interior. Simplicidade ornamental, mísulas apoiando o beiral (ornamentais). Ornamento em argamassa com data de 1923.

OBSERVAÇÕES: Alguns vãos originais alterados e esquadrias substituídas. Cortinas metálicas nas portas pela R. Montenegro. Beiral de estuque parcialmente substituído por lambris de madeira. Calha do sistema pluvial interrompida. Gradil para ar condicionado.

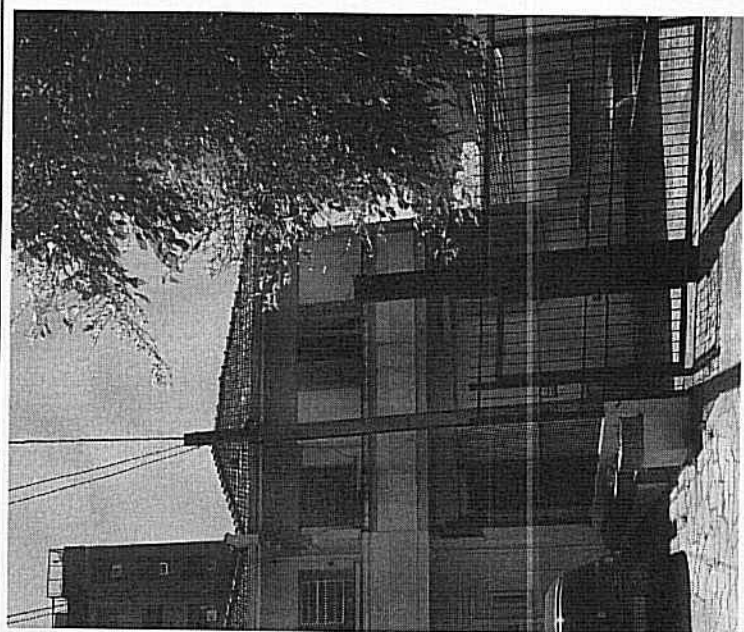
PECULIARIDADES: Edificação de dois pavimentos com recuo frontal, segue linguagem e racionalista, apresentando arquitetura geometrizada e pouco ornamentada. Possui sacada em balanço no 2º pav., marcação horizontal através de frisos em baixo relevo nas fachadas e pequena marquise/beiral no canto direito da fachada, no trecho entre o pav. térreo e o 2º pavimento. A cobertura é em telha cerâmica conformando beirais sobre as fachadas e o revestimento das paredes é irregular (crespo/salpicado).

OBSERVAÇÕES: Edificação geminada com a de nº 52/56 da Rua Lagoinha. Forma conjunto com esta edificação e com as demais casas geminadas de número par da mesma rua, as quais, em seu conjunto, adquirem grande importância para a paisagem. Estas casas geminadas constituem empreendimentos da década de 40, financiados pela Caixa Econômica Federal, pertencendo ao conjunto maior formado pelas casas das ruas Lagoinha, Maranguape e Ivo Corseuil. Identifica-se alteração em relação ao aspecto original no que se refere, por exemplo, à colocação gradil no alinhamento.

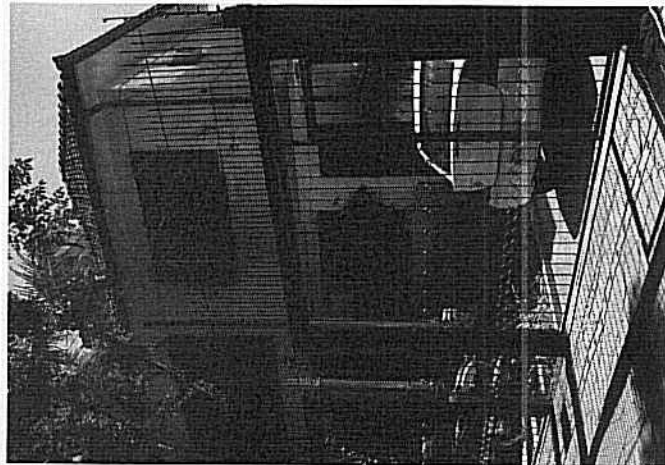
PECULIARIDADES: Edificação de dois pavimentos com recuo frontal, segue linguagem racionalista, apresentando arquitetura geometrizada e pouco ornamentada. Possui marcação horizontal através de frisos em baixo relevo nas fachadas e pequena marquise/beiral no canto direito da fachada, no trecho entre o pav. térreo e o 2º pavimento. A cobertura é em telha cerâmica conformando beirais sobre as fachadas e o revestimento das paredes é irregular (crespo/saipicado).

OBSERVAÇÕES: Edificação geminada com a de nº 82 da Rua Lagoinha. Forma conjunta com esta edificação e com as demais casas geminadas de número par da mesma rua, as quais, em seu conjunto, adquirem grande importância para a paisagem. Estas casas geminadas constituem empreendimentos da década de 40, financiados pela Caixa Econômica Federal, pertencendo ao conjunto maior formado pelas casas das ruas Lagoinha, Maranguape e Ivo Corseuil. A edificação encontra-se em bom estado de conservação, porém identifica-se alteração em relação ao aspecto original no que se refere, por exemplo, à colocação gradil no alinhamento. Não foi possível identificar a atividade atual no imóvel, sendo provavelmente comércio/serviços e residência.

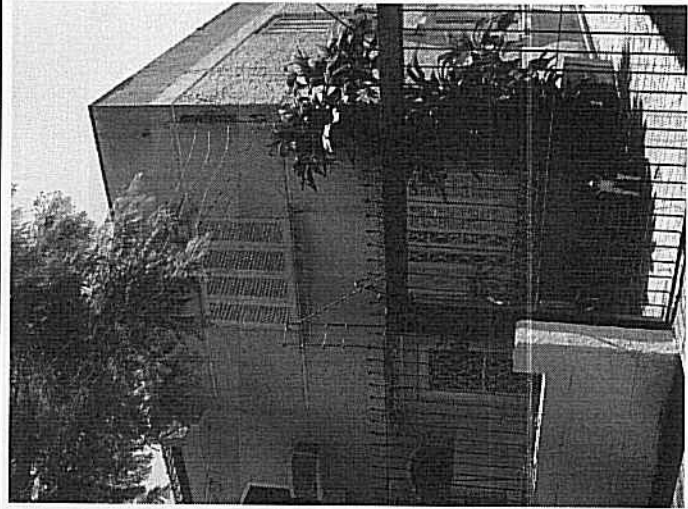
Edificação de dois pavimentos com recuo frontal, segue linguagem racionalista, apresentando arquitetura geometrizada e pouco ornamentada. Possui marcação horizontal dos volumes através de rebaixo na alvenaria. O revestimento das paredes é irregular (crespo e salpicado).

OBSERVAÇÕES: Edificação geminada com a de nº 118 da Rua Lagoinha. Forma conjunto com esta edificação e com as demais casas geminadas de número par da mesma rua, as quais, em seu conjunto, adquirem grande importância para a paisagem. Estas casas geminadas constituem empreendimentos da década de 40, financiados pela Caixa Econômica Federal, pertencendo ao conjunto maior formado pelas casas das ruas Lagoinha, Maranguape e Ivo Corseuili. A edificação encontra-se em bom estado de conservação, entretanto, verifica-se possível subtração de beiral e sua substituição por platibanda (observa-se marca na fachada da altura do antigo beiral, provavelmente).

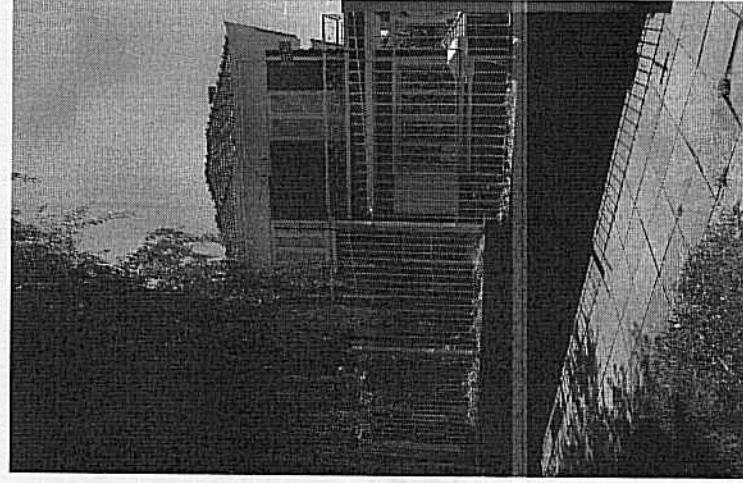
Casa geminada em linguagem racionalista, forma conjunto extenso nas Rua Maranguape, Lagoinha e Ivo Corseuil. Telhados cerâmicos, beirais, aberturas venezianas, sacada, recuo ajardinado.

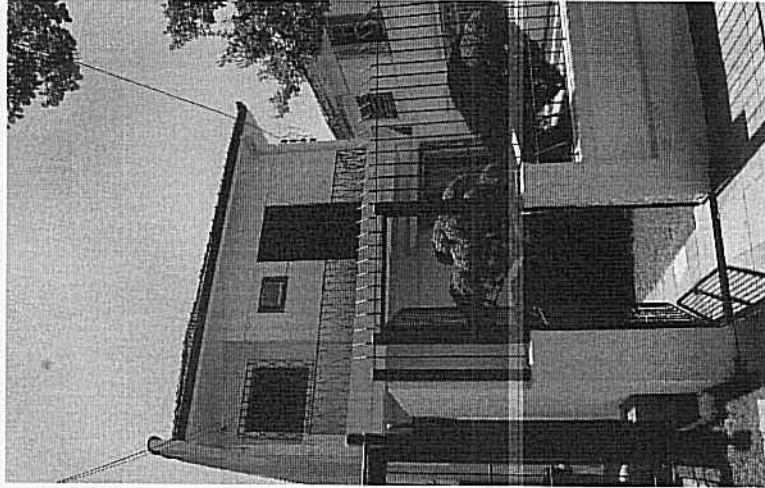
Casa de dois pavimentos em linguagem racionalista, forma conjunto extenso nas Rua Maranguape, Laginha e Ivo Corseuil. Telhados cerâmicos, beirais, aberturas venezianas, sacada, recuo ajardinado. Era geminada com outra casa à esquerda que foi demolida. Acrescido nos fundos com mesmos materiais (telhas, revestimento e aberturas) não compromete o conjunto.

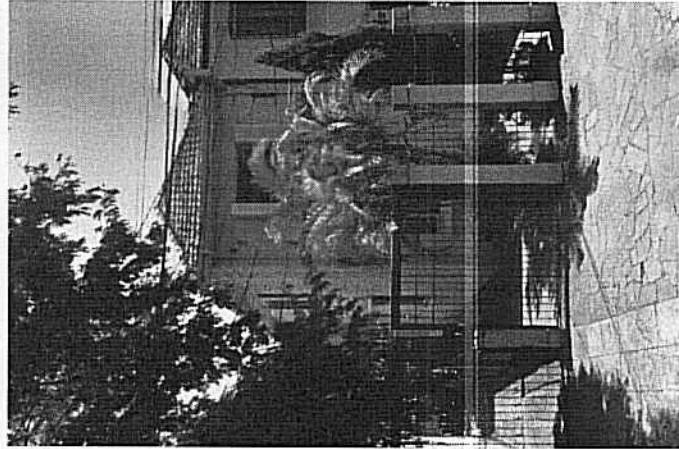
Sobrado geminado, arquitetura racionalista, telhados cerâmicos, beirais, esquadrias venezianadas, base em pedra, recuo frontal ajardinado.
As casas geminadas da rua Maranguape formam um conjunto homogêneo juntamente com as das ruas Lagoinha e Ivo Corseuil, sendo todos empreendimentos da década de 40, financiados pela Caixa Econômica Federal.

Acréscimo posterior nos mesmos materiais (alvenaria rebocada e telhados cerâmicos) não compromete conjunto.

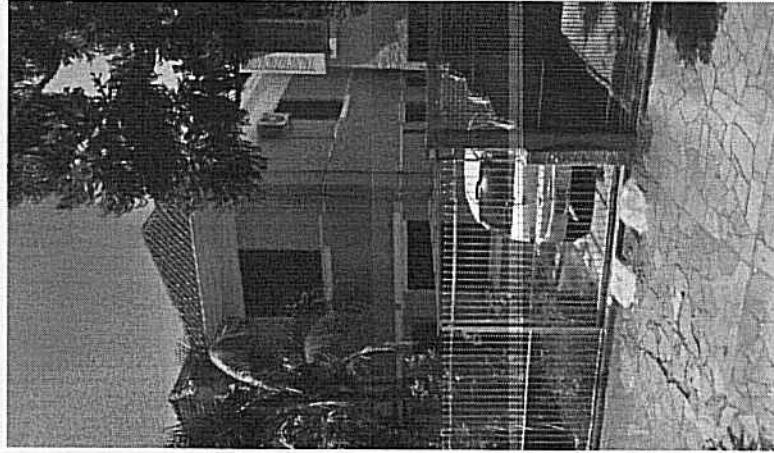
PECULIARIDADES:
Casa geminada de dois pavimentos em linguagem racionalista, forma conjunto extenso nas Ruas Miranguape, Lagoinha e Ivo Corsetul. Telhados cerâmicos, beirais, aberturas venezianas, recuo ajardinado.

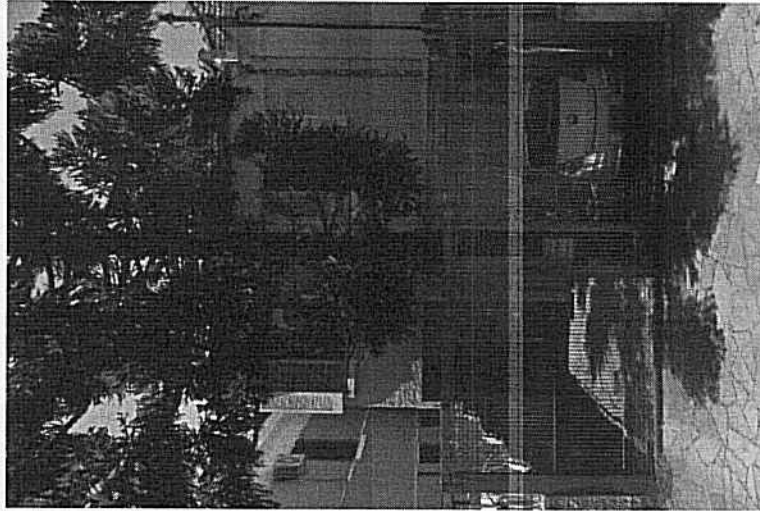
Casa geminada de dois pavimentos em linguagem racionalista, forma conjunto extenso nas Rua Maranguape, Lagoinha e Ivo Corsetti. Telhados cerâmicos, beirais, aberturas venezianas, recuo ajardinado.

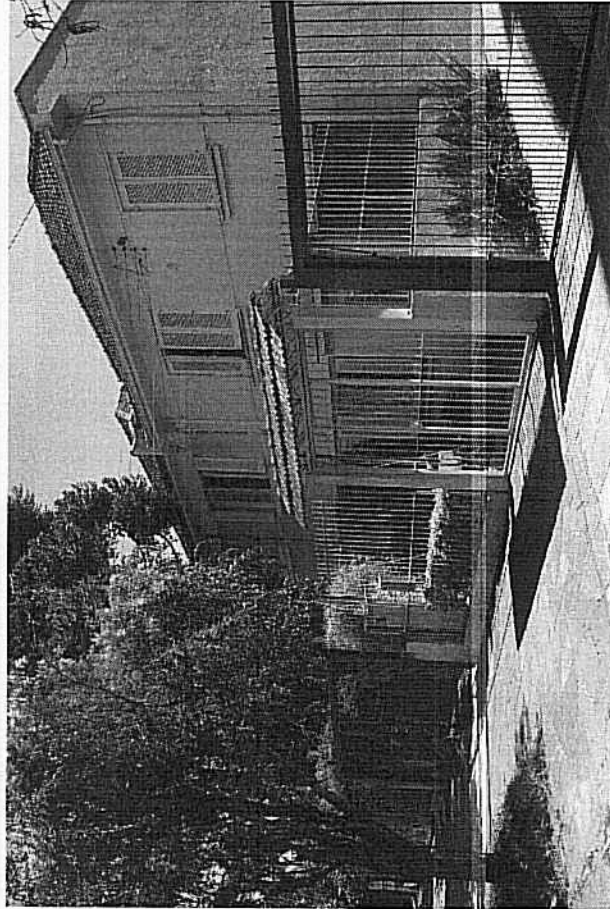
PECULIARIDADES:
Casa geminada de dois pavimentos em linguagem racionalista, forma conjunto extenso nas Rua Maranguape, Lagoinha e Ivo Corseuil. Telhados cerâmicos, beirais, aberturas venezianas, recuo ajardinado.

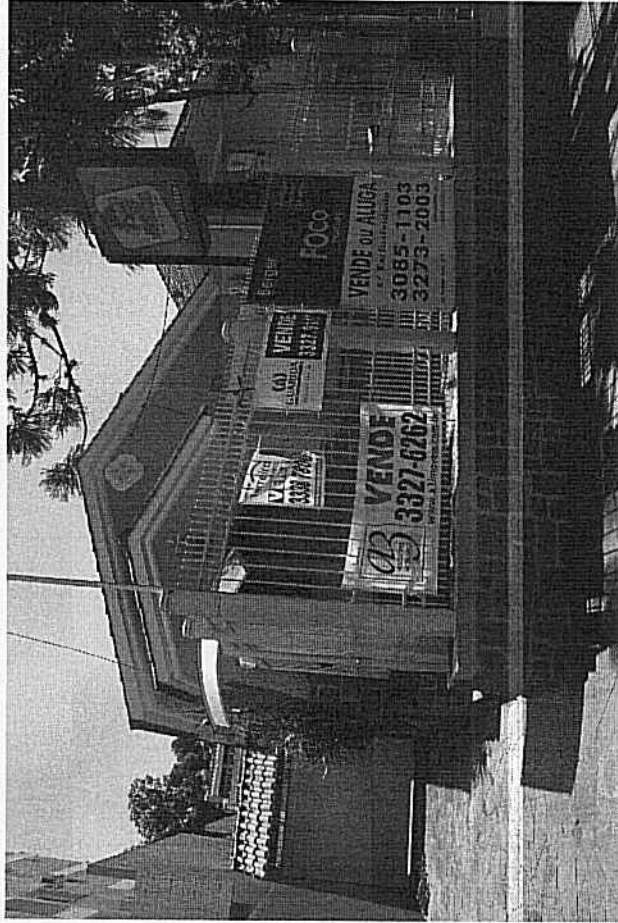
PECULIARIDADES:
Casa térrea neocolonial, com acesso avarandado, telhado em duas águas, base e detalhes em pedra de granito. Muro também em granito, recuo de jardim. Forma conjunto com demais casas da rua.

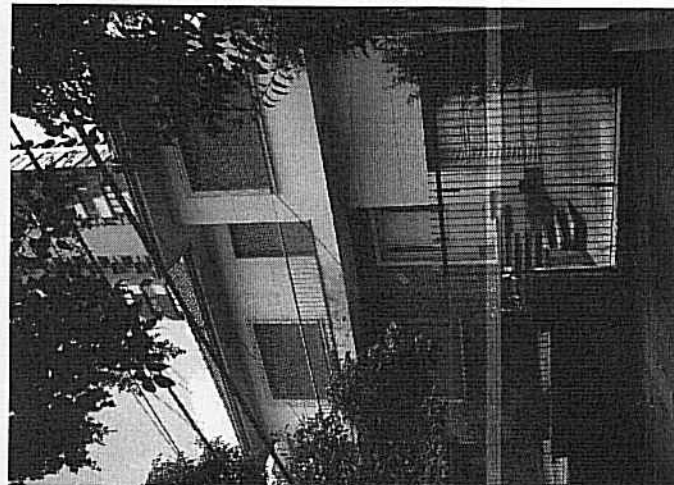
PECULIARIDADES: Edificação assobradada, linguagem arquitetônica racionalista, embasamento em pedra granito cinza, está em cota elevada em relação ao passeio, beiral com forro, pouca ornamentação, revestimento em parte da fachada frontal no pavimento térreo em tijoletas cerâmicas persianas externas. Sacada sobre o acesso. Casa integra no seu aspecto geral, em bom estado de conservação. Forma conjunto com as demais casas dessa face de quarteirão de Nº 460, 472,482,492 e está inserida na AIC.

OBSERVAÇÕES: recuo frontal pavimentado e pouca vegetação.

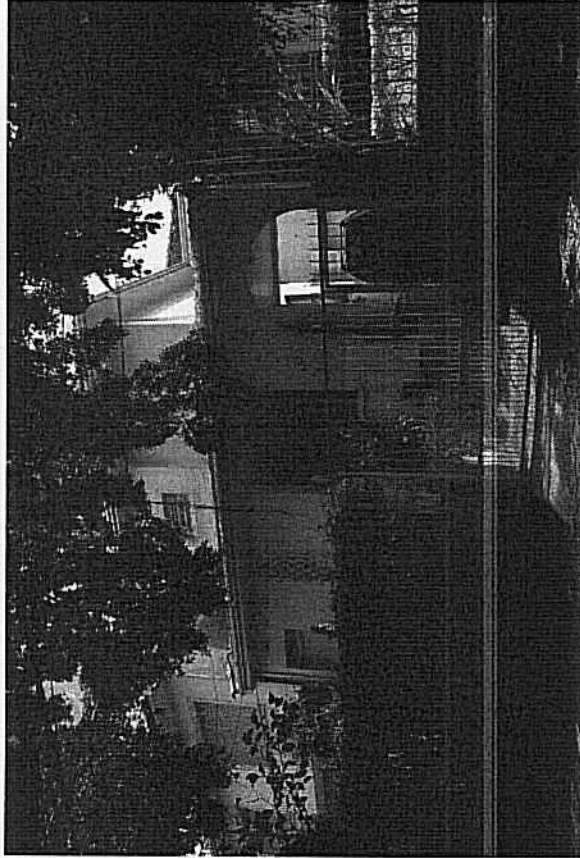
PECULIARIDADES: Edificação assobradada, linguagem arquitetônica racionalista, embasamento em pedra, está em cota elevada em relação ao passeio, beiral com forro, pouca ornamentação, possui avarandado onde se dá o acesso principal e com abertura em arco pleno que dá acesso à garagem, muro do recuo frontal em pedra. Casa no seu aspecto geral em bom estado de conservação. Forma conjunto com as demais casas dessa face de quarteirão de Nº 448, 472, 482, 492 e está inserida na AIC.

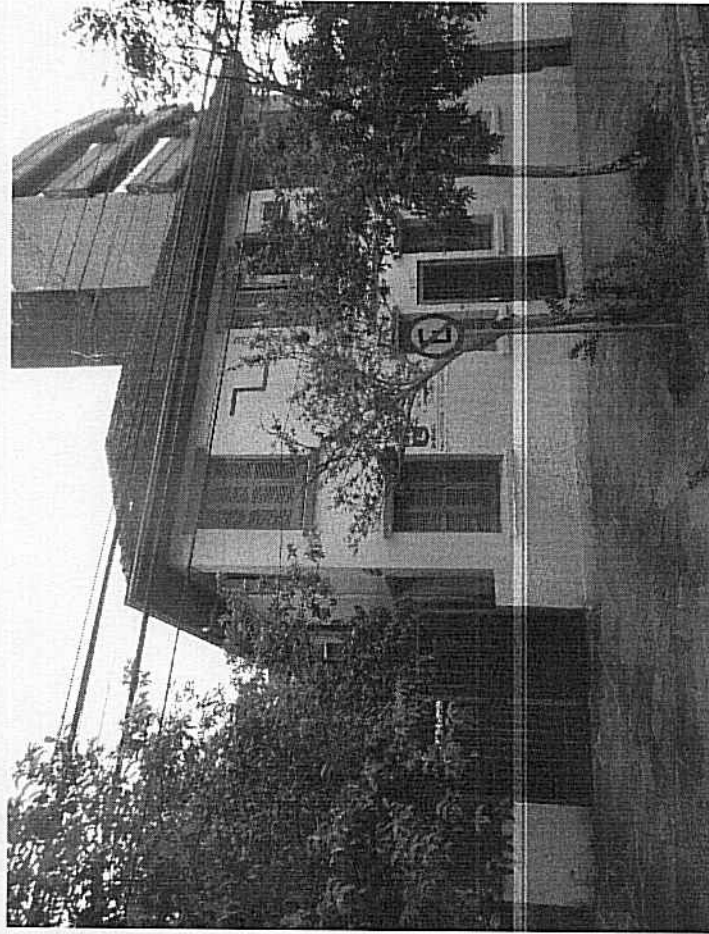
PECULIARIDADES: Edificação de dois pavimentos, implantada junto ao alinhamento pela Av. Montenegro. Possui características racionalistas, com arquitetura simples, geométrica e pouco ornamentada. Frisos simples, janelas venezianas, telhado de múltiplas águas projetando-se sobre a edificação com beirais.

OBSERVAÇÕES: Edificação de esquina, importante para a ambiência da quadra. Forma conjunto com as edificações de nº 612 e 630 da Av. Taquara. Alterações posteriores como anexo lateral.

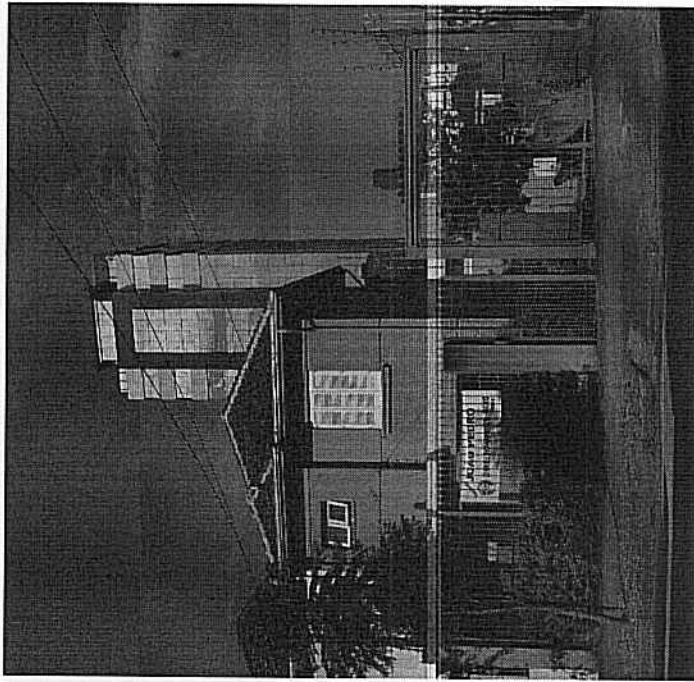
Casa geminada em linguagem racionalista, forma conjunto extenso nas Ruas Maranguape, Lagoinha e Ivo Corseuil. Telhados cerâmicos, beirais, aberturas venezianadas, recuo ajardinado.

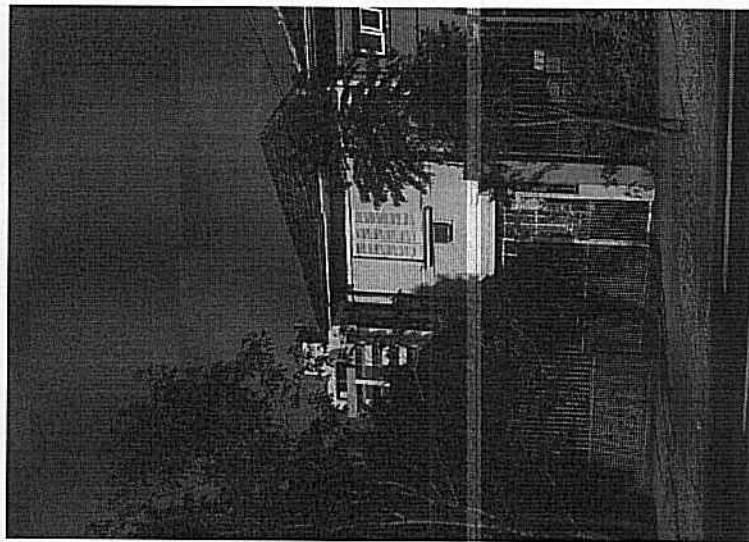
PECULIARIDADES:
Casa geminada em linguagem racionalista, forma conjunto extenso nas Rua Maranguape, Lagoinha e Ivo Corsetul. Telhados cerâmicos, beirais, aberturas venezianas, recuo aljardinado.

OBSERVAÇÕES: Empreendimentos da década de 40, financiados pela Caixa Econômica Federal.

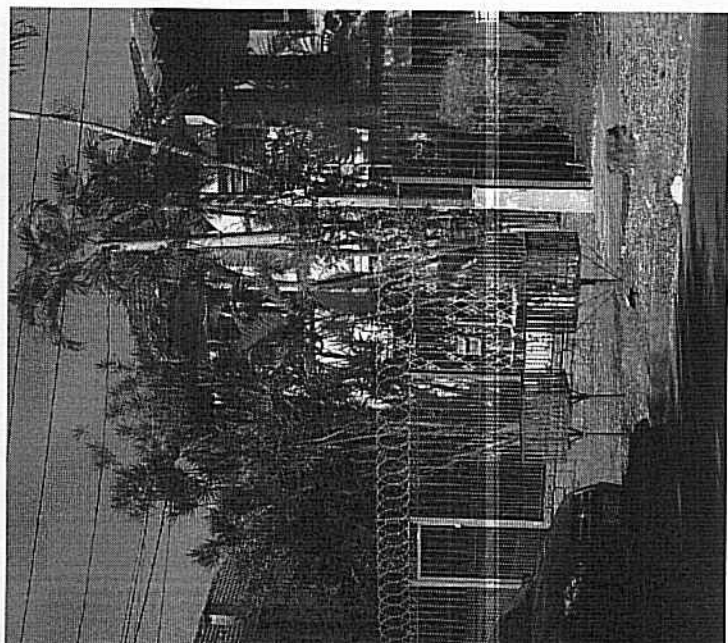
PECULIARIDADES:
Casa Geminada com o N.º 187. Estilo Racionalista, integra conjunto construído que abrange as Ruas I. Corseuil, Maranguape e Lagoinha. Aspecto geral íntegro, esquadrias originais em madeira do tipo veneziana de abrir, recuo frontal ajardinado. Edifícia nos fundos.

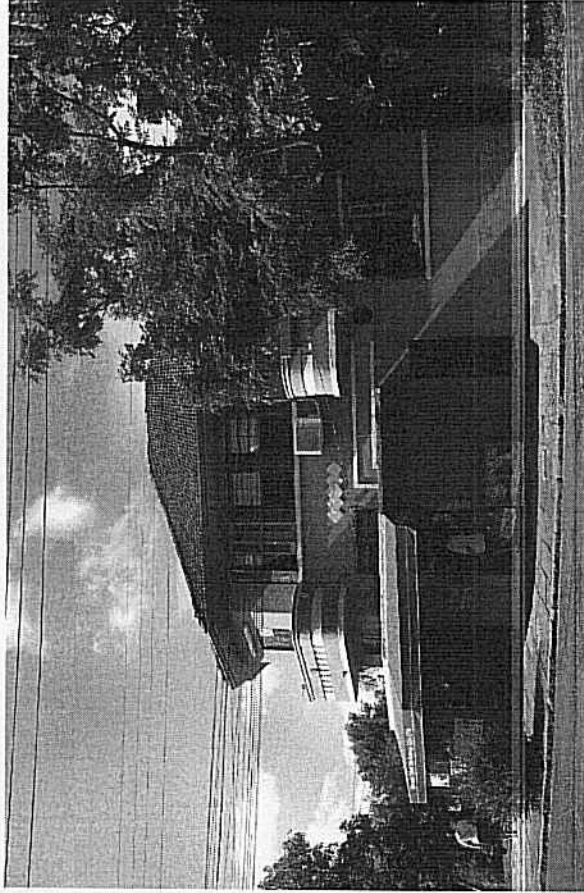
001 024021130 - 1

OBSERVAÇÕES: Tratamento de esquina. A edificação encontra-se, em seus aspectos gerais, íntegra e bem conservada. Forma conjunta com edificações da R. Prof. Ivo Corseuil. Identificam-se alterações em relação às características originais, como colocação de toldo junto à esquina e colocação de tijelas na base da edificação.

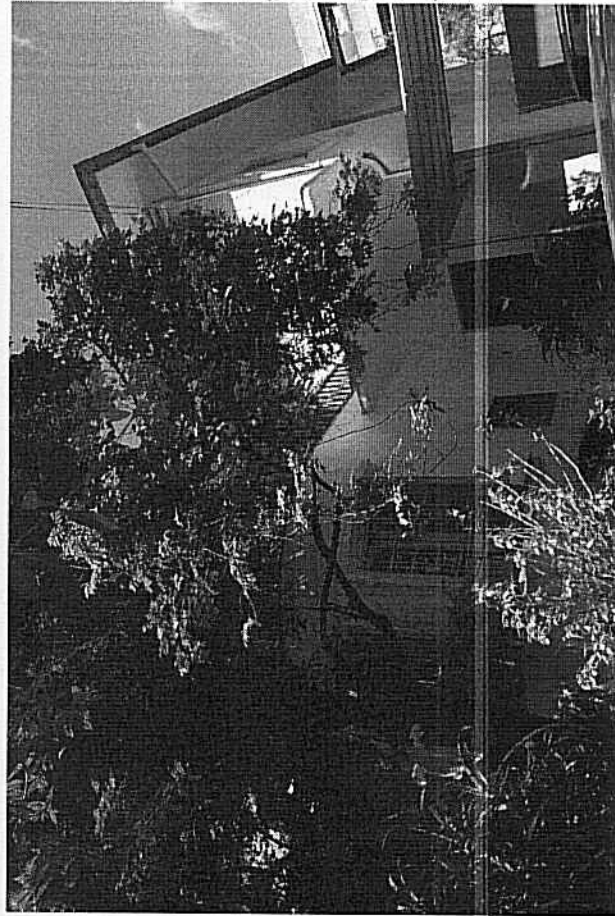
CASA TIPOLOGIA SOBADO ISOLADO, DE ESTILO ART-DECO, SIMPLIFICADA. JARDINS EM TODAS AS FACES. JARDIM ELEVADO, PROTEGIDO POR MURO DE GRANITO ROSA COM GRADE. ENTRADA PELA VARANDA, COBERTA COM LAJE PLANA. CORPO AVANÇADO EM CURVA ENCIMADO POR TERRAÇO. ACESSO LATERAL. GARAGEM LATERAL COM ACESSO EM ACLIVE. CALÇADA EM PEDRA PORTUGUESA ROSA, JUNTO COM AS CASAS ATÉ A ESQUINA.

OBSERVAÇÕES: BOM ESTADO DE CONSERVAÇÃO E ENTORNO COERENTE COM A EDIFICAÇÃO. SÉRIE DE CASAS INTERROMPIDA POR EDIFICAÇÃO DE APARTAMENTOS NO LADO SUL

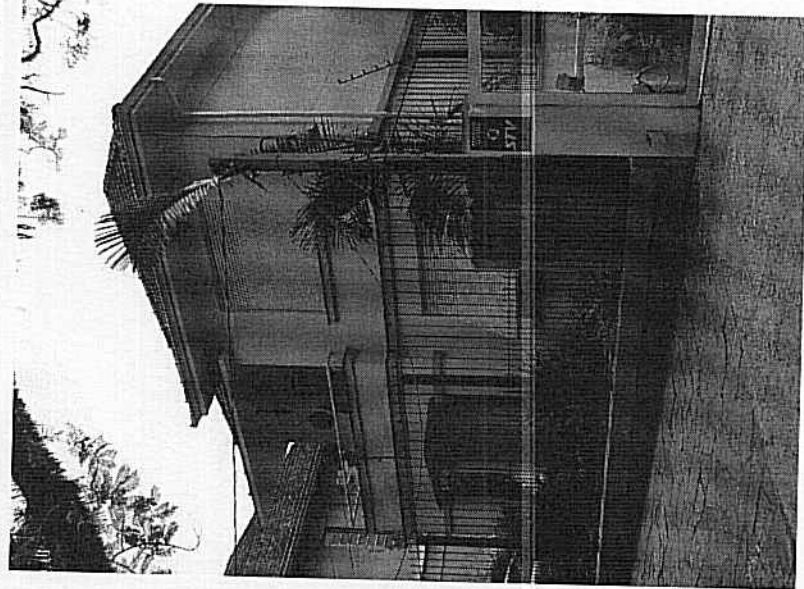
PECULIARIDADES: CASA DE TIPO SOBRADO ISOLADO, ORNAMENTAÇÃO SÓBRIA, ELEMENTOS DE ART-DECO E RACIONALISMO. ENTRADA POR VARANDA COM ARCOS, JANELAS COM ESQUADRIAS EM PERSIANA. REVESTIMENTO POSSIVELMENTE SIREX PINTADO. GARAGEM EDIFICAÇÃO NO FUNDO DO TERRENO.

OBSERVAÇÕES: BOM ESTADO DE CONSERVAÇÃO FORMA CONJUNTO COM A CASA DA ESQUINA DA FELIPE DE OLIVEIRA. INSERIDO NA AMPLIAÇÃO DA AIC, CONFORME PL DE 2012.

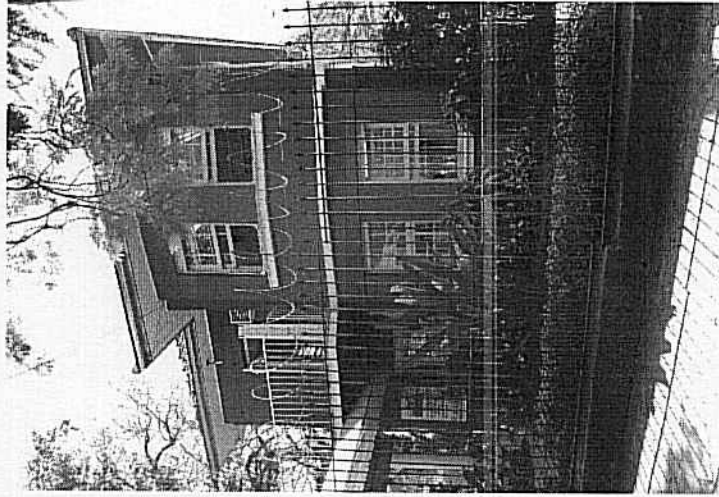
PECULIARIDADES: TIPOLOGIA DE SOBRADO ISOLADO, COM LINGUAGEM RACIONALISTA, ORNAMENTAÇÃO GEOMETRIZADA. O ACESSO PRINCIPAL É COBERTO PELA PROJEÇÃO DA SACADA DO PAVIMENTO SUPERIOR E SE DÁ POR VOLUME RECUBADO EM RELAÇÃO AO RESTANTE. FACHADA PRINCIPAL. PARTE DA FACHADA CURVA, AS JANELAS SÃO DO TIPO GUILHOTINA, PORTA COM VENEZIANAS. EDIFICADA EM COTA UM POUCO ELEVADA EM RELAÇÃO À COTA DA CALÇADA, POSSUI RECUBO FRONTAL AJARDINADO.

OBSERVAÇÕES: ESQUINA DA RUA FELIPE DE OLIVEIRA INSERIDO NA AMPLIAÇÃO DA AIC, CONFORME PL DE 2012.

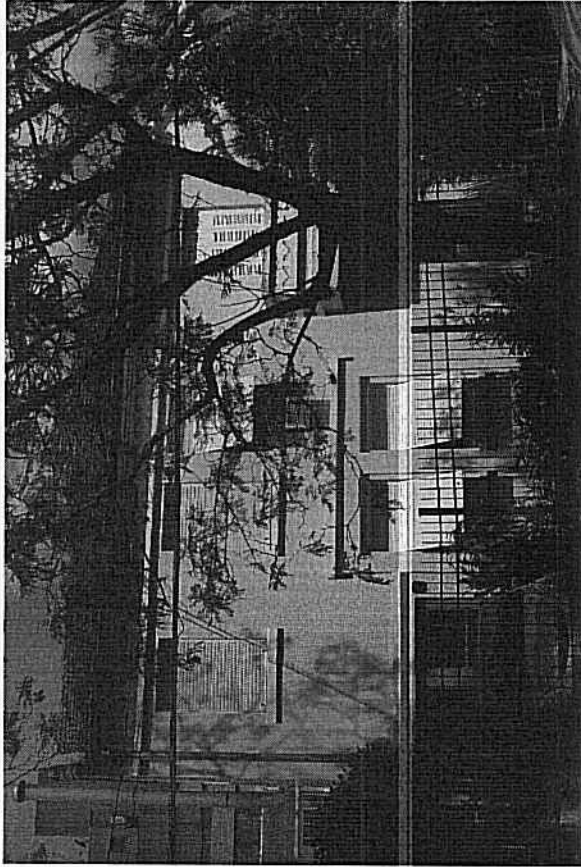
001 024021130 - -

PECULIARIDADES: SOBRADO RACIONALISTA, APRESENTANDO LINHAS GEOMÉTRICAS HORIZONTAIS ACIMA DOS VÃOS. O PARAPEITO DA SACADA. POSSUI FRISO COM RELEVOS GEOMÉTRICOS. ESTA ÚLTIMA CONFIGURA UM ABRIGO ACIMA DO ACESSO PRINCIPAL. ESQUADRIAS DE MADEIRA COM PERSIANAS.

OBSERVAÇÕES: INSERIDO NA AMPLIAÇÃO DA AIC, CONFORME PL DE 2012. Gradil no alinhamento. Aparelho de ar condicionado na fachada.

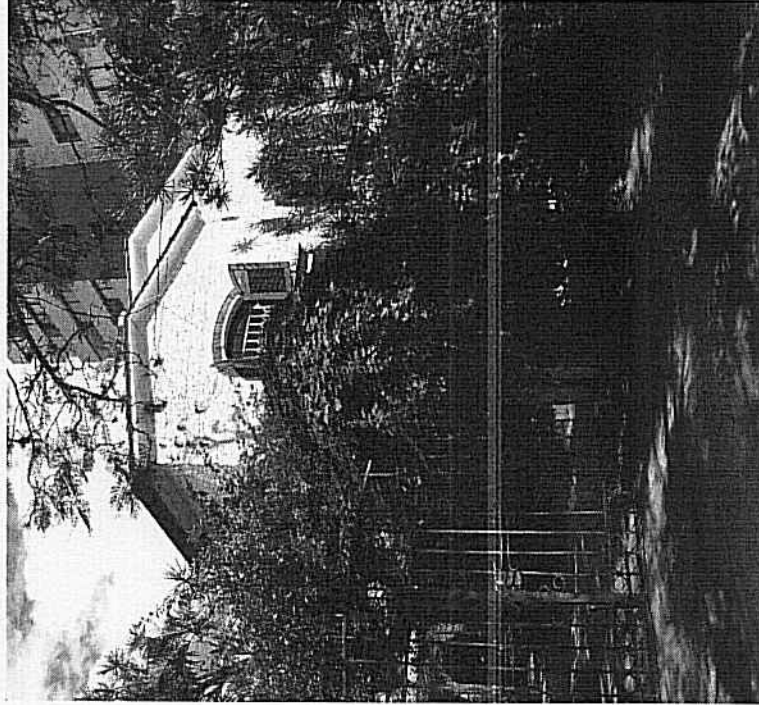
OBSERVAÇÕES: JARDIM CONFIGURA O CARÁTER DA CASA, PERMEABILIDADE DO ESPAÇO; TELHADO SUBSTITUÍDO POR FIBROCIMENTO. Inserida na ampliação da AIC, conforme PL de 2012.

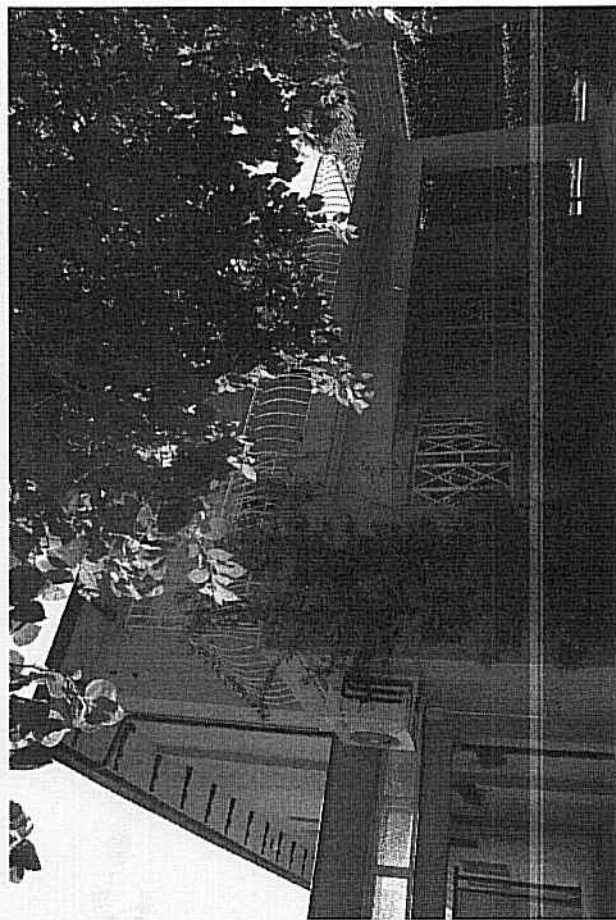
001 024021130 - -

OBSERVAÇÕES: ESTADO DE CONSERVAÇÃO BOM, PORÉM COM ADAPTAÇÕES E ALTERAÇÕES PEQUENAS; INSERIDO NA AMPLIAÇÃO DA AIC, CONFORME PL DE 2012. Anotação de ar condicionado na fachada.

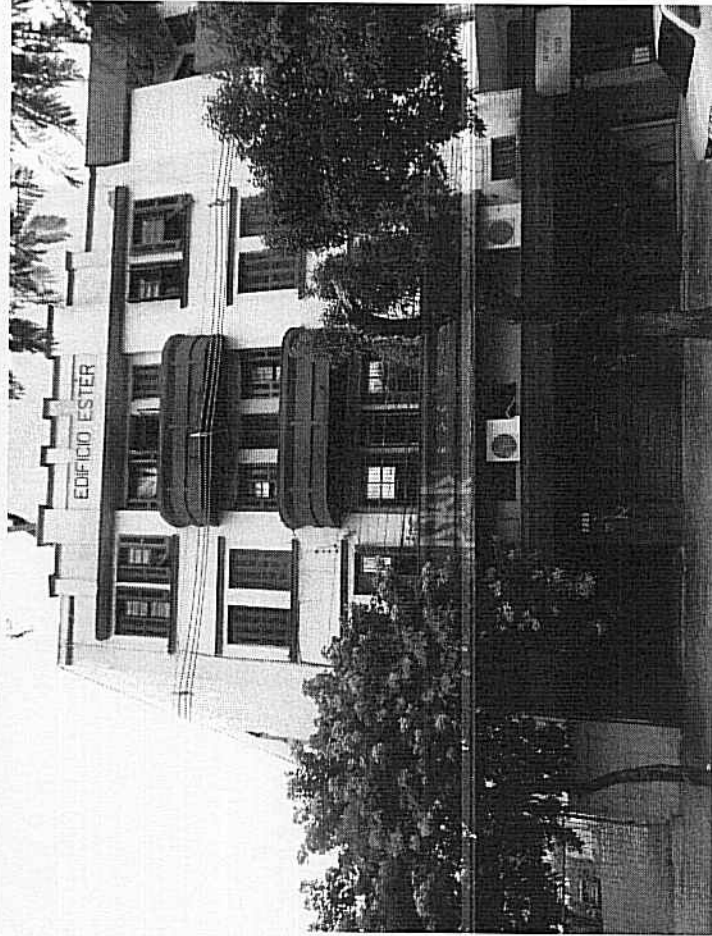
Edifício em linguagem Art Déco, junto ao alinhamento, 4 pavimentos, platibanda escalonada com inscrição "Edifício Ester", sacadas centralizadas, uma maior no segundo pav. e duas menores nos demais pav., esquadrias venezianas, marquise no térreo, frisos na fachada. Íntegro. Forma conjunto com edifício da esquina av. Ijuí.

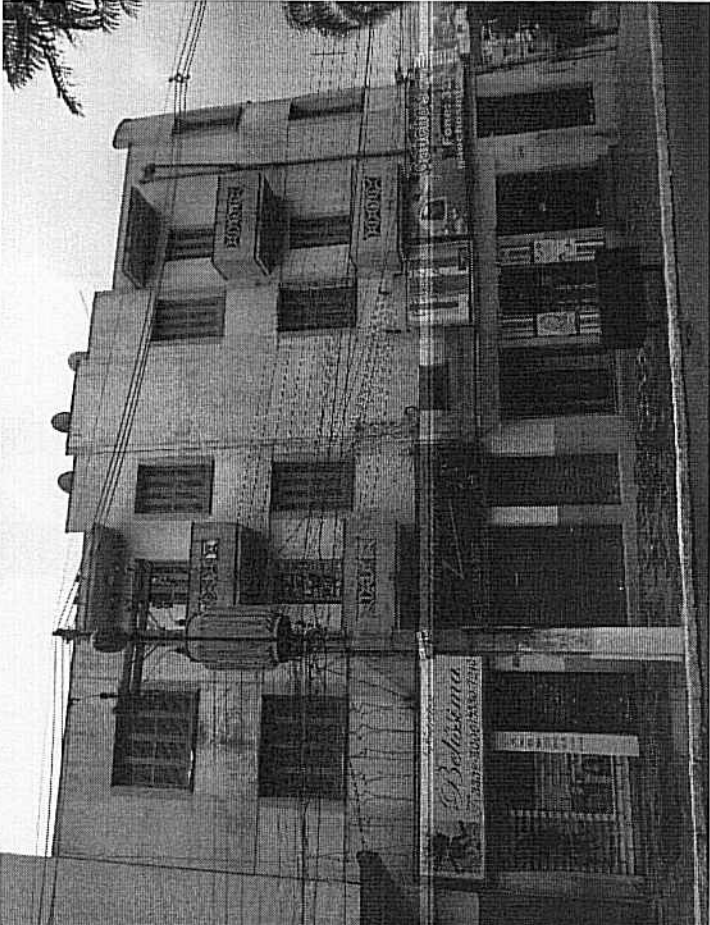
PECULIARIDADES: Edifício em linguagem híbrida entre Art Déco e racionalista, junto ao alinhamento, 3 pavimentos, tratamento da esquina em curva, platibanda escalonada simples, sacadas com cobogós e marquise na fachada da av. Protásio Alves, esquadrias venezianas. Forma conjunto com Edifício Ester na av. Protásio Alves. Mesma linguagem do edifício de esquina rua. Eça de Queiroz (Caverna do Ratao).

OBSERVAÇÕES:
Esquadrias alteradas pela Rua Ijuí

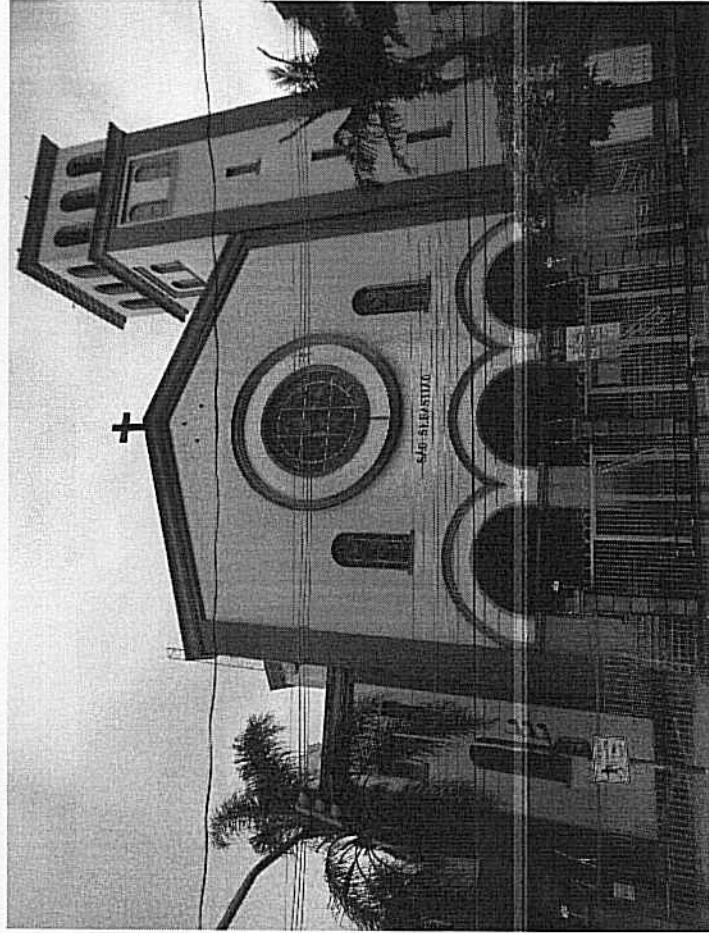
Edifício institucional (igreja) eclético com nave central, naves laterais, altar e torre. Fachada marcada por acesso em arco triplo, rosácea e frontão. Torre única na lateral direita. Estreitas janelas verticais frontais e laterais, janelas em arco no volume do altar posterior, frisos na platibanda, cunhais nos cantos das alvenarias. Crucifixos pequenos na torre e no frontão. Escadaria de acesso. Edificação aos fundos completa o conjunto que tem acesso também pela avenida Caçapava.

OBSERVAÇÕES:
Fundos para avenida Caçapava.
