Considerações finais e recomendações

INVENTÁRIO DO PATRIMÔNIO CULTURAL BENS IMÓVEIS
BAIRRO PETRÓPOLIS
2016

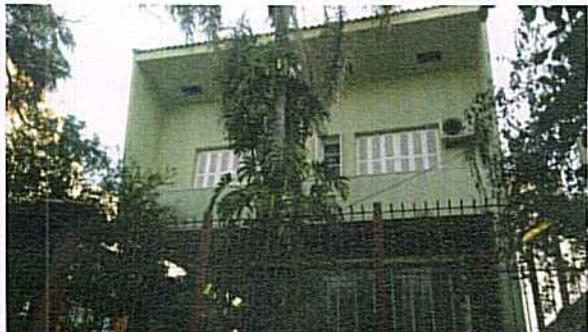
Fig. 7 – Rua Montenegro, 108

tário, como o da Avenida Montenegro, 108, da Rua Rivera, 254, 256 e da Rua Eça de Queiroz, 129.

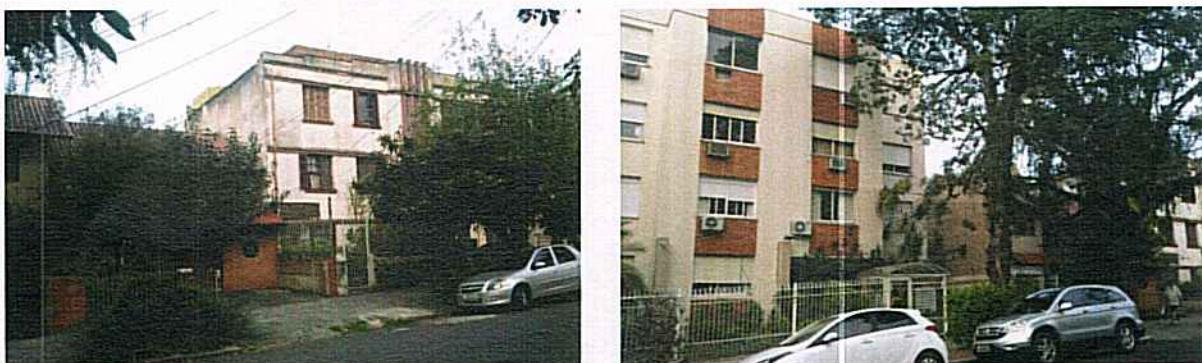
Figs. 10 e 11 – Conjunto de edifícios de compatibilização da Rua Carazinho

É o caso de um grupo de edifícios de compatibilização na Rua Carazinho, entre a Avenida Taquara e Avenida Caçapava e dos edifícios no mesmo quarteirão voltados para a Praça Tamandaré.

Em primeiro lugar, percebeu-se que um grande número de imóveis de compatibilização propostos é composto por edifícios multifamiliares, alguns com três, quatro ou mais pavimentos. Considera-se que estes imóveis já estão consolidados, com baixo risco de serem demolidos. A ambiência portanto já está definida e nestes casos tende a não sofrer alterações significativas. Assim sendo, quando os prédios de compatibilização no entorno dos imóveis de Estruturação forem edifícios multifamiliares, sugeriu-se a retirada dos mesmos da categoria de Compatibilização e portanto do inventário.

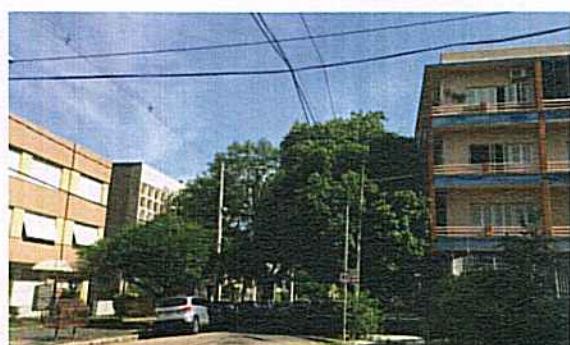
Fig. 13 – Rua Ferreira Viana: edifícios
lindeiros a edifício de estruturação

Incluem-se neste caso também os prédios na Rua Ferreira Viana no entorno do prédio de Estruturação nº 379; dos edifícios no entorno da Igreja São Sebastião, em que foram mantidos como de Compatibilização os dois lindeiros; de três edifícios na Avenida Protásio Alves ao lado do Hospital Petrópolis, que foram retirados da listagem de compatibilização e de um grupo de três edifícios na Rua Farias Santos esquina com a Rua Ferreira Vianna.

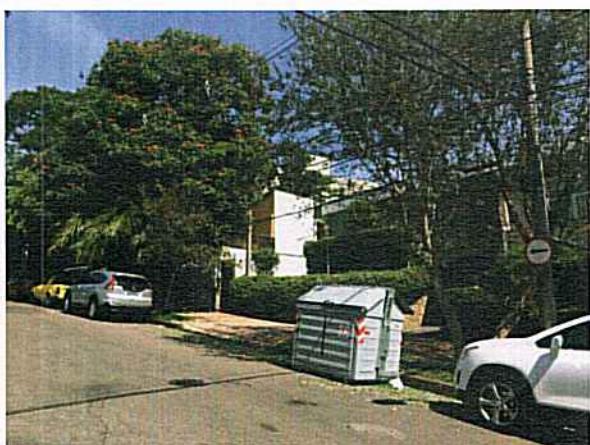
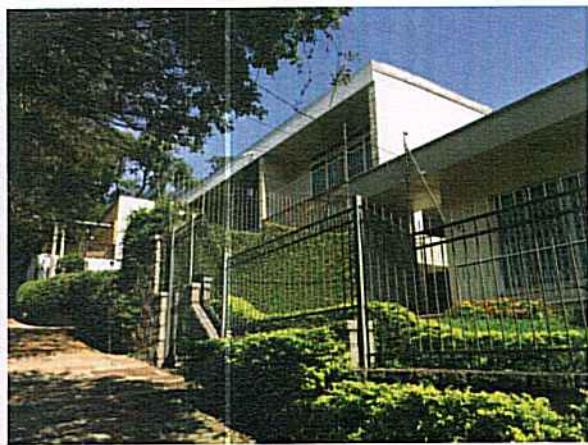
Figs. 17 e 18 – Rua Jaime Telles, 62,74,92

Também foi revista a classificação de imóveis no entorno de alguns imóveis de Estruturação que possuem grande porte, posição dominante em termos de topografia, localização isolada em lotes muito grandes ou com grandes massas de vegetação. Neste caso, considerou-se desnecessário classificar como de Compatibilização três casas de um pavimento lindeiras à churrascaria Barranco na Rua Jaime Telles, 62, 74, 92, por se localizarem em cota muito inferior ao prédio preservado. A principal compatibilização que se faz necessária é pela Avenida Protásio Alves 1554 e 1564, nos prédios lindeiros ao Barranco e Barranquinho, os quais foram mantidos como de compatibilização.

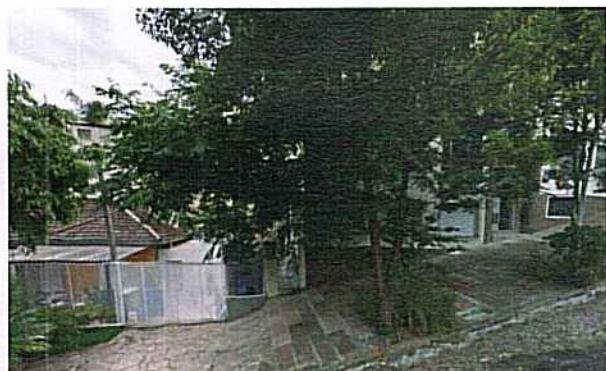
Fig. 21 – Rua Jaime Telles, 103

Ainda na Rua Jaime Telles, sugere-se que os dois imóveis lindeiros ao prédio 83, 91, de grande porte sejam retirados da listagem.

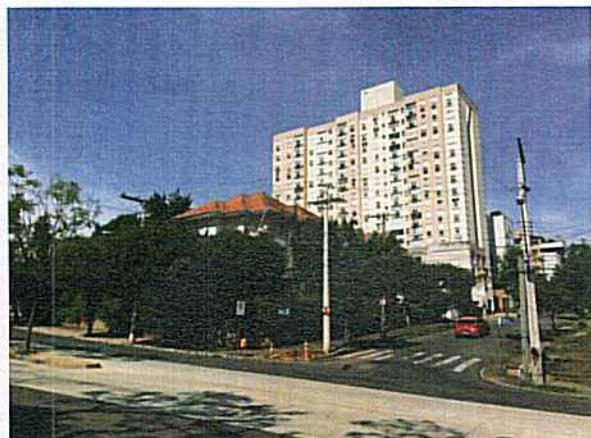
Fig. 23 – Av. Protásio Alves, 1517 a ser mantido

Defronte ao prédio da Churrascaria Barranco, formam conjunto dois prédios de estruturação muito significativos (Avenida Protásio Alves, 1517, 1635), aos quais sugere-se a inclusão de um prédio neocolonial na esquina com a Rua Eça de Queiroz, 15. Foi proposta a manutenção da compatibilização de todos os terrenos lindeiros, com exceção de um edifício de quatro pavimentos (Av. Protásio Alves, 1581) e um prédio de 15 pavimentos que fica aos fundos do conjunto (Rua Cel. Corte Real, 82). Estes dois edifícios foram considerados como consolidados.

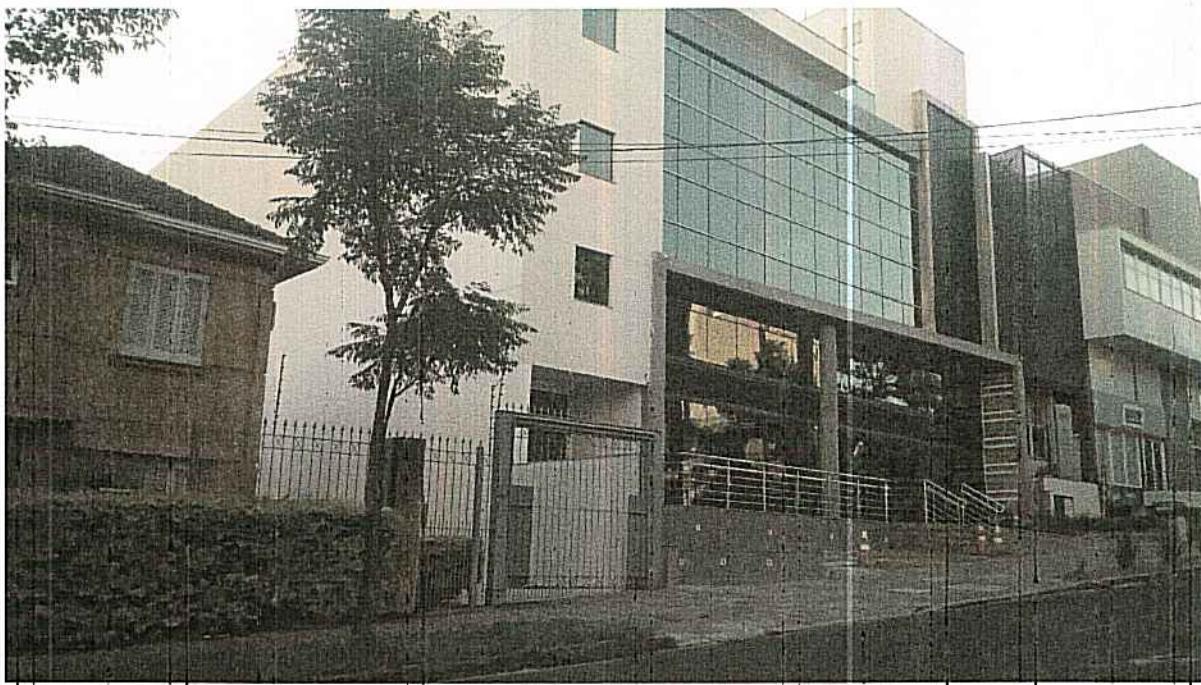
Fig. 26 – Ivo Corseuil, 69, 71 retirado da listagem de compatibilização.

Uma outra situação é a de prédios de compatibilização que tiveram projetos aprovados e já se encontram edificados, como na Rua Ivo Corseuil, 69, 71.

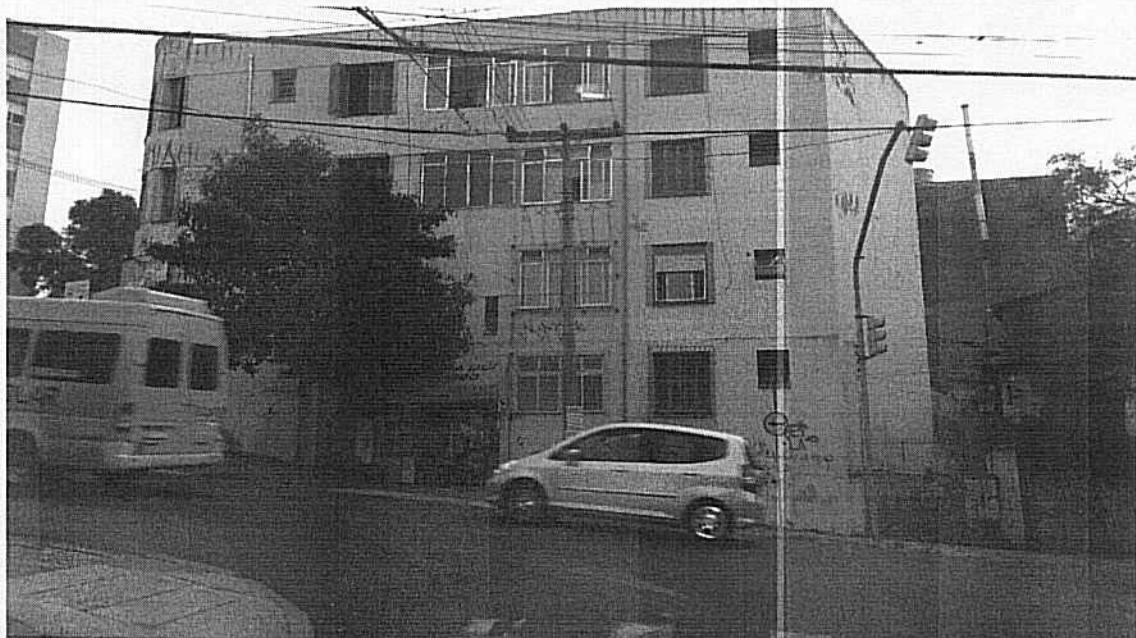
Endereço: Rua Faria Santos n.º 312.

Embora se trate de Imóvel em estilo racionalista, bem conservado e que se encontre no eixo principal de preservação, entendemos que as seguintes circunstâncias não recomendam a listagem do bem:

- a) O imóvel não forma conjunto.
- b) O imóvel não apresenta características arquitetônicas extraordinárias
- c) Eventual possibilidade de o imóvel juntamente com os imóveis que lhe são lindeiros, outros dois prédios (estes sem qualquer valor arquitetônico) virem a ser substituídos por edificação que respeite recuos laterais e venha a valorizar a paisagem que possui imóveis inventariados de valor significativo no quarteirão.

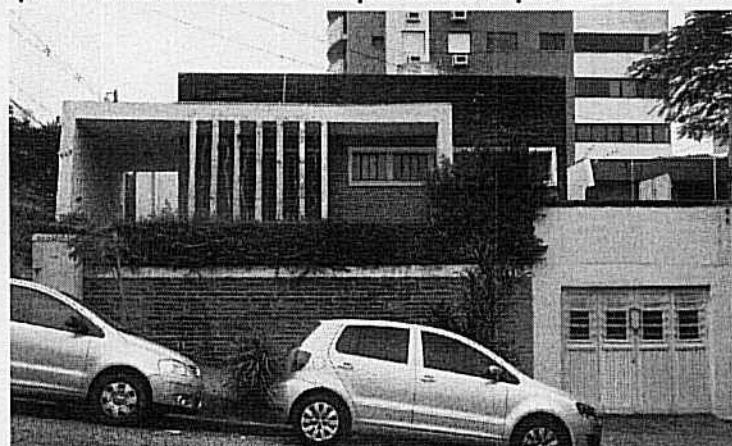
O acréscimo destes imóveis à listagem também permitiram que o n.º 948 da Av. Eça de Queiroz esquina com a rua Itaboraí não ficasse isolado, eis que foi listado pela EPAHC sem que houvesse imóveis próximos abrangidos no arrolamento de preservação. Abaixo Imóvel listado que se encontra isolado no quarteirão e que ao se listar essas casas resolveria o isolamento.

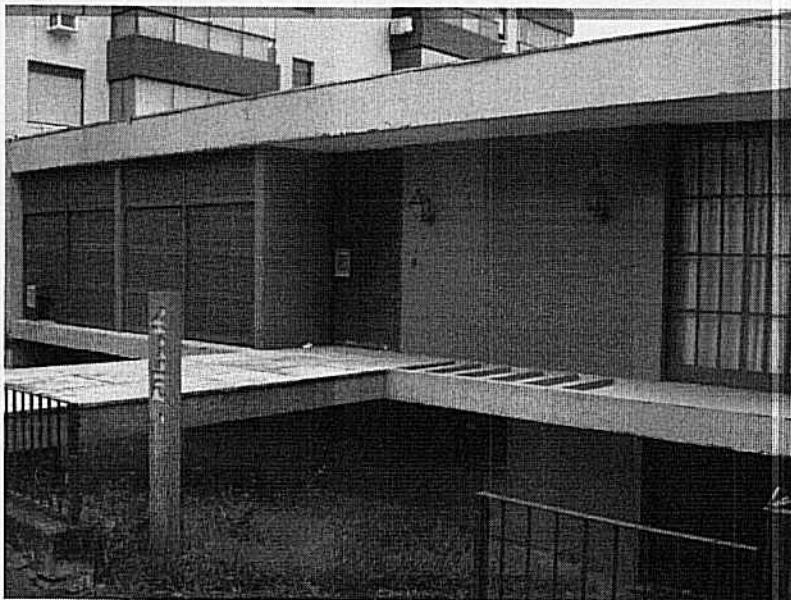
Endereço: Rua Itaboraí n.º 101.

Imóvel em estilo modernista. Com características expressivas do estilo arquitetônico.

Julgamos que tenha características muito importantes.

Encontra-se próximo do imóvel da Eça de Queiroz n.º 948, esquina Itaboraí, já inventariado pela EPAHC que se encontra preservado de forma isolada no quarteirão.

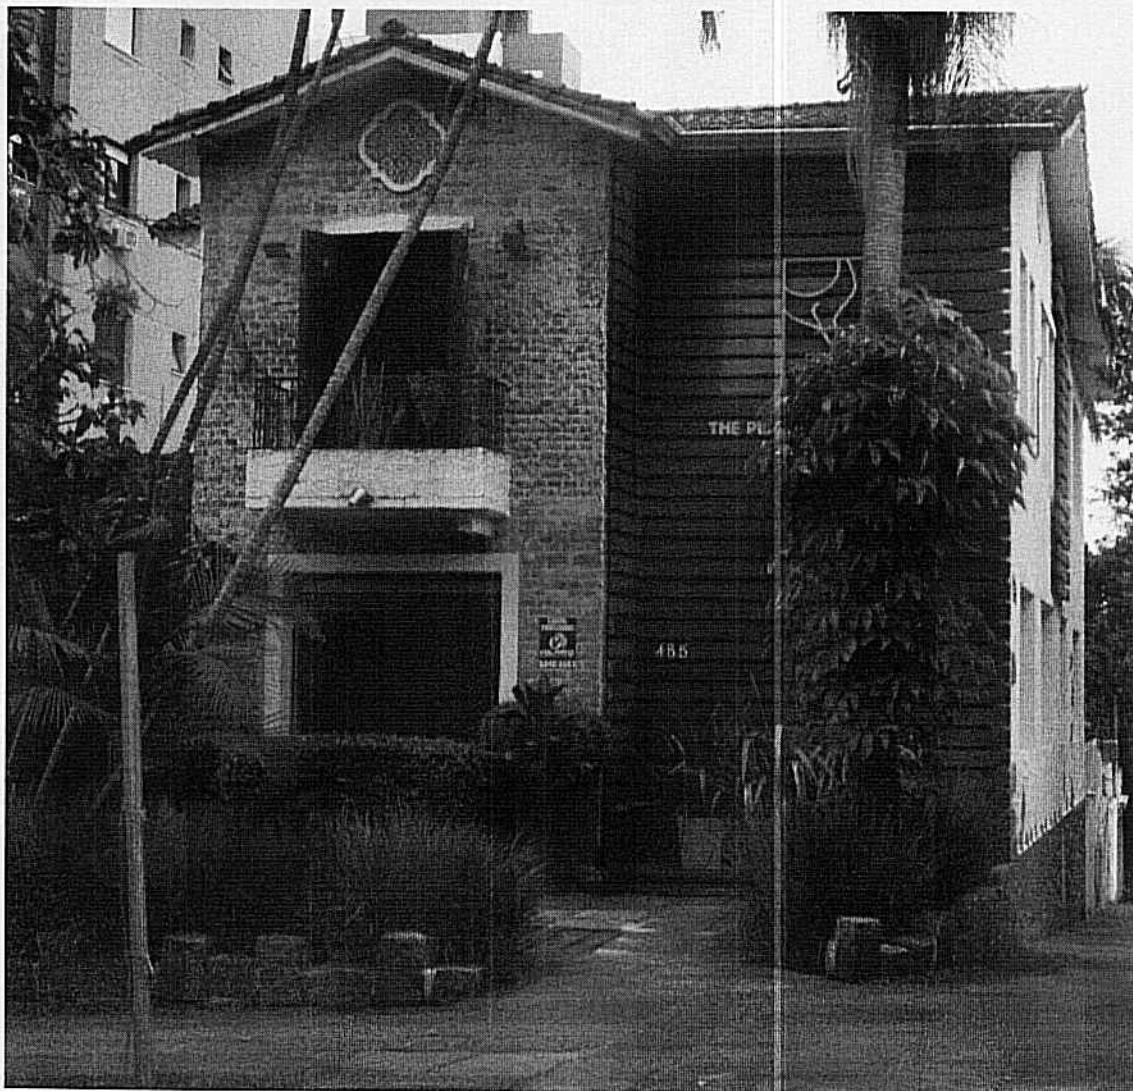
Endereço: Eça de Queiroz n.º 485.

Este imóvel além de ser de esquina encontra-se no miolo da preservação, por isso entendemos muito importante sua preservação.

As janelas foram substituídas por vidro temperado, com exceção da porta da sacada, mas acreditamos que o imóvel ainda representa a adaptação de bem cultural ao uso comercial.

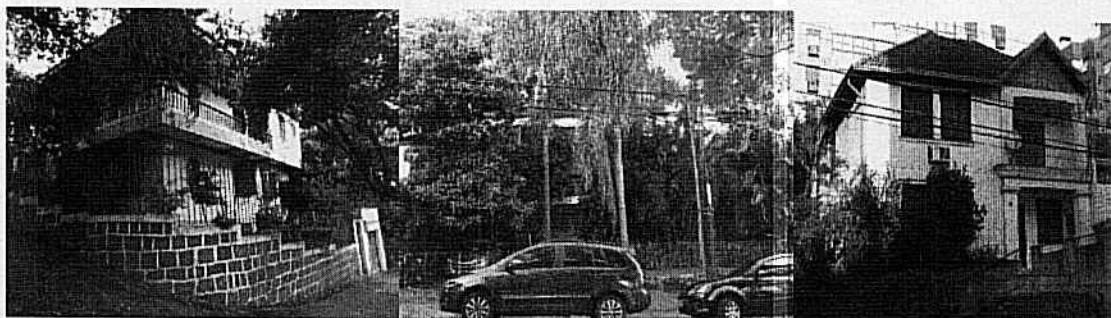
Endereço: Corte Real n.º 818, 846 e 854.

A primeira forma esquina e as mais significativas em termos de arquitetura seriam a segunda e a terceira. A segunda é exemplar modernista cujos detalhes não aparecem na fotografia por conta da vegetação, mas é imóvel que apresenta cogobós, brises soleis entre outras características do movimento modernista.

A terceira, uma casa significativa do bairro, com grande pátio na lateral, em arquitetura antiga, mas sem um estilo definido, embora julguemos interessante para preservação, preserva todas as características originais da época de edificação.

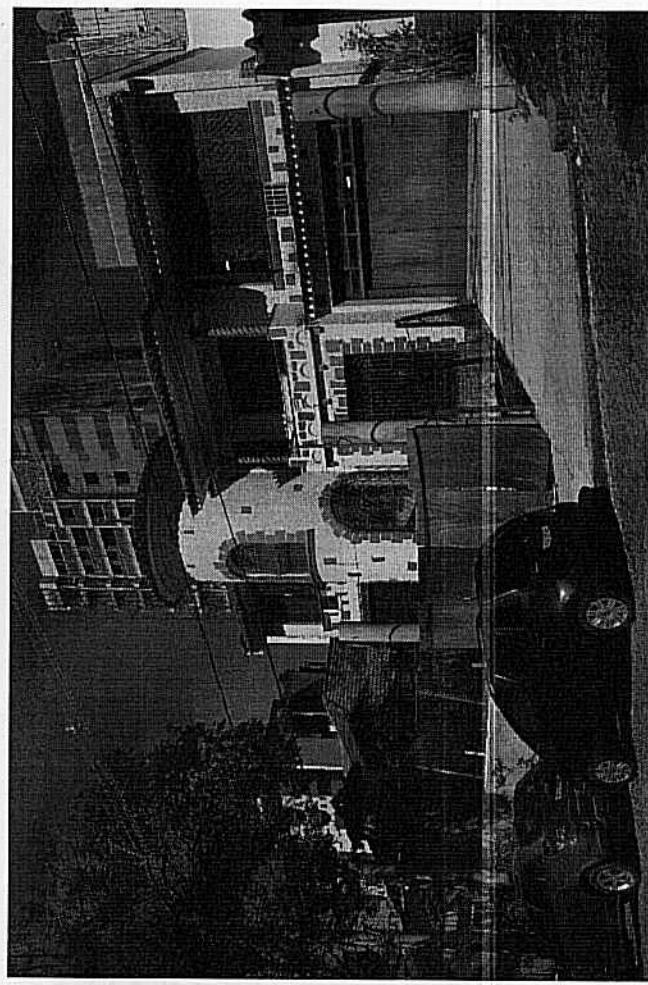
COM GARAGEM E VOLUME CILÍNDRICO DE CIRCULAÇÃO VERTICAL DESTACADO NA FACHADA FORMANDO TORREÃO RECUE FRONTAL DE JARDIM NAS COM PEQUENA GUARITA EM FORMA DE TORREÃO CIRCULAR À ESQUERDA. EDIFÍCIO EM LINGUAGEM NEOCOLONIAL, TELHADO EM DUAS ÁGUAS, SACADA NO SEGUNDO PAVIMENTO COM PILASTRAS SALOMÔNICAS. TRABALHO EM PEDRA NAS CERCADURAS DE PORTAS E JANELAS.

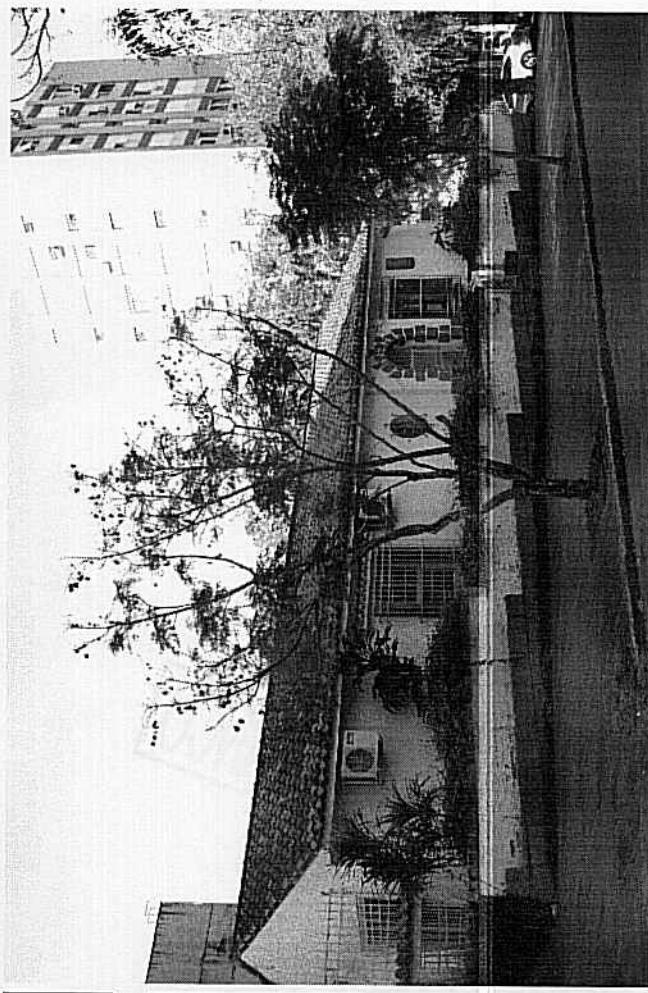
PECULIARIDADES: EDIFÍCIO RESIDENCIAL DE ESQUINA DE UM PAVIMENTO COM GARAGEM COM ACESSO LATERAL. RECUO DE JARDIM NAS DUAS VIAS. EDIFÍCIO EM LINGUAGEM NEOCOLONIAL, TELHADO EM DUAS ÁGUAS, PORTA PRINCIPAL COM CERCADURA EM PEDRA. MURO EM PEDRA NO ALINHAMENTO.

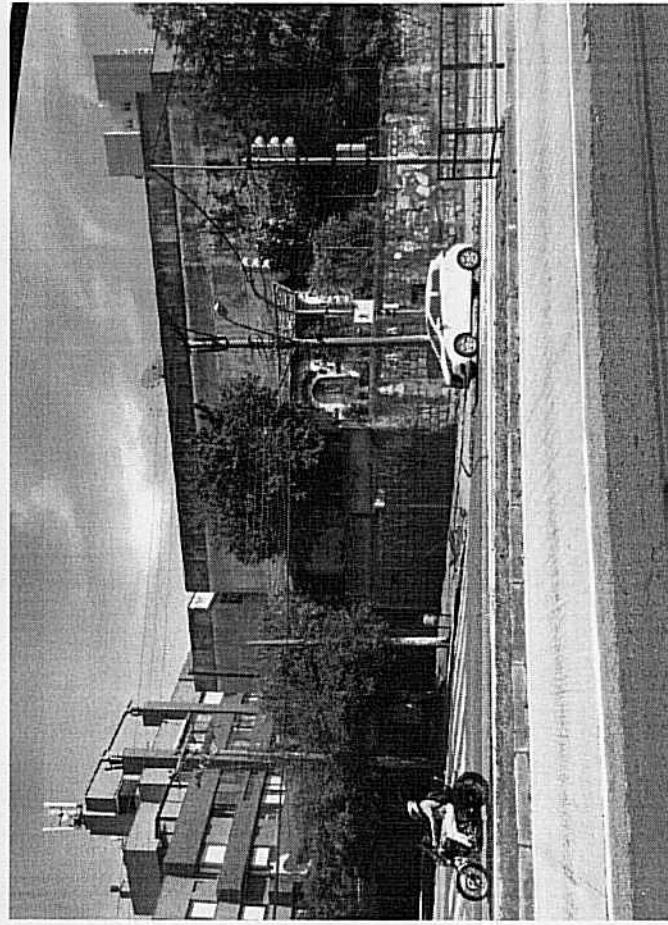
PECULIARIDADES: EDIFÍCIO RESIDENCIAL DE ESCINA COMUM PAVIMENTO COM GARAGEM NO SUBSOLO CI ACESSO PRINCIPAL PRAIA EÇA DE QUEIROZ. PRÉDIO ELEVADO EM RELAÇÃO A RUA POR MUNDO DE PEDRA DE CERCA DE 3,00M DE ALTURA. EDIFÍCIO EM LINGUAGEM NEOCOLONIAL, BEM PRESERVADO E COM JARDINS OCUPANDO OS RECUOS DE FRENTE, TANTO DA EÇA DE QUEIROZ QUANTO DA AV. PROTÁSIO ALVES.	
OBSERVAÇÕES: 21/04/2016
