## **LAUDO DE VISTORIA**

O presente Laudo tem como objetivo avaliar e descrever a situação, bem como os danos causados ao Mercado Público de Porto Alegre, localizado no Largo Jornalista Glênio Peres, s/n.º, nesta Capital, formando quarteirão com a Av. Borges de Medeiros, Av. Júlio de Castilhos e Praça Parobé, após o incêndio ocorrido na noite de 06/07/2013.

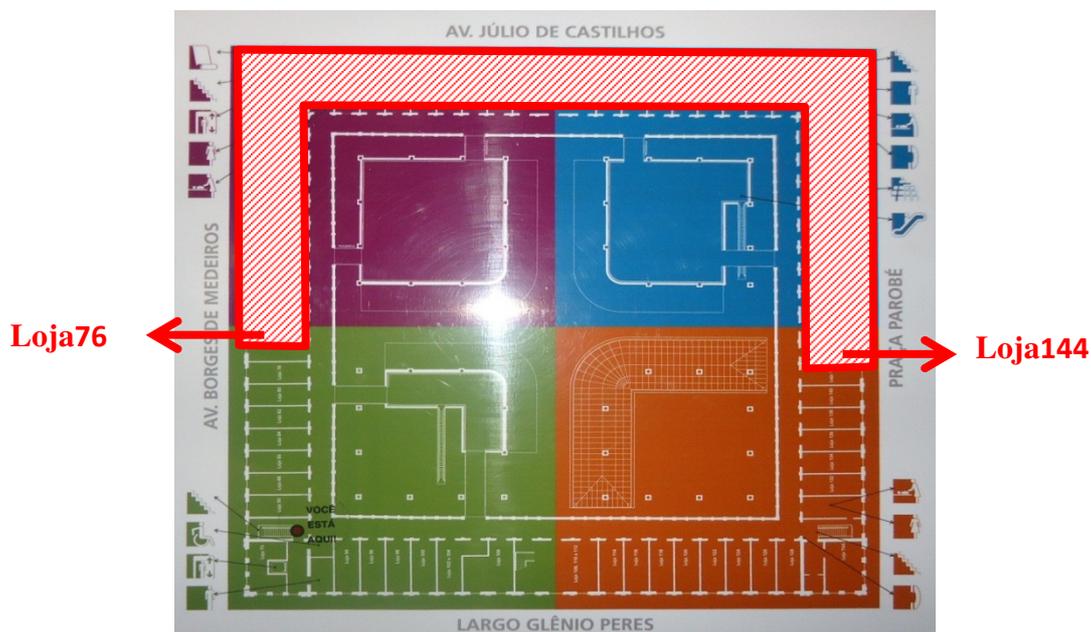
O incêndio ocorrido no dia 06/7/13 atingiu o segundo pavimento e cobertura do Mercado, com danos às lojas, dependências, sanitários e equipamentos que fazem frente para a Avenida Júlio de Castilhos e metade das frentes para a Avenida Borges de Medeiros e Praça Parobé. Os locais sinistrados foram os de números: 144, 02, 04, 06, 08, 10, 12, 14, central de ar-condicionado, (16, 18 e 20, subestação de energia elétrica), T1, escadaria Praça Parobé, sanitário feminino, 24, 26, 28, 30, 32, 34, 36, 38, 40, 42, 44, 46, 48, 50, 52, sanitário masculino, escadaria Júlio de Castilhos, elevador, T2A, T2B, 54, 56, 58, 60, 62, 64, 66, 68, 70, 72, 70 e 76, conforme ilustração esquemática abaixo:

Nesta área, o fogo destruiu toda a cobertura, que era constituída de tesouras de madeira em duas águas, forro predominantemente de madeira e telhas cerâmicas. A estrutura metálica de cobertura inclinada, que forma o “brise-soleil”, incluindo seus apoios, telas metálicas e chapas de fibra de vidro, que une o telhado de peças cerâmicas ao telhado central, também foi atingida pelo fogo, restando muito prejudicada. O sinistro destruiu ou atingiu as coberturas de madeira e metálica, forros, instalações elétricas, hidrossanitária e telefônica, Sistema de Proteção contra Descargas Atmosféricas (SPDA), rede de gás central, central de ar-condicionado, elevador de passageiros e esquadrias da área atingida pelo fogo, juntamente com o ramal de entrada de energia elétrica, painéis de medidores e ramais de alimentação das lojas, bancas, dependências, sanitários e de equipamentos da edificação. Todo o Mercado ficou sem energia elétrica, sistemas e demais instalações.

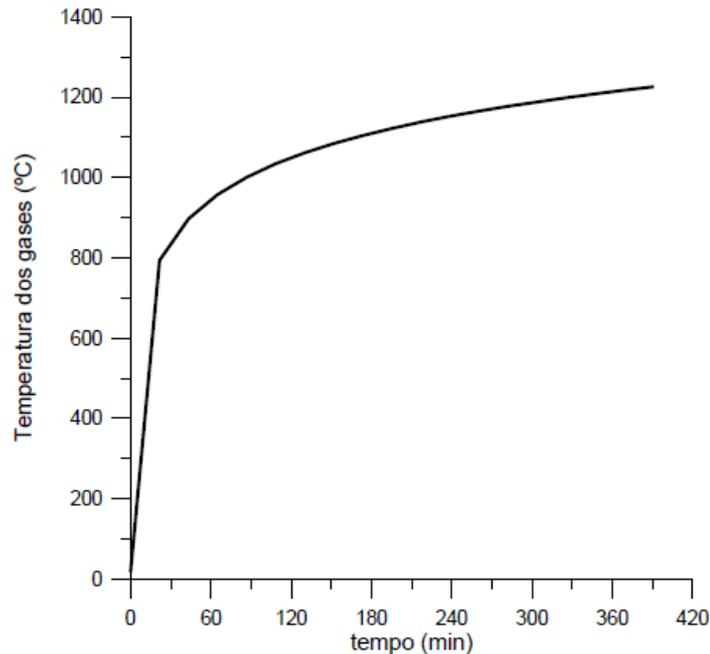
Gráfico de Incêndio-Padrão (NBR 14432: 2000).

De uma forma genérica, os elementos estruturais em aço perdem cerca de 50% de sua resistência mecânica quando aquecidos a uma temperatura em torno de 550 °C. Este valor é conhecido com temperatura crítica do elemento estrutural. Em caso de incêndio, a alta temperatura enfraquece propriedades mecânicas do aço como a resistência à ruptura, a tensão de escoamento e o módulo de elasticidade. A ação térmica acarreta aumento de temperaturas nos elementos estruturais, causando-lhes redução da capacidade resistente e o aparecimento de esforços adicionais, devido às deformações térmicas sempre que estas estiverem impedidas.

Uma treliça quando sujeita a uma variação de temperatura, tem o colapso de seus apoios quando a temperatura atinge 660° C. A essa temperatura também ocorre a diminuição da capacidade de carga vertical das soldas de filete devido ao momento fletor adicional.

Para os demais trechos da cobertura metálica, recomendamos que seja contratada uma empresa especializada para a elaboração de ensaios e medições necessários à conclusão sobre os reais prejuízos resultantes do incêndio e submeter ao engenheiro responsável pelo cálculo das estruturas instaladas. Esse trabalho subsidiará a proposta de reparos, se aplicável.
