Segundo o Estudo de Definição das Áreas Especiais de Interesse Cultural (AEICs), a área na qual o imóvel da Rua Camerino, nº 34 está inserida é denominada AEIC-B36 – Rua Guararapes - Bairro Petrópolis, que por sua vez, corresponde ao projeto do Loteamento da Chácara Visconde de São Leopoldo e constitui o entorno urbano do imóvel em discussão. O estudo feito em 1999 demonstrou que a área AEIC-B36 apresenta valores das instâncias cultural, morfológica, paisagística e funcional (PMPA/RITTER, 1999).

Análise da Edificação a partir dos Critérios de Seleção de Bens Imóveis

INVENTÁRIO DO PATRIMÔNIO CULTURAL DE PORTO ALEGRE – BENS IMÓVEIS

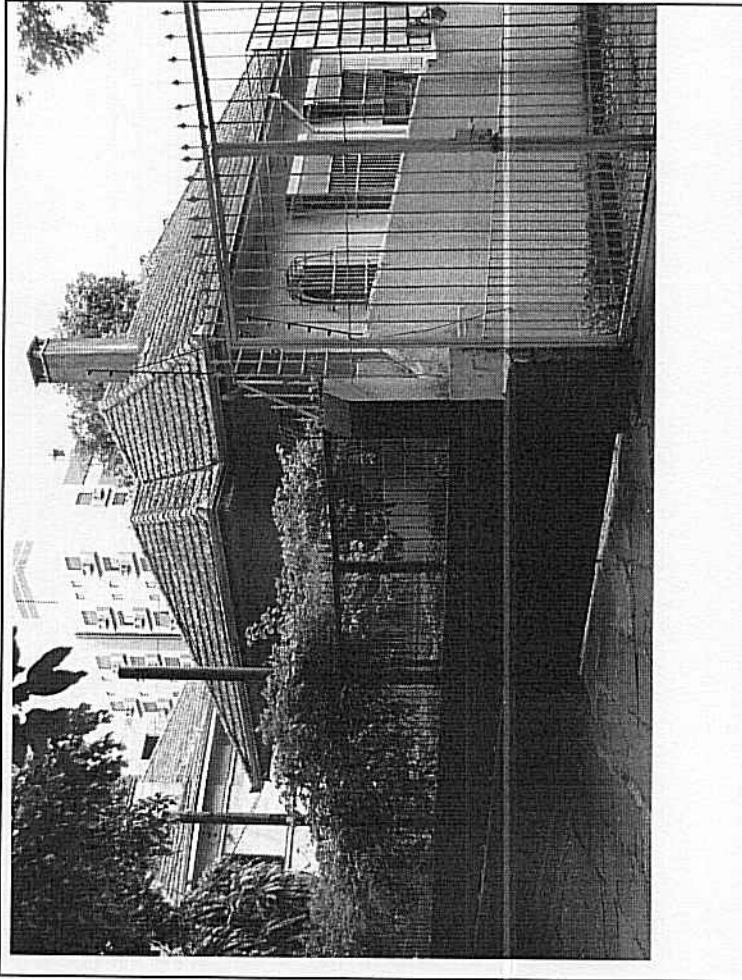
BAIRRO: Petrópolis
RUA/AVENIDA: Rua Dario Pedernelras Nº: 155
DENOMINAÇÃO: ANO PROJETO: ANO CONSTRUÇÃO:

PECULIARIDADES: Edificação assobradada isolada no lote, típica do bairro. Linguagem simplificada e geométrica. Moldura horizontal contínua marcando a localização das janelas. Ornamentos em baixo relevo na alvenaria. Acesso principal na lateral esquerda sob sacada apoiada em 2 pilares. Sacada em curva também na fachada principal no 2º pavimento, chamimé ornamentada com frisos à direita da edificação. Base e muro em pedra. Aberturas circulares, tipo oculo na fachada lateral esquerda.

OBSERVAÇÕES: Recuo de jardim bastante vegetado.

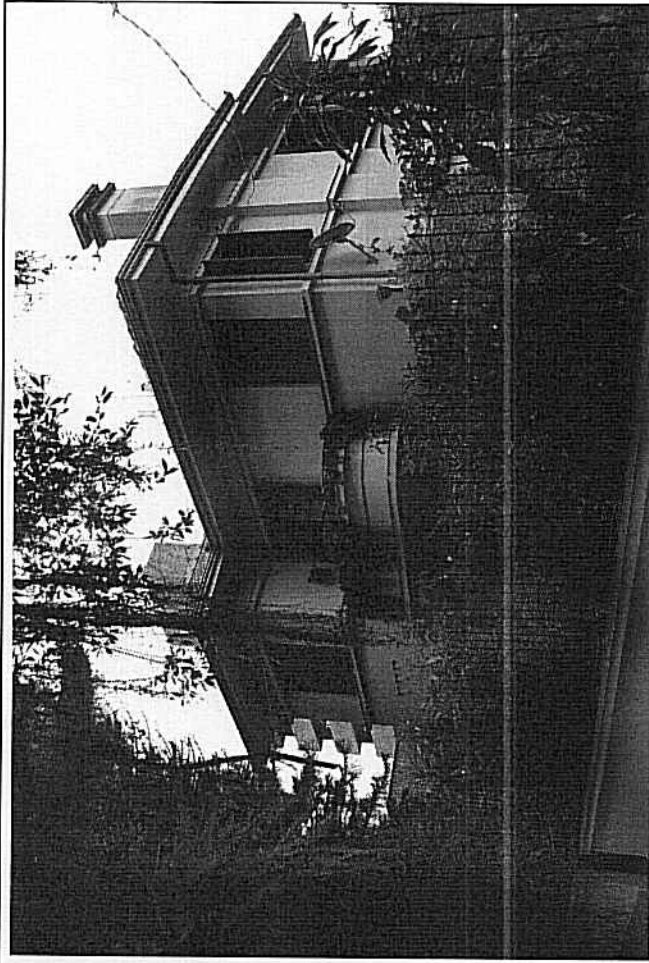
BAIRRO: Petrópolis
RUA/AVENIDA: Rua Dario Pederneras (esq, R. João Dutra) Nº: 220
DENOMINAÇÃO: ANO PROJETO:
 ANO CONSTRUÇÃO:

PECULIARIDADES: : Edificação de esquina assobradada típica do bairro. Linguagem simplificada e geométrica, despojada de ornamentos. Moldura marcando as janelas duas a duas. Acesso principal na esquina sob sacada apoiada em 2 pilares. Laje de proteção sobre a sacada. Muro escalonado com base em pedra, parcialmente revestido com tijoletas. Térreo também revestido com tijoletas.

OBSERVAÇÕES: Revestimento em tijoletas provavelmente não original. Garagem pela R. João Dutra.

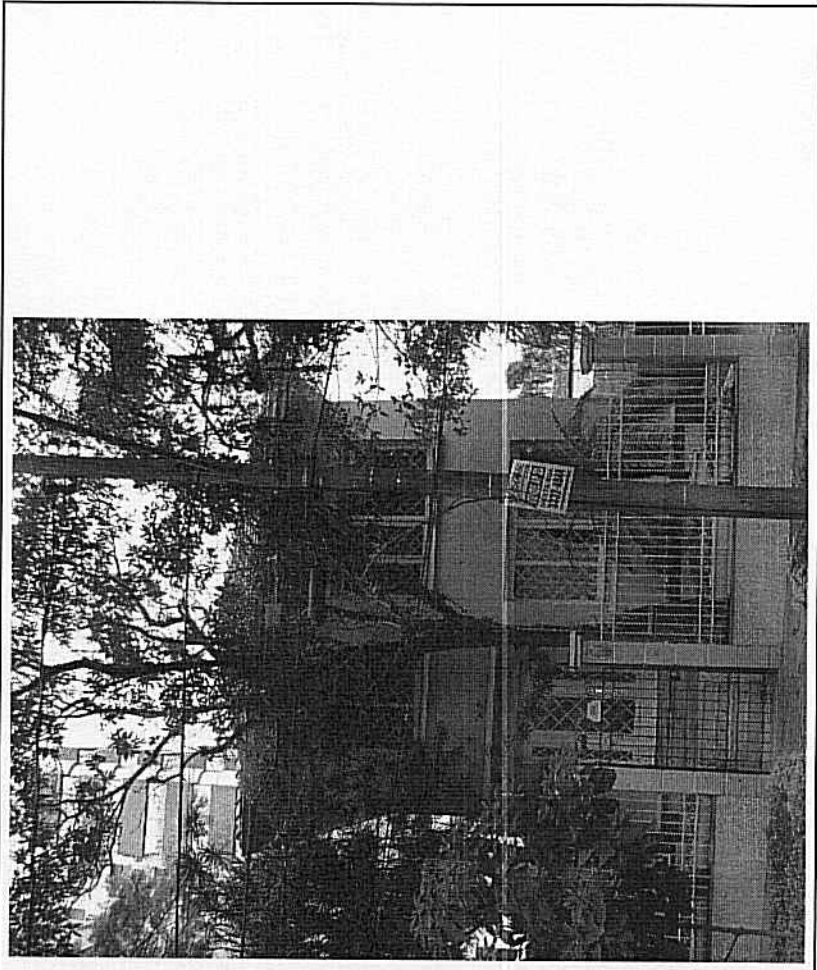
BAIRRO: Petrópolis
 RUA/AVENIDA: Rua Dario Pedernheiras Nº: 292
 DENOMINAÇÃO: ANO PROJETO: ANO CONSTRUÇÃO:

PECULIARIDADES: Edificação assobradada isolada no lote, característica do bairro. Linguagem simplificada e geométrica, despojada de ornamentos. Acesso marcado por friso superior. Parapeito saliente das janelas. Base em pedra, edificação elevada com relação ao nível da rua, com acesso por escada.

OBSERVAÇÕES: muro, gradil e pilares no alinhamento novos. Aberturas com caixilhos de madeira, vidro e gradil externo.

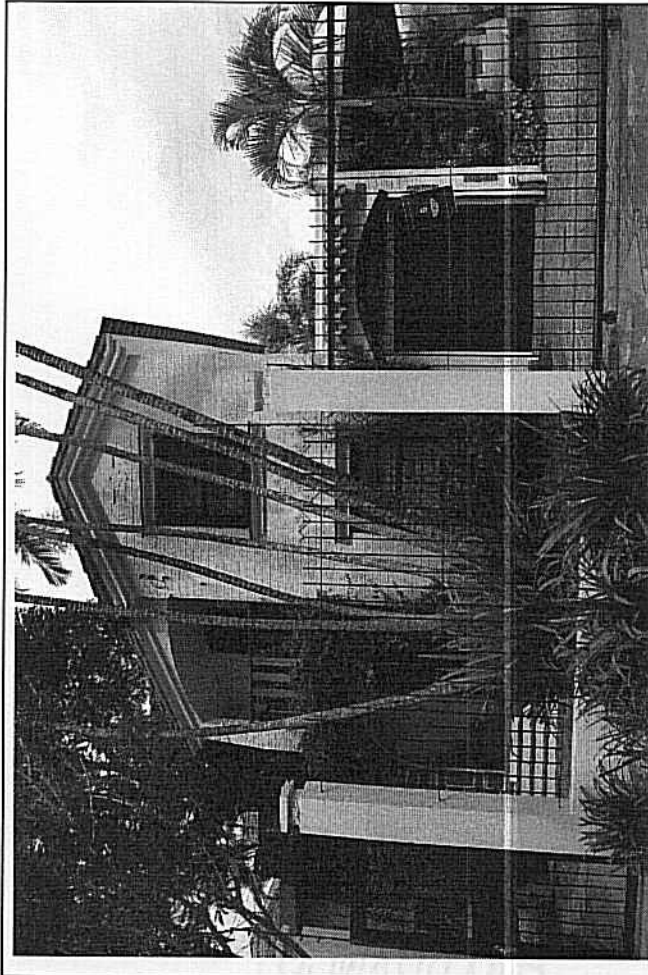
PECULIARIDADES: Edificação levemente elevada com relação à rua, assobradada, típica do bairro. Linguagem neocolonial: arco no acesso principal, revestido com pedras (aduelas), ornamentos na alvenaria, arremates de alvenarias com telhas cerâmicas, reboco chapiscado formando textura regular, balaustrada em madeira na sacada do 2º pavim. Cimalha arrematando o encontro das alvenarias com o telhado. Molduras sob e sobre as janelas. Entrada de veículo na lateral direita do lote.

OBSERVAÇÕES: Gradil e pilares novos no alinhamento. Cobertura nova na lateral direita do lote. Garagem possivelmente alterada.

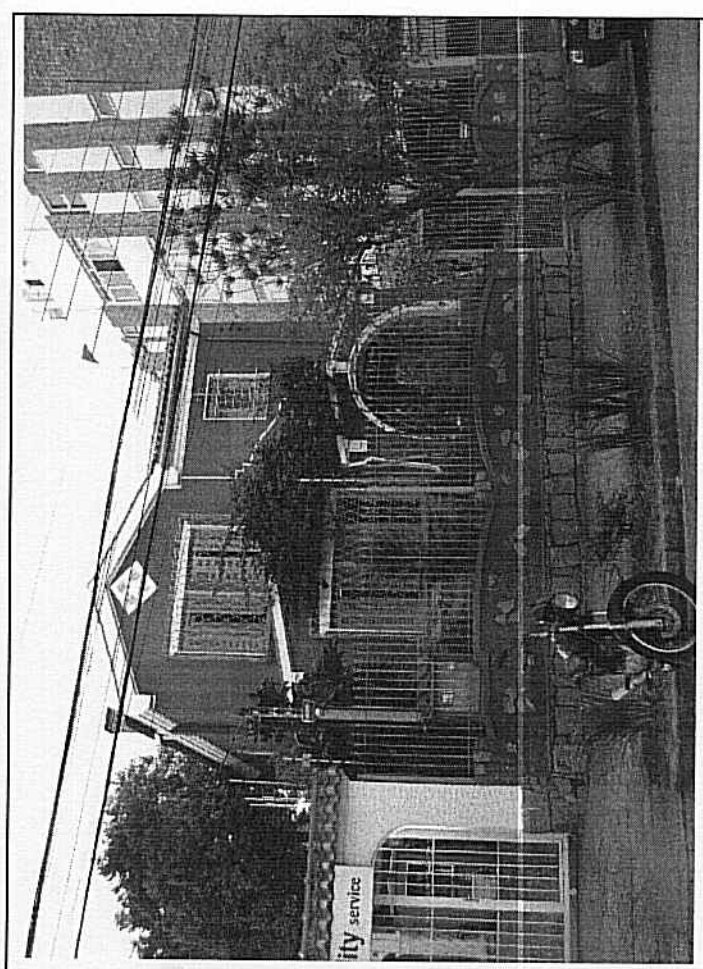
PECULIARIDADES: Casa assobradada em linguagem Neocolonial, possui pátio frontal ajardinado com mureta. Acesso pela fachada principal por alpendre coberto por telhas e com abertura em arco pleno. Frisos ornamentais em relevo sobre o plano principal da fachada, janelas, em sua maioria, de madeira venezianas ou metálicas basculantes, paredes com superfícies irregulares (crespas), base do muro frontal e da edificação principal em pedra, incrustações decorativas em pedra em trechos de fachadas e no muro frontal, ornamentação em forma de losango no oitão principal, cobertura em telha cerâmica, beirais estreitos sustentados por cimalthas, algumas grades de ferro artisticamente trabalhadas e colunas torcidas (salomônicas) no acesso lateral.

Não foi identificado o uso atual do imóvel, provavelmente habitação unifamiliar. A edificação encontra-se, em seus aspectos gerais, íntegra e bem conservada. Identificam-se adições como construções anexas ao fundo do lote, gradeamto frontal/portões fora do padrão original. Cor da pintura inadequada para o estilo arquitetônico. Forma conjunto com a edificação lindeira de nº 83.

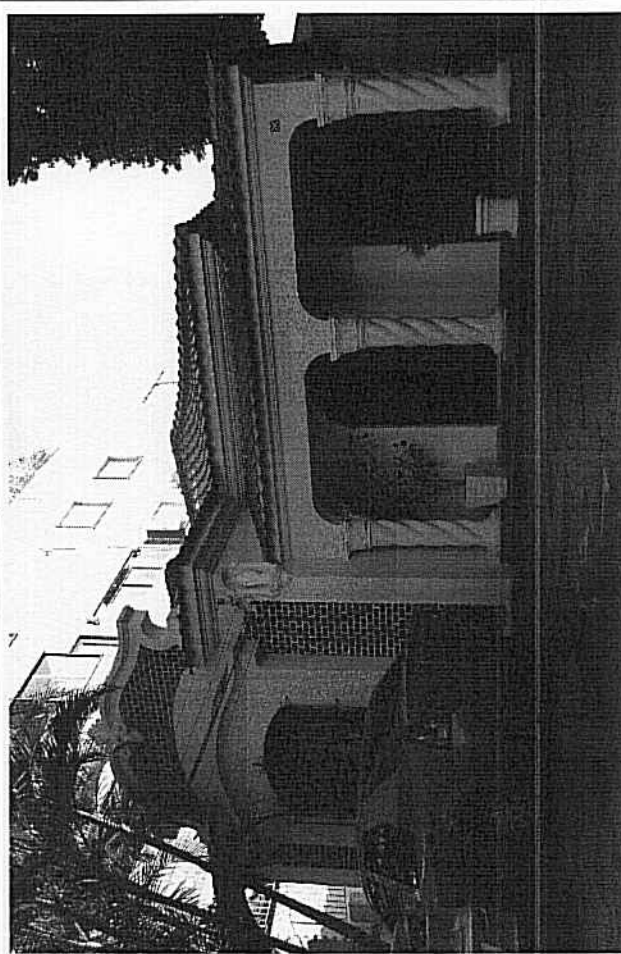
PECULIARIDADES: Casa em linguagem Neocolonial, possui grande afastamento frontal e mureta no alinhamento em pedra. Acesso pela fachada principal por alpendre coberto por telhas cerâmicas e sustentado por colunas torcidas (salomônicas). Frontão de linhas curvas e com volutas, paredes com superfícies irregulares (crespas e salpicadas), parede em tipletas no volume que é coroado por frontão, janelas venezianas em madeira, elementos ornamentais no frontão e no cunhal junto ao alpendre de acesso, cobertura em telha cerâmica, beirais estreitos sustentados por cimalthas e algumas grades de ferro artisticamente trabalhadas.

OBSERVAÇÕES: Acesso de veículos para estacionamento descoberto no recuo de alinhamento. A edificação encontra-se, em seus aspectos gerais, íntegra e bem conservada. Identificam-se adições/alterações como prováveis construções anexas ao fundo do lote, gradeamento frontal/portões fora do padrão original, pavimentação de quase todo o recuo frontal. Forma conjunta com a edificação ladeira de nº 75.

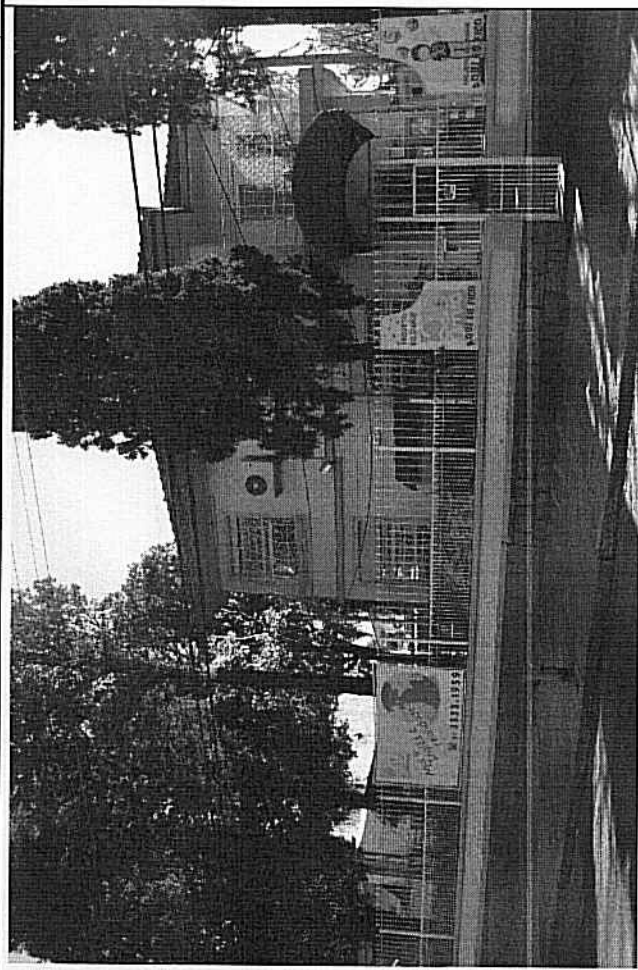
PECULIARIDADES: Edificação assobradada, com porte remetendo a "palacete", implantada em cota elevada em relação à calçada. Segue linguagem racionalista, com arquitetura geometrizada e pouco ornamentada (frisos simples e geometrizados); muro de pedra baixo. Sacada projetada sobre o térreo, formando um acesso avarandado. Cobertura composta por múltiplas águas de telhas cerâmicas, projetando-se sobre a edificação com beirais. Algumas esquadrias metálicas basculantes, algumas compostas por folhas de vidro do tipo guilhotina com persianas externas.

OBSERVAÇÕES: Esquina com a Rua Dona Eugênia, importante para a ambiência quadra. Uso original residencial, provavelmente unifamiliar. A edificação encontra-se, em seus aspectos gerais, íntegra e bem conservada. Identificam-se prováveis adições/alterações como construção anexa contígua à edificação principal aos fundos e gradeamento no alinhamento.

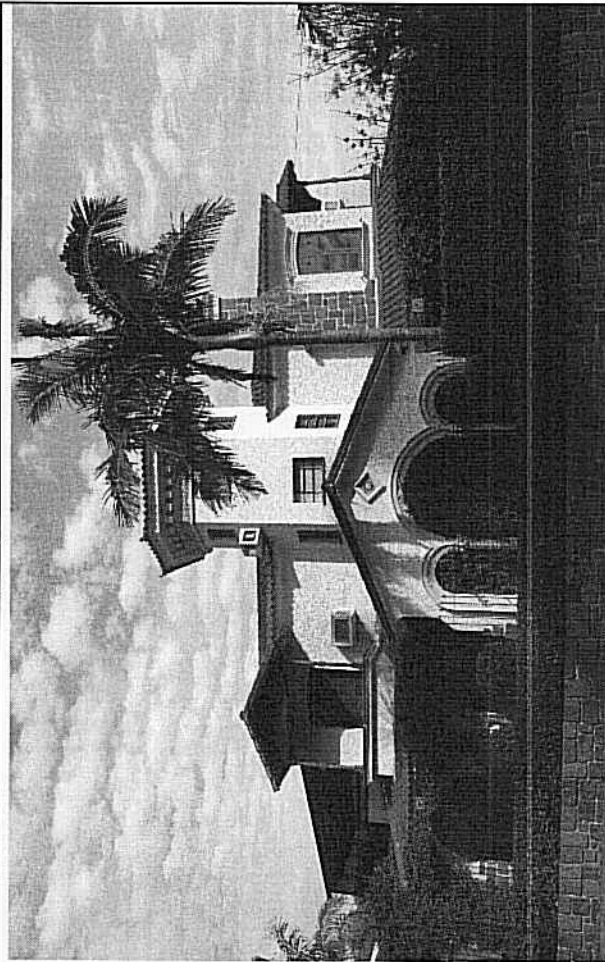
PECULIARIDADES: Edificação com características de "palacete", em linguagem Neocolonial. Possui pátio ajardinado com mureta em pedra. Um dos elementos mais marcantes é o torreão de forma octogonal na fachada pela Rua Riveira, o qual possui beiral com elementos decorativos sustentado por cimália ricamente ornamentada. No andar inferior, apresenta frontão de formas curvas e com elementos decorativos na fachada da Rua Eça de Queiroz, e, pela Rua Riveira, oitão com elemento decorativo em forma de losango sobre abertura tripartida composta por três arcos e duas colunas torcidas (salomônicas). No andar superior, existem varandas com cobertura de telhas cerâmicas de duas águas, as quais compõem conjunto com oitão e colunas de madeira trabalhada. Revestimento das paredes irregular (crespo) e incrustações decorativas em pedra em colunas, cunhais e chaminé. Esquadrias em madeira venezianada, metálicas basculantes, metálicas de caixilho fixo. Alpendres / varandas em arcos com base larga. Coberturas compostas por múltiplas águas, com telhas cerâmicas e beirais. Outros elementos decorativos, como frisos diversos, elementos metálicos trabalhados e recortes ornamentais em elementos de madeira.

OBSERVAÇÕES: Esquina com a Rua Riveira, importante para a ambiência quadra. Um dos exemplares mais significativos em linguagem Neocolonial do Bairro. Encontra-se, em seus aspectos gerais, íntegra e bem conservada. Gradeamento frontal e tratamento dos acessos fora do padrão original. Identificam-se adições como construção anexa em alvenaria na lateral esquerda do lote e anexo em vidro contíguo à edificação principal. Forma conjunta com edificações da Rua Eça de Queiroz números 549, 560, 561, 573, 583, 587, 620 e 634.

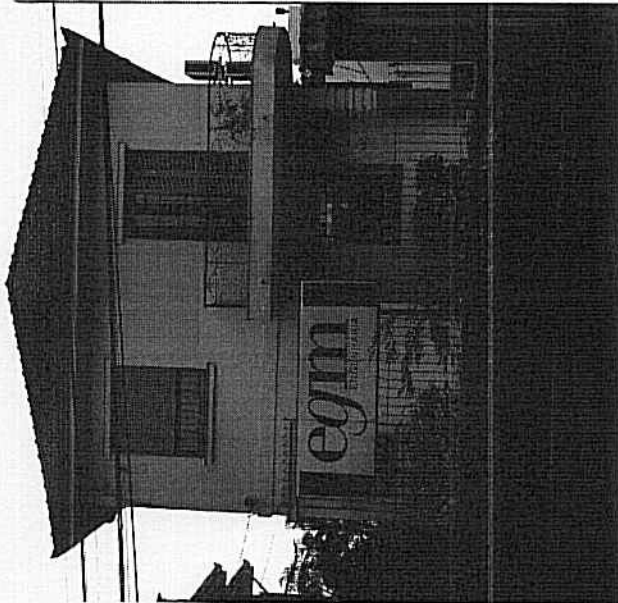
PECULIARIDADES: Casa assobradada, implantada em cota elevada em relação à calçada e com recuo frontal ajardinado. Segue linguagem de influência racionalista, com arquitetura geométrica e pouco ornamentada (como frisos simples e geometrizados); muro frontal de pedra baixa. Sacada em curva projetada sobre o térreo, formando um acesso avarandado. Cobertura composta por múltiplas águas de telhas cerâmicas, projetando-se sobre a edificação com beirais. Algumas esquadrias metálicas, sendo que uma delas possui desenho geométrizado dos quadros internos e vidros coloridos, outras esquadrias com folhas de abrir venezianas ou com fechamento em persiana. Alguns gradis metálicos trabalhados.

OBSERVAÇÕES: A edificação encontra-se, em seus aspectos gerais, íntegra e bem conservada. Identificam-se prováveis adições/alterações como construção anexa nos fundos do lote e gradeamento no alinhamento. Forma conjunta com as edificações da Rua Eça de Queiroz de nº 530, 560, 573, 587, 620 e 634 e em especial com a 561.

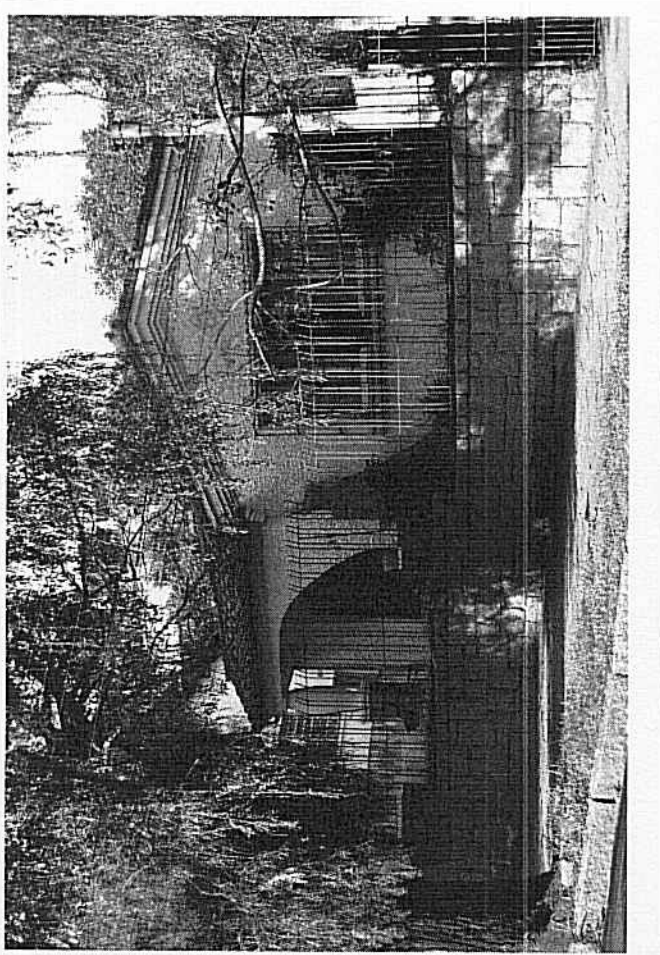
PECULIARIDADES: Casa em linguagem Neocolonial, possui pátio ajardinado com mureta. Acesso pela fachada principal por alpendre sustentado por coluna de seção circular (com maior diâmetro em seu trecho central) e por abertura em arco de forma irregular. Oitão com elemento decorativo em forma de losango, paredes com superfícies irregulares (crespas), mureta frontal e base da edificação em pedra, elementos decorativos em pedra em trechos de fachadas, chaminé, cobertura em telha cerâmica, beirais estreitos sustentados por cimalkhas e algumas grades de ferro artisticamente trabalhadas.

OBSERVAÇÕES: Possui acesso de veículos através de portão. A edificação encontra-se, em seus aspectos gerais, íntegra e bem conservada. Forma conjunta com as edificações da Rua Eça de Queiroz de nº 530, 549, 561, 573, 587, 620 e 634.

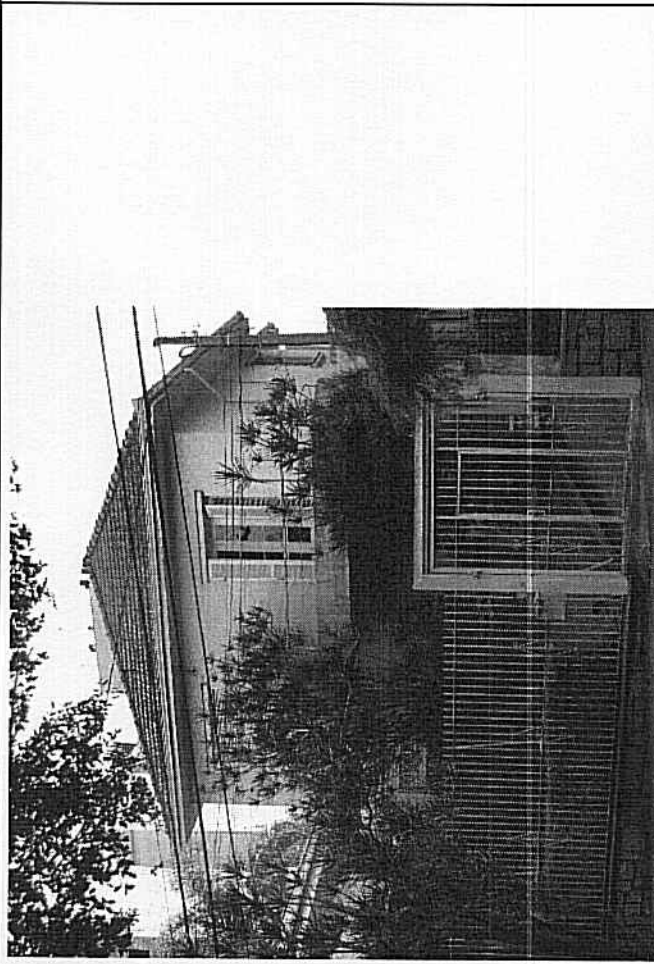
OBSERVAÇÕES: A edificação encontra-se, em seus aspectos gerais, íntegra e bem conservada. Identificam-se prováveis adições/alterações como construção anexa nos fundos do lote e gradeamento no alinhamento. Forma conjunta com as edificações da Rua Eça de Queiroz de nº 530, 560, 573, 587, 620 e 634 e em especial com a 549.

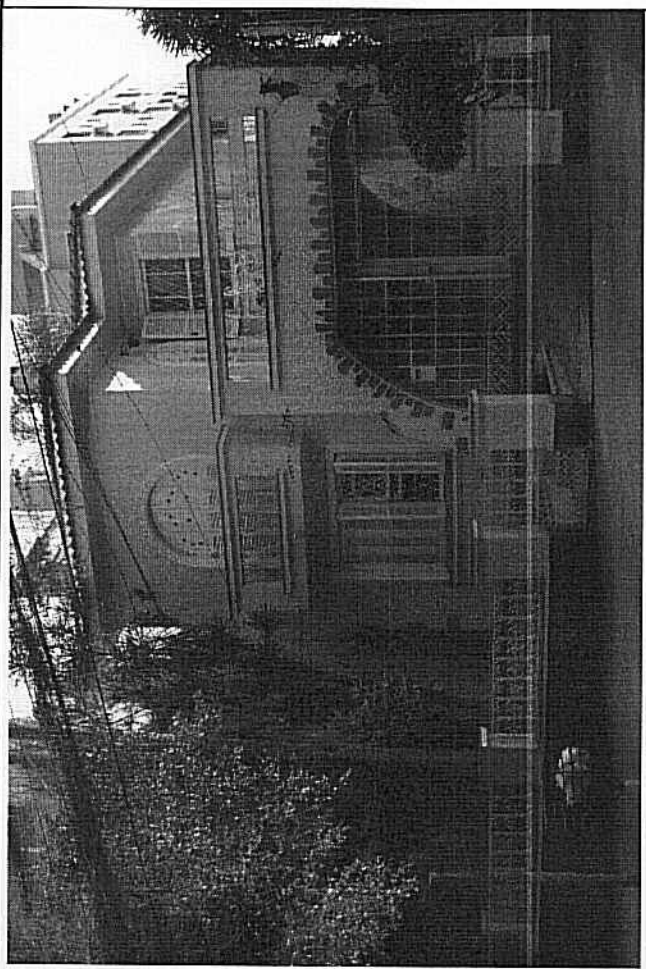
BAIRRO: Petrópolis
 RUA/AVENIDA: Rua Eça de Queiroz Nº. 573
 DENOMINAÇÃO: ANO PROJETO: ANO CONSTRUÇÃO:

OBSERVAÇÕES: A edificação encontra-se, em seus aspectos gerais, íntegra e bem conservada. Identifica-se provável adição/construção anexa nos fundos do lote. Forma conjunto com as edificações da Rua Eça de Queiroz de nº 530, 549, 560, 561, 587, 620 e 634.

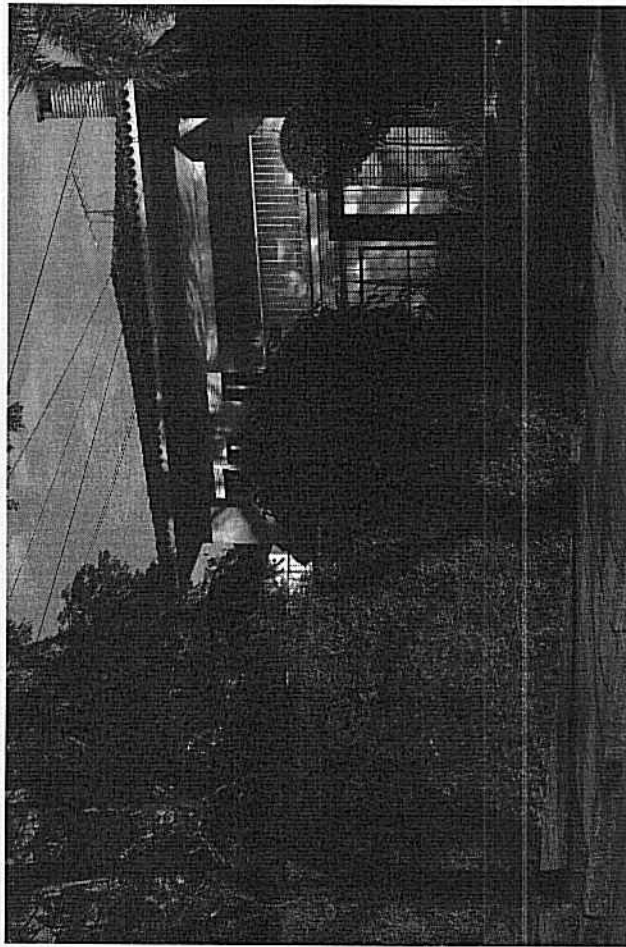
BAIRRO: Petrópolis	AUTOR PROJETO:
RUA/AVENIDA: Rua Eça de Queiroz	Nº: 620
DENOMINAÇÃO:	ANO PROJETO:
	ANO CONSTRUÇÃO:

OBSERVAÇÕES: A edificação encontra-se, em seus aspectos gerais, íntegra e bem conservada. Forma conjunto com as edificações da Rua Eça de Queiroz de nº 530, 549, 560, 561, 573, 587 e 634. Identificam-se prováveis adições/alterações como construção anexa nos fundos do lote e gradeamento no alinhamento.

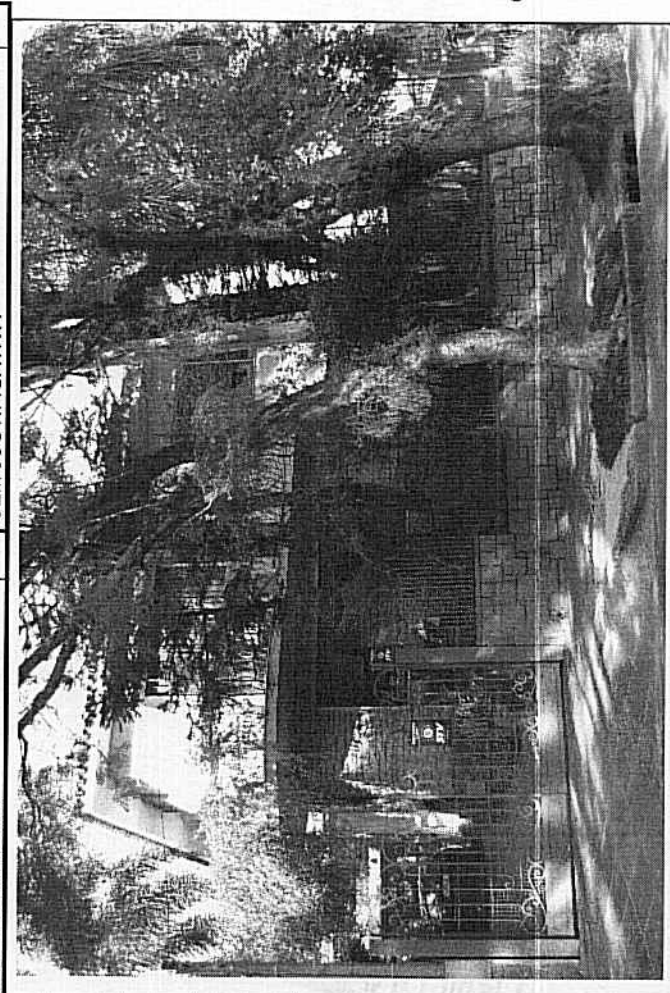
BAIRRO: Petrópolis **AUTOR PROJETO:** _____
RUA/AVENIDA: Rua Eça de Queiroz **Nº:** 634 **ANO PROJETO:** _____
DENOMINAÇÃO: _____ **ANO CONSTRUÇÃO:** _____

OBSERVAÇÕES: 632 (nº local) A edificação encontra-se, em seus aspectos gerais, íntegra e bem conservada. Forma conjunta com as edificações da Rua Eça de Queiroz de nº 530, 549, 560, 561, 573, 587 e 620. Identifica-se provável adição como construção anexa nos fundos do lote.

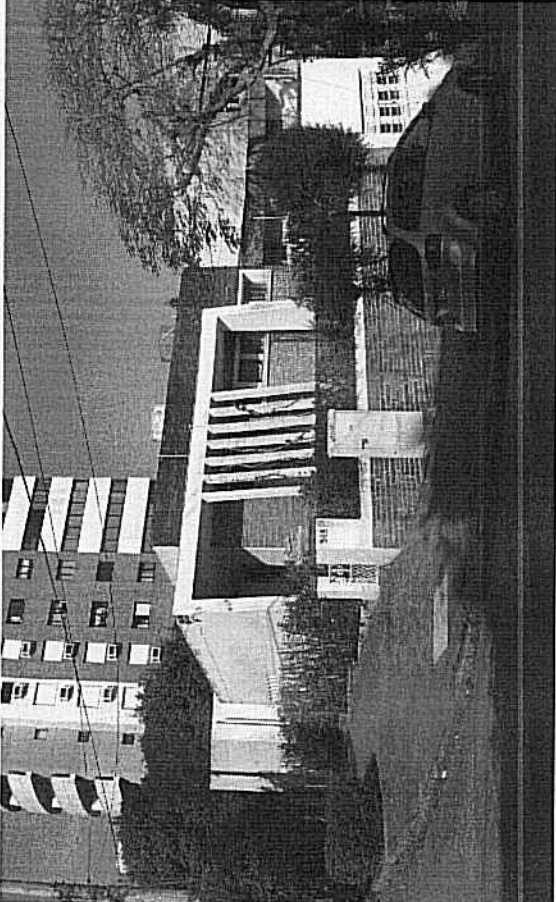
BAIRRO: Petrópolis
RUA/AVENIDA: Rua Eça de Queiroz (esquina Rua Itaboraí) Nº: 948
DENOMINAÇÃO: _____
AUTOR PROJETO: Arquitetos E. Bered, S. Kruchin e L. F. Corona
ANO PROJETO: 1951
ANO CONSTRUÇÃO: _____

OBSERVAÇÕES: A edificação encontra-se, em seus aspectos gerais, íntegra e bem conservada. Exemplar dos primórdios da Arquitetura Moderna em Porto Alegre, de autoria dos eminentes representantes do movimento, Emil Bered, Salomão Kruchin e Luis Fernando Corona. Referência anexa a esta ficha: projeto arquitetônico aprovado na década de 1950 pela Prefeitura.

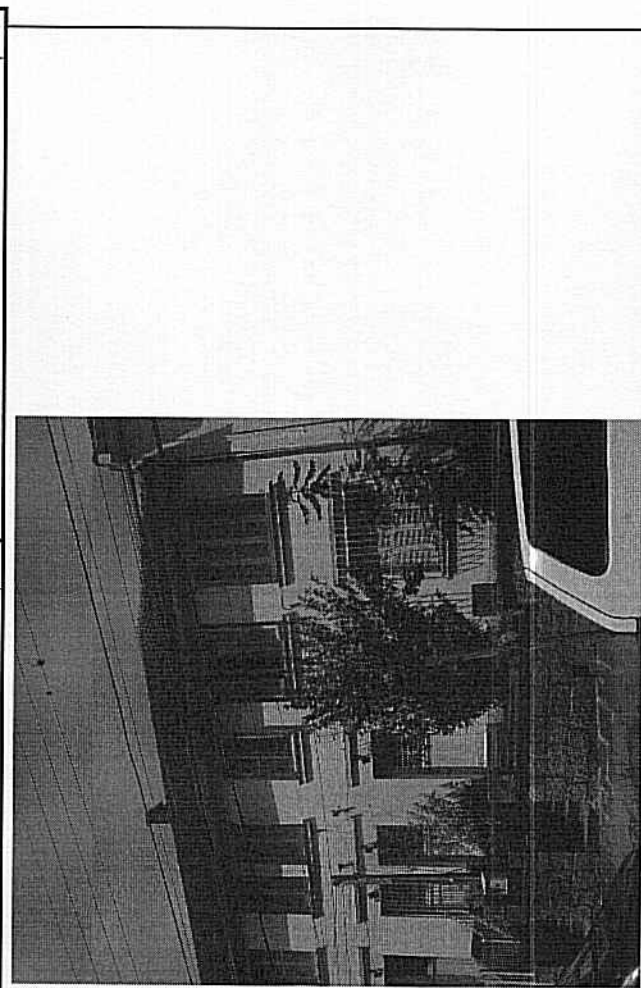
BAIRRO: Petrópolis
 RUA/AVENIDA: Rua Faria Santos Nº: 66 / 68
 DENOMINAÇÃO: ANO PROJETO: ANO CONSTRUÇÃO:

OBSERVAÇÕES: A edificação encontra-se, em seus aspectos gerais, íntegra e bem conservada. A edificação possui importância na paisagem urbana, fazendo parte de um conjunto de edificações em fila de mesmas características ao longo de trecho da Rua Faria Santos.

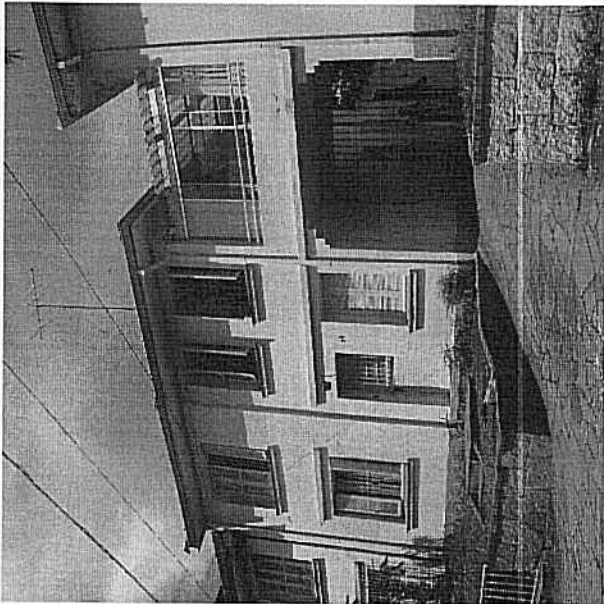
OBSERVAÇÕES: A edificação encontra-se, em seus aspectos gerais, íntegra e bem conservada. Identifica-se instalação de cobertura não original sobre o terraço do 2º pavimento, bem como fechamento vertical em vidro. A edificação possui importância na paisagem urbana, fazendo parte de um conjunto de edificações em fita de mesmas características ao longo de trecho da Rua Faria Santos. Não foi possível confirmar o uso original e atual, provavelmente residencial unifamiliar.

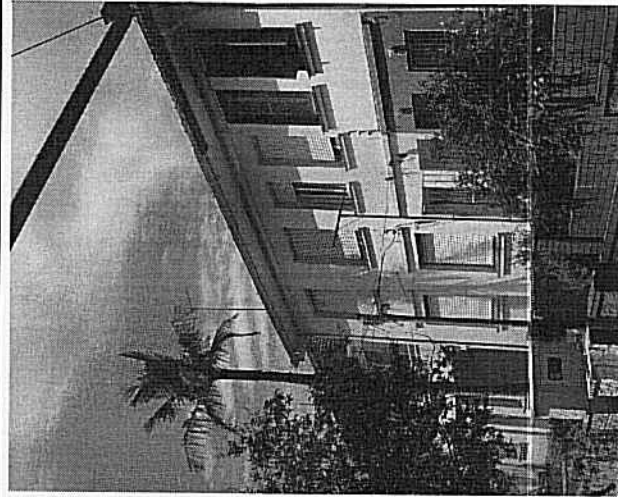
OBSERVAÇÕES: A edificação possui importância na paisagem urbana, fazendo parte de um conjunto de edificações em fita de mesmas características ao longo de trecho da Rua Faria Santos. Possui alterações em relação ao seu aspecto original, como substituição de material de esquadrias e pintura sobre pedra em trecho do muro frontal.

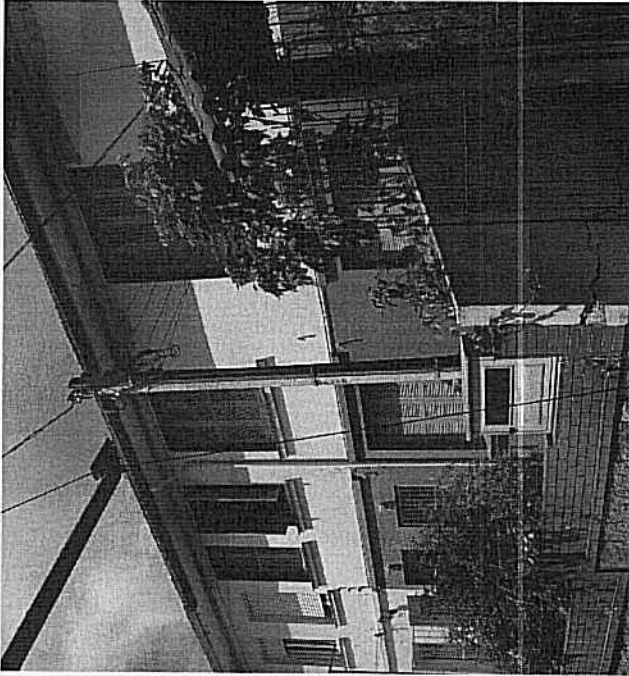
OBSERVAÇÕES. A edificação possui importância na paisagem urbana, fazendo parte de um conjunto de edificações em fila de mesmas características ao longo de trecho da Rua Faria Santos. Possui alterações em relação ao seu aspecto original, como acréscimo em altura de muro com material diverso do original, trechos de fachada com pintura em desarmonia com o conjunto. Uso atual provavelmente apenas comércio/serviço.

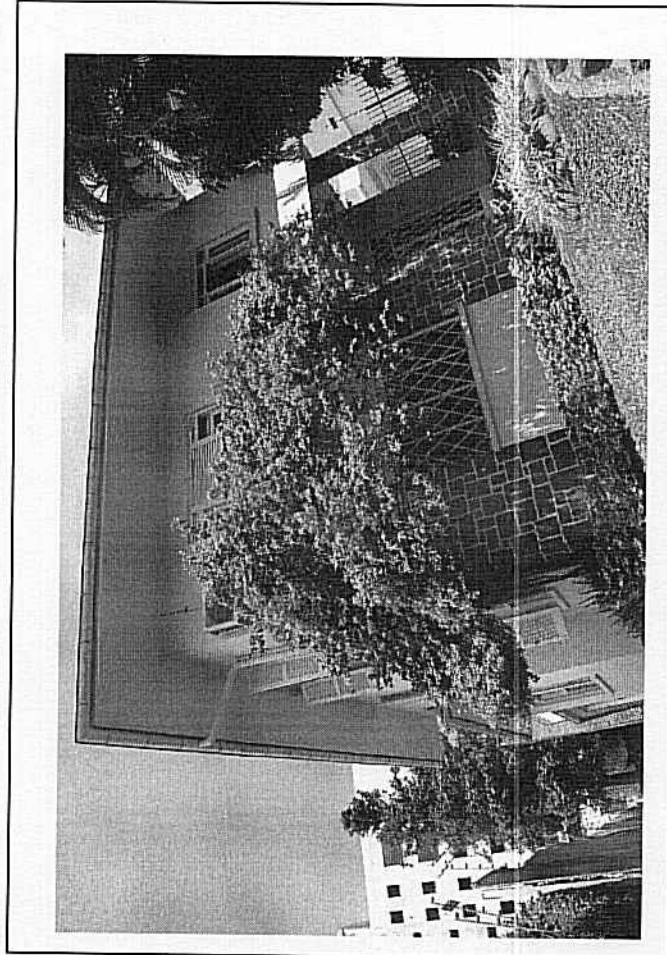
OBSERVAÇÕES: A edificação encontra-se, em seus aspectos gerais, íntegra e bem conservada. Forma importante conjunto com as edificações da Rua Faria Santos de nº 234, 248, 258, 267 e 297. Identificam-se alterações em relação ao projeto original como o desenho do gradil sobre muro e do portão de acesso de veículos.
Inserida na ampliação AEIC conforme P.L. de 2012.

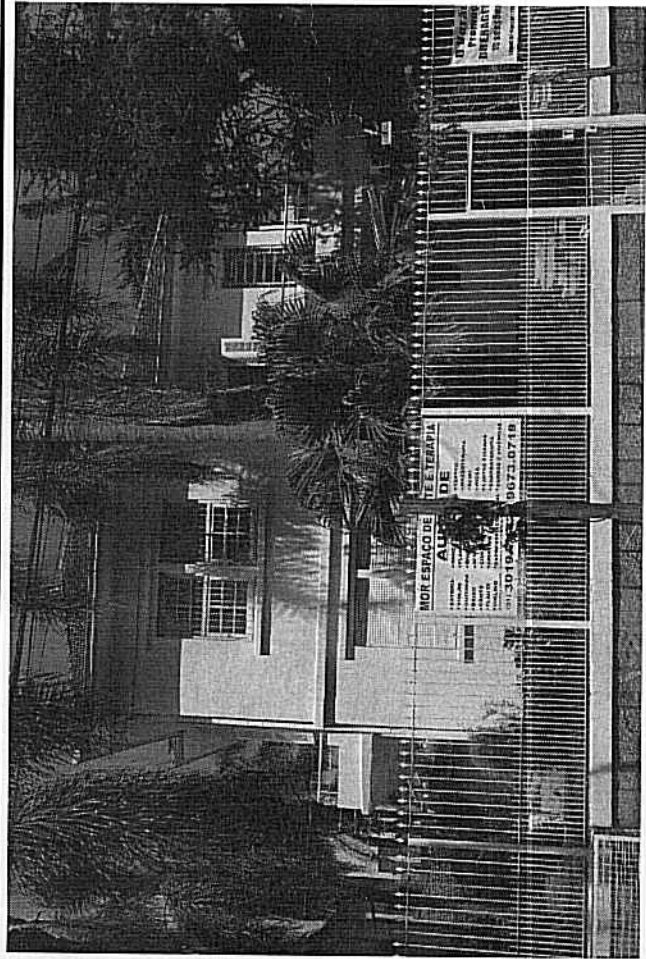
OBSERVAÇÕES: A edificação encontra-se, em seus aspectos gerais, íntegra e bem conservada. Forma importante conjunto com as edificações da Rua Faria Santos de nº 220, 248, 258, 267 e 287. Identificam-se alterações em relação ao projeto original como o desenho do gradil sobre muro frontal e dos portões de acesso de veículos e de pedestres. Inserida na ampliação AEIC conforme P.L. de 2012.

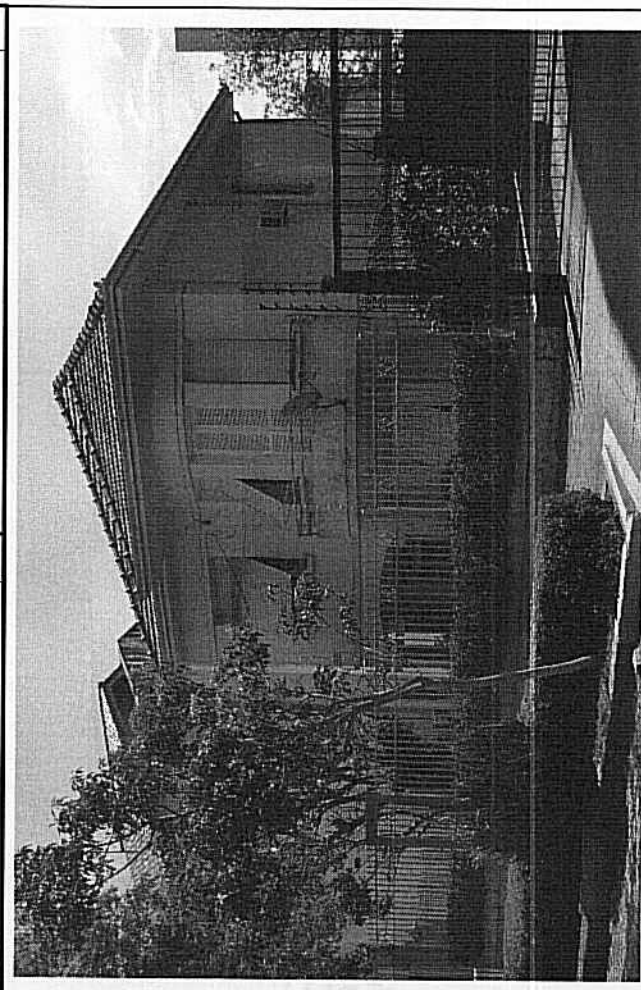
BAIRRO: Petrópolis
RUA/AVENIDA: Rua Faria Santos Nº: 267
DENOMINAÇÃO:

OBSERVAÇÕES: A edificação encontra-se, em seus aspectos gerais, íntegra e bem conservada. Forma importante conjunto com as edificações da Rua Faria Santos de nº 220, 234, 248, 258 e 297.
Inserida na armbiação AEIC conforme P.L. de 2012.

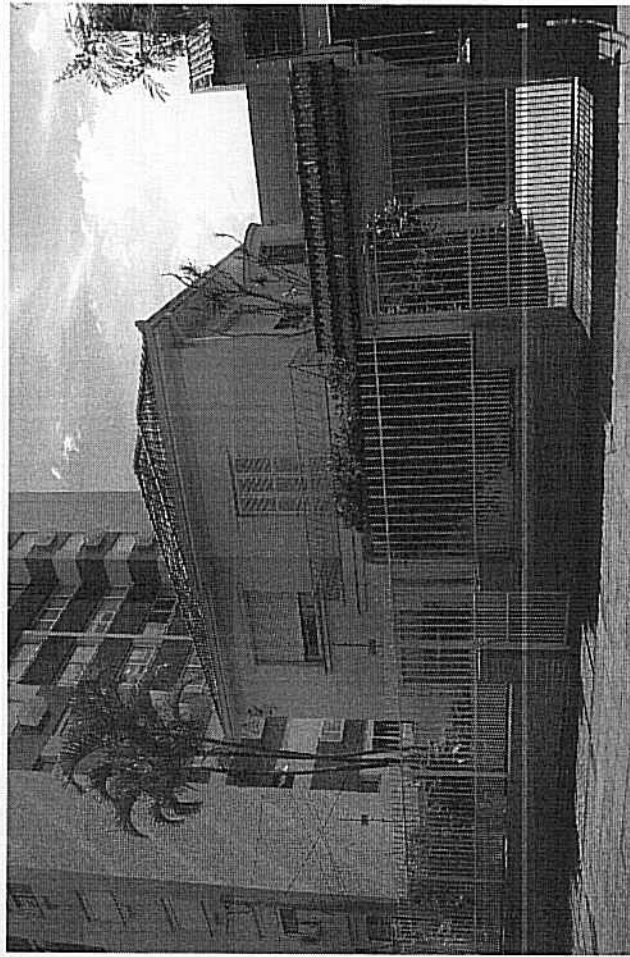
OBSERVAÇÕES: A edificação encontra-se, em seus aspectos gerais, íntegra e bem conservada. Forma importante conjunto com as edificações da Rua Faria Santos de nº 220, 234, 248, 258 e 267. Identificam-se adições/alterações em relação às características originais, como construção anexa aos fundos da edificação principal. Inserida na ampliação AEIC conforme P.L. de 2012.

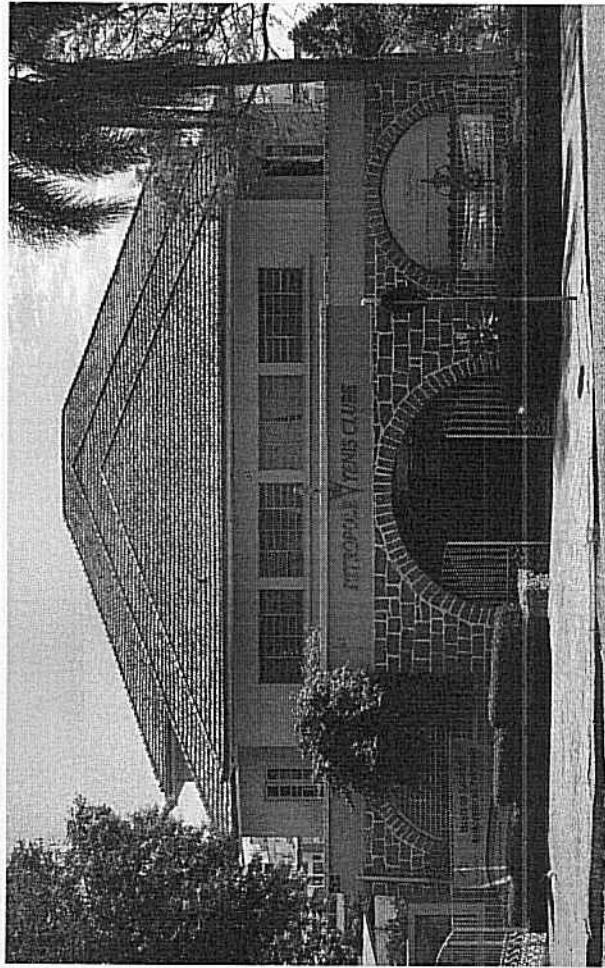
OBSERVAÇÕES: Referencial para a comunidade do Bairro, o clube desenvolve a prática de esportes, a organização/realização de eventos sociais, culturais, cívicos, recreativos, desportivos. Apresenta uma grande área aberta com arborização, piscinas, quadras/campos esportivos, além de ginásios.

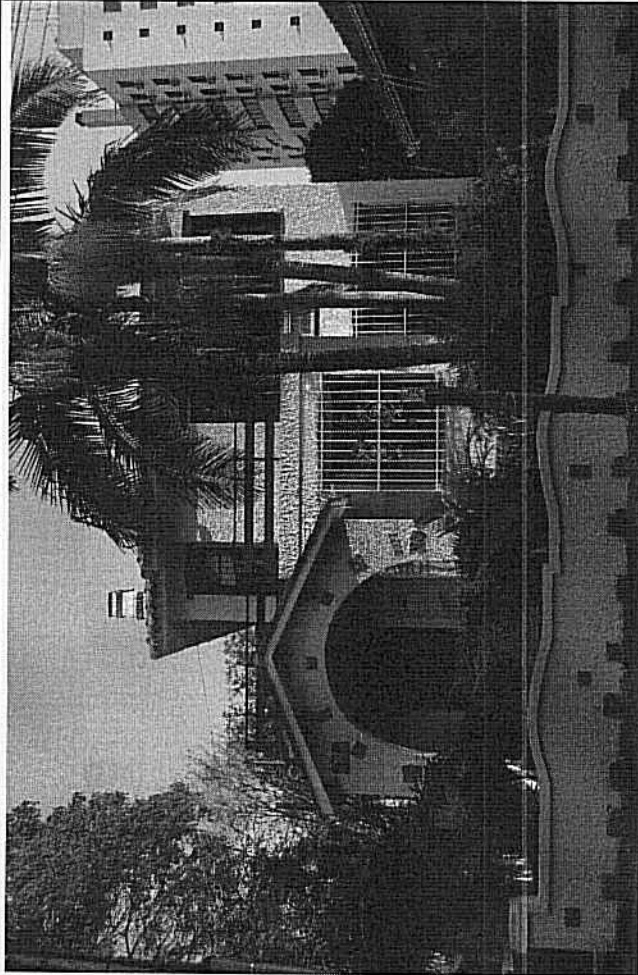
OBSERVAÇÕES: Edificação de esquina com a Rua Carlos de Carvalho, importante para a ambiência da quadra. A edificação encontra-se, em seus aspectos gerais, bem conservada. Identificam-se possíveis alterações/adições em relação ao aspecto original, como algumas alterações nas fachadas, acréscimos de volumes/área construída, alteração do parapeito da sacada.

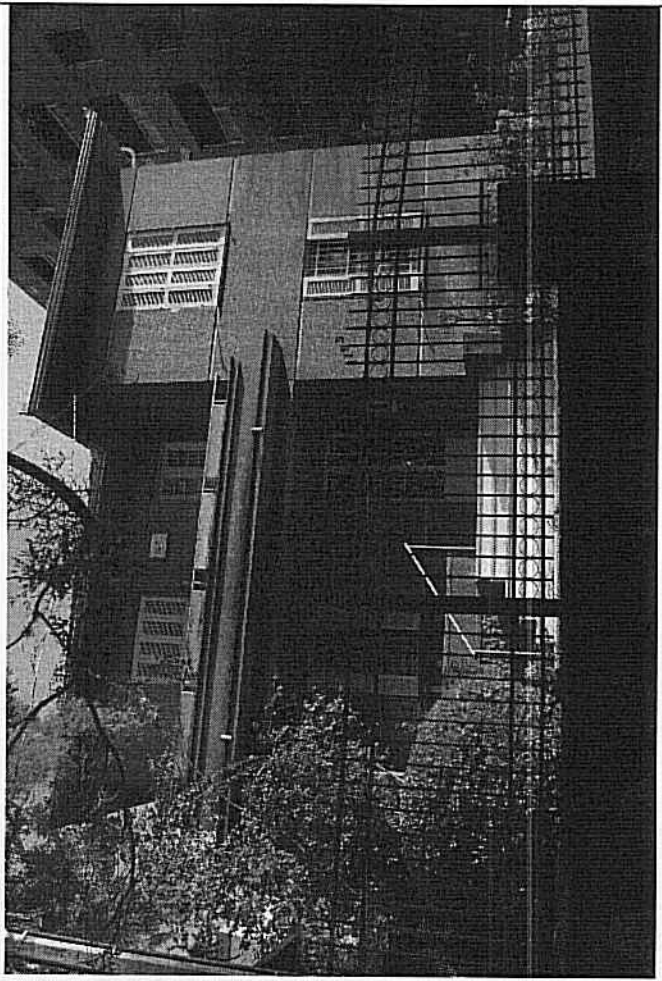
OBSERVAÇÕES: Um dos poucos exemplares, no bairro, a possuir ainda revestimento em sirex. A edificação encontra-se, em seus aspectos gerais, íntegra e bem conservada. Está localizada na esquina com a Rua Langendonck, sendo importante para a ambiência da quadra. Forma conjunta com as edificações de número 129, 143, 200, 208 e 209 da Rua Langendonck e com as de número 1164 e 1231 da Rua Felipe de Oliveira.
 Inserida na ampliação AEIC conforme P. L. de 2012.

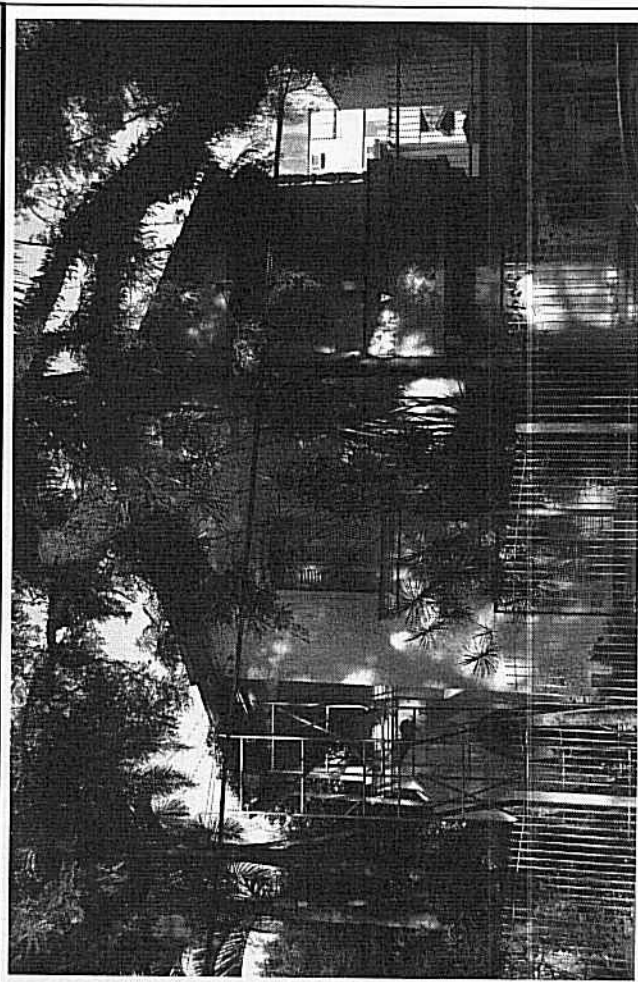
OBSERVAÇÕES: Edificação de esquina, importante para a ambiência da quadra. Forma conjunta com as edificações de número 129, 143, 200, 208 e 209 da Rua Langendonck e com as de número 1164 e 1193 da Rua Felipe de Oliveira. A edificação encontra-se, em seus aspectos gerais, íntegra e bem conservada.
 Inserida na ampliação AEIC conforme P.L. de 2012.

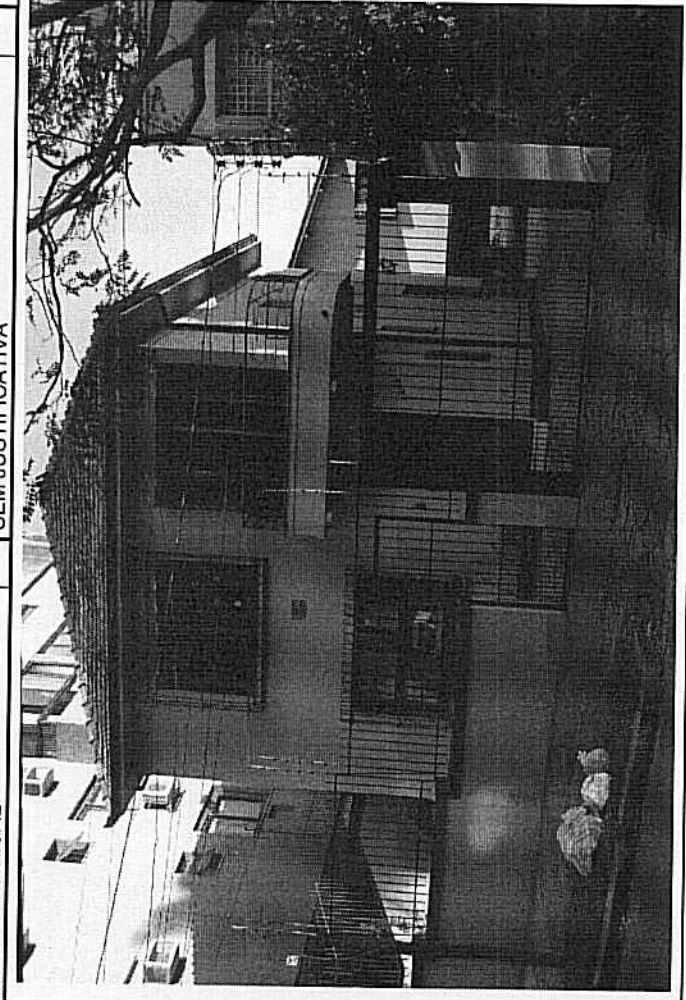
OBSERVAÇÕES: A edificação encontra-se, em seus aspectos gerais, íntegra e bem conservada. Anexo aos fundos e gradeamento/portões frontais não originais. Inserida na ampliação AEIC conforme P.L. de 2012.

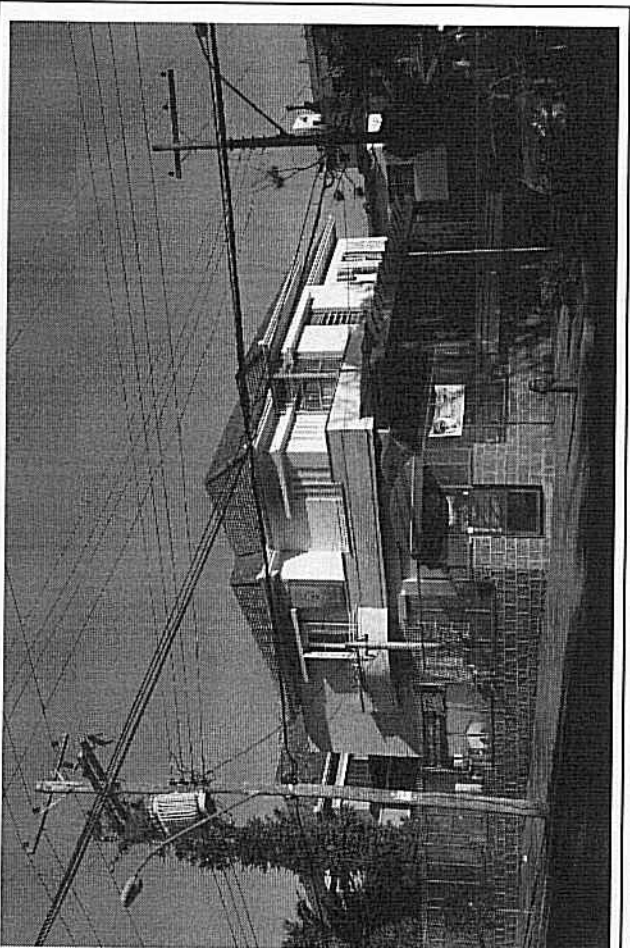
OBSERVAÇÕES: Edificação na esquina com a R. Vitor Hugo, importante para a ambiência da quadra. Forma conjunta com as edificações do entorno da Praça Mafalda Veríssimo. A edificação encontra-se, em seus aspectos gerais, íntegra e bem conservada. Entretanto, identificam-se algumas alterações/adíções não originais, como construções anexas, gradil frontal em cor inadequada, cobertura do pergolado e volume em vidro. Inserida na ampliação AEIC conforme P.L. de 2012.

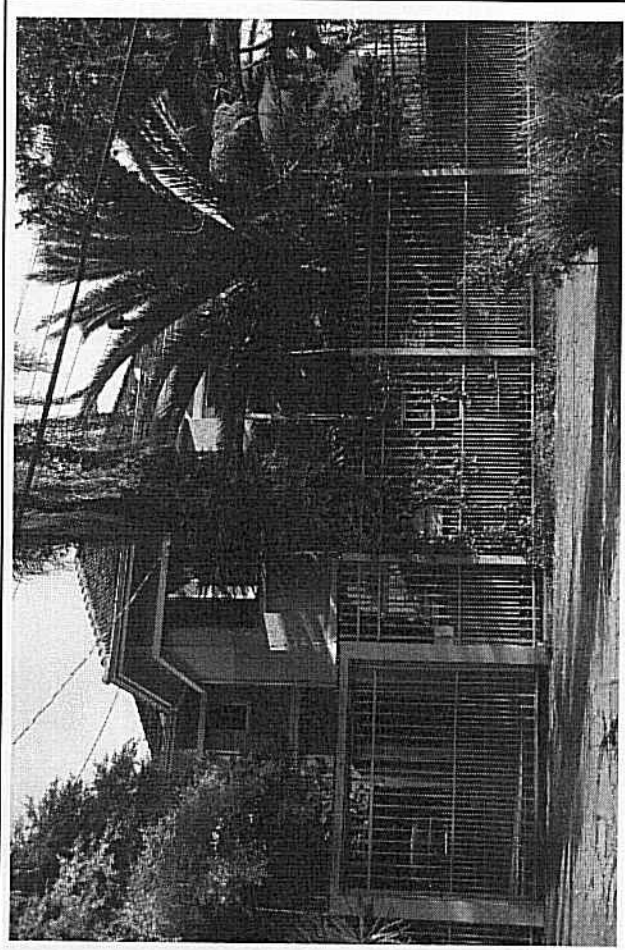
OBSERVAÇÕES: Forma conjunto com as edificações linderas à Praça Mafalda Veríssimo. Inserida na ampliação AEIC conforme P.L. de 2012.
