Segundo o Estudo de Definição das Áreas Especiais de Interesse Cultural (AEICs), a área na qual o imóvel da Rua Camerino, nº 34 está inserida é denominada AEIC-B36 – Rua Guararapes - Bairro Petrópolis, que por sua vez, corresponde ao projeto do Loteamento da Chácara Visconde de São Leopoldo e constitui o entorno urbano do imóvel em discussão. O estudo feito em 1999 demonstrou que a área AEIC-B36 apresenta valores das instâncias cultural, morfológica, paisagística e funcional (PMPA/RITTER, 1999).

Análise da Edificação a partir dos Critérios de Seleção de Bens Imóveis

INVENTÁRIO DO PATRIMÔNIO CULTURAL DE PORTO ALEGRE – BENS IMÓVEIS

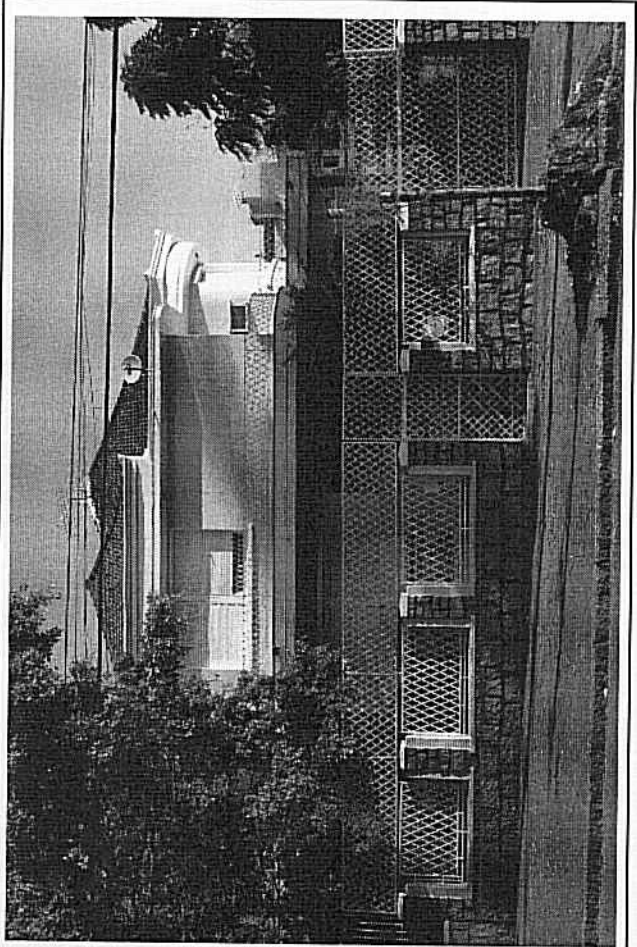
OBSERVAÇÕES: Forma conjunta com as edificações do entorno da Praça Mafalda Veríssimo. A edificação encontra-se, em seus aspectos gerais, íntegra e bem conservada. Entretanto, identificam-se algumas alterações/adições não originais, como construção anexa e acréscimo na altura dos gradis do muro frontal.
Inserida na ampliação AEIC conforme P.L. de 2012.

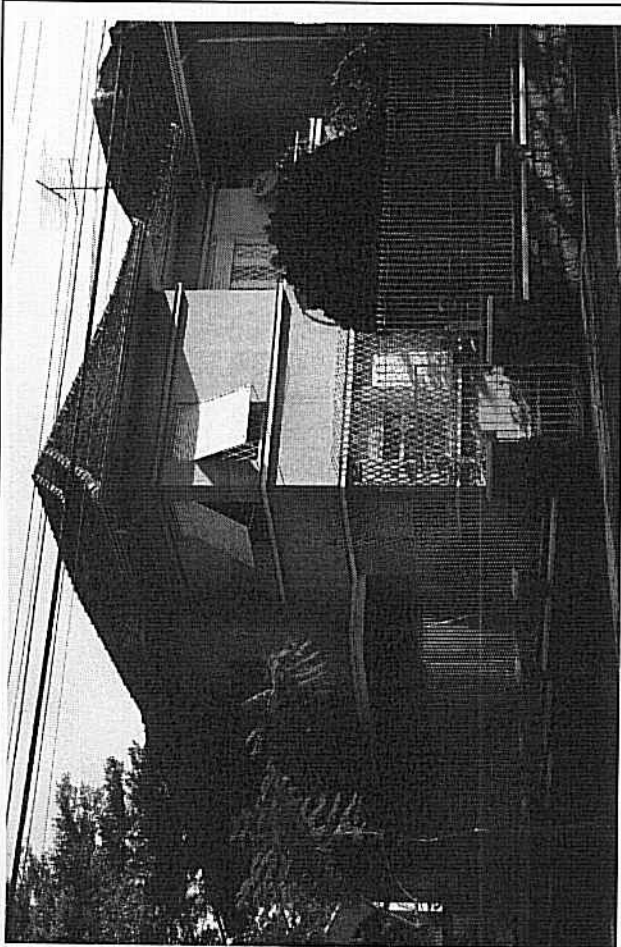
OBSERVAÇÕES: Edificação na esquina com a R. Borges do Canto, importante para a ambiência da quadra. Forma conjunta com as edificações do entorno da Praça Mafalda Veríssimo. A edificação encontra-se, em seus aspectos gerais, íntegra e bem conservada. Inserida na ampliação AEIC conforme P.L. de 2012.

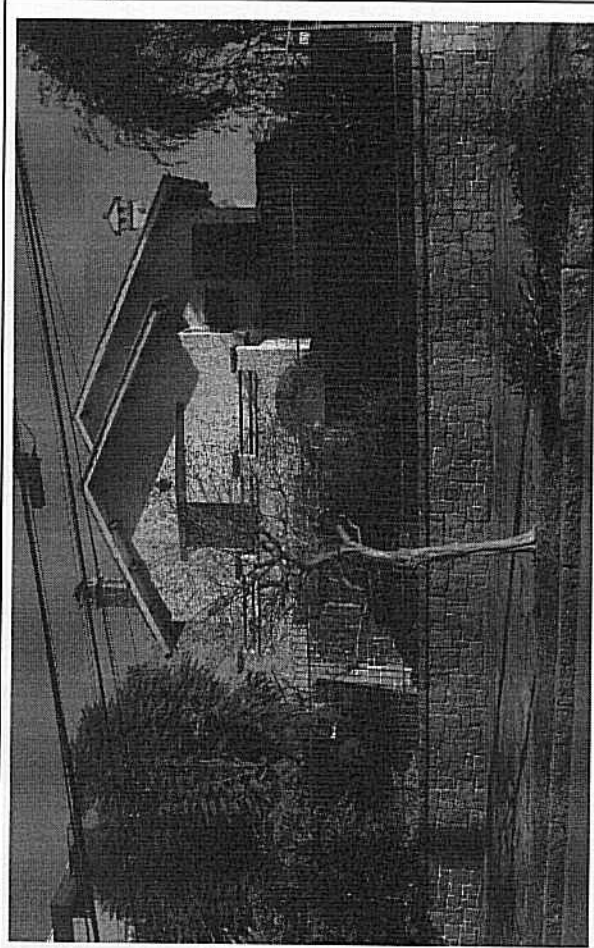
OBSERVAÇÕES: Edificação na esquina com a R. Borges do Canto, importante para a ambiência da quadra. Forma conjunto com as edificações do entorno da Praça Mafalda Veríssimo. Identificam-se algumas alterações/adições não originais, como construção de anexos, gradil frontal e provável fechamento de um dos vãos junto ao terraço do 2º pavimento, evidenciado por diferença no revestimento de fachada e por friso contínuo.

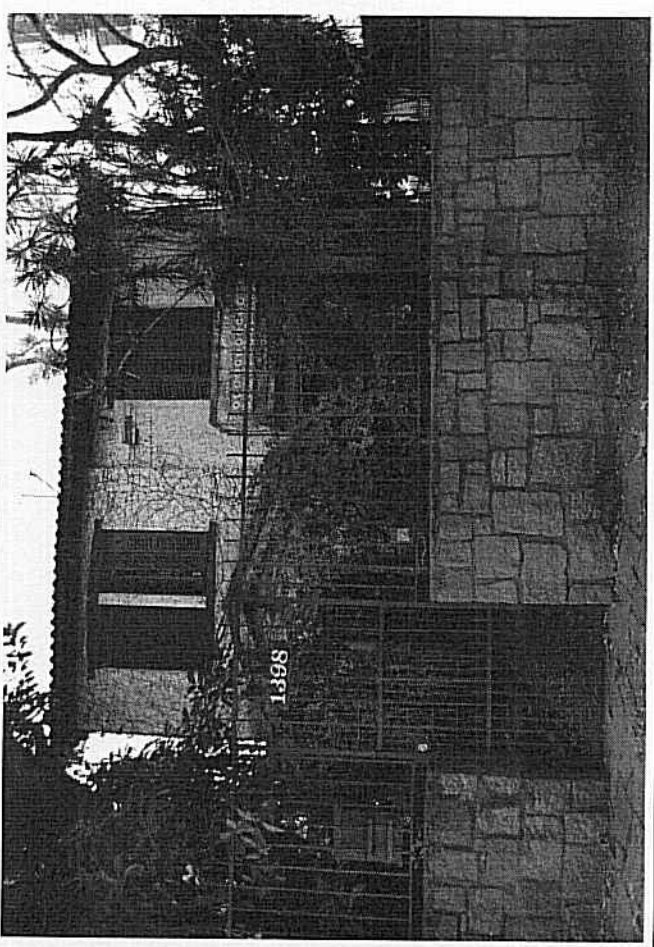
OBSERVAÇÕES Forma conjunta com as edificações do entorno da Praça Mafalda Veríssimo. A edificação encontra-se, em seus aspectos gerais, íntegra.

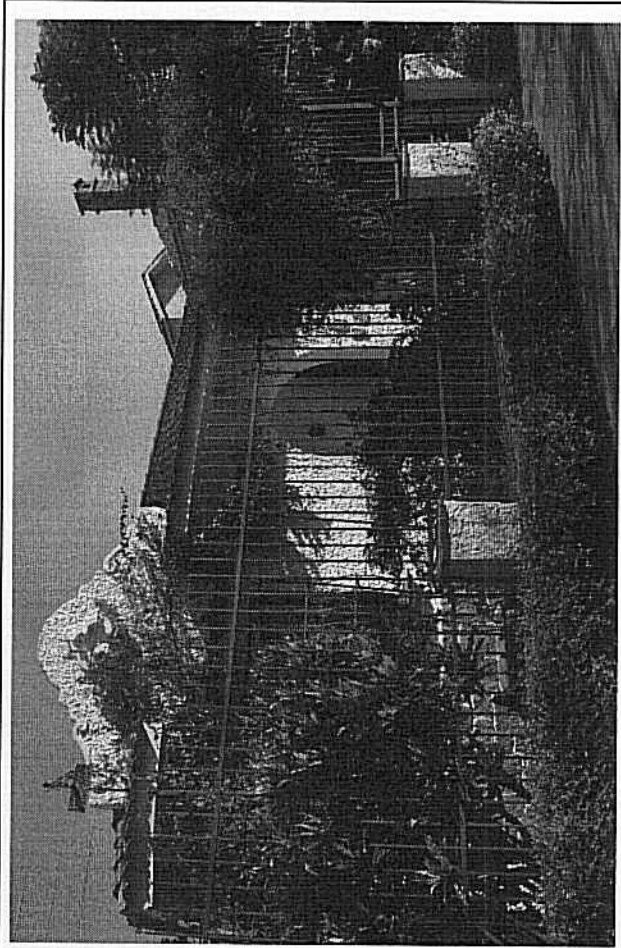
OBSERVAÇÕES: Importante exemplar do bairro Petrópolis em linguagem Neocolonial. A casa de propriedade da família Veríssimo foi residência do escritor Erico Veríssimo. A edificação encontra-se, em seus aspectos gerais, íntegra e bem conservada. Forma conjunta com as edificações lideiras à Praça Mafalda Veríssimo, em especial com a edificação de nº 1427 da Rua Felipe de Oliveira.

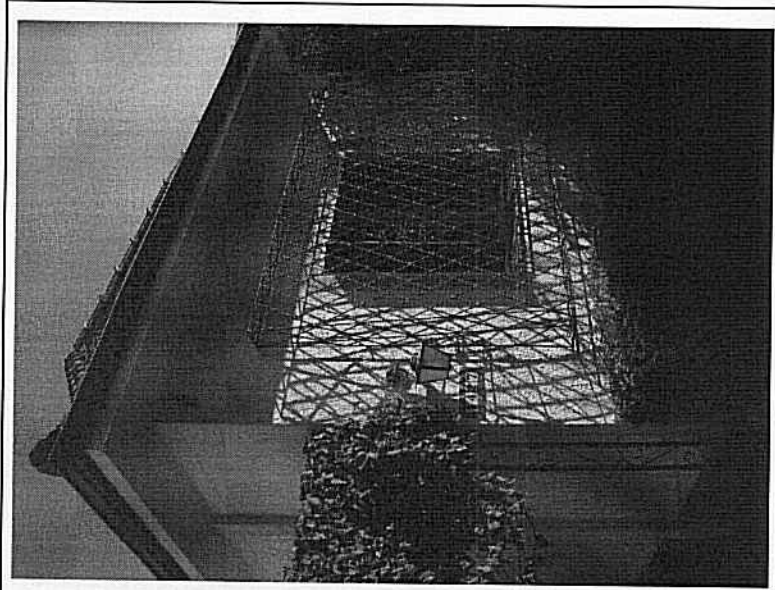
OBSERVAÇÕES: Edificação de propriedade da família Veríssimo. A edificação encontra-se, em seus aspectos gerais, íntegra e bem conservada. Forma conjunto com as edificações lideiras à Praça Mafalda Veríssimo, em especial com a casa de nº 1415 da Rua Felipe de Oliveira.

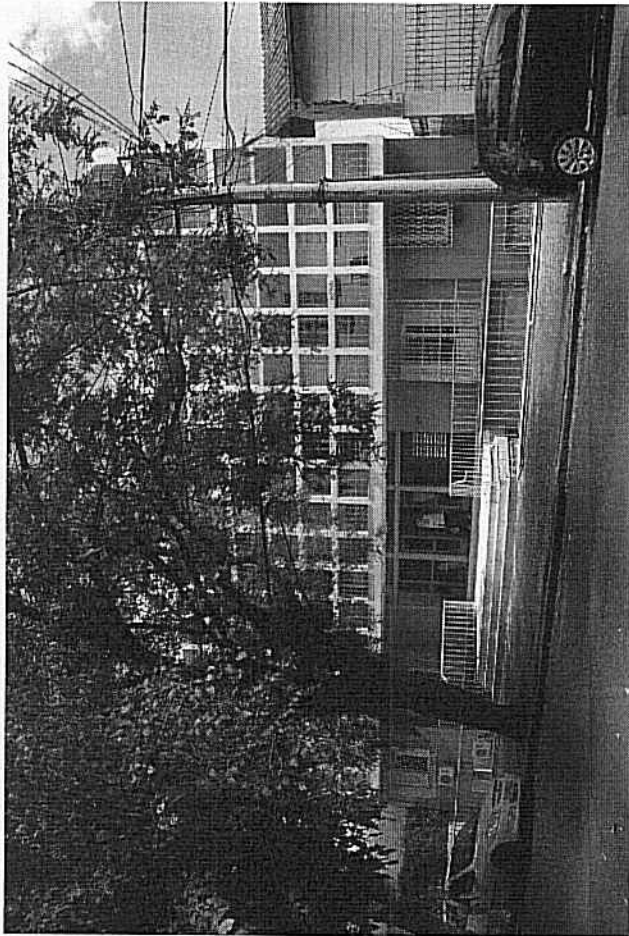
OBSERVAÇÕES: aparelhos de ar condicionado na fachada grades em algumas aberturas.

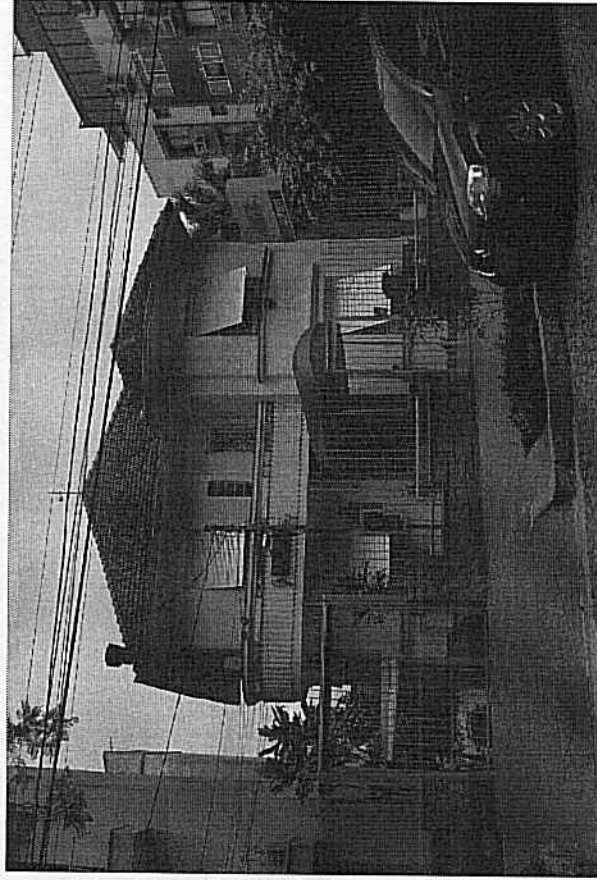
OBSERVAÇÕES: aparelho de ar condicionado na fachada lateral e Veículos de Divulgação no térreo, na sacada e no recuo de jardim, toldo na porta de acesso.

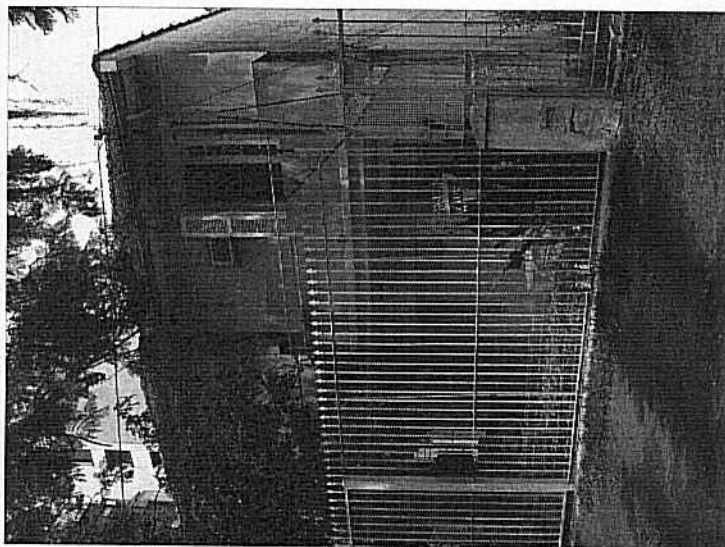
OBSERVAÇÕES: aparelhos de ar condicionado e caixas de luz nas fachadas, grades do recuo de jardim contemporâneas.
