# PAÇO DOS AÇORIANOS

## Principais patologias encontradas na edificação

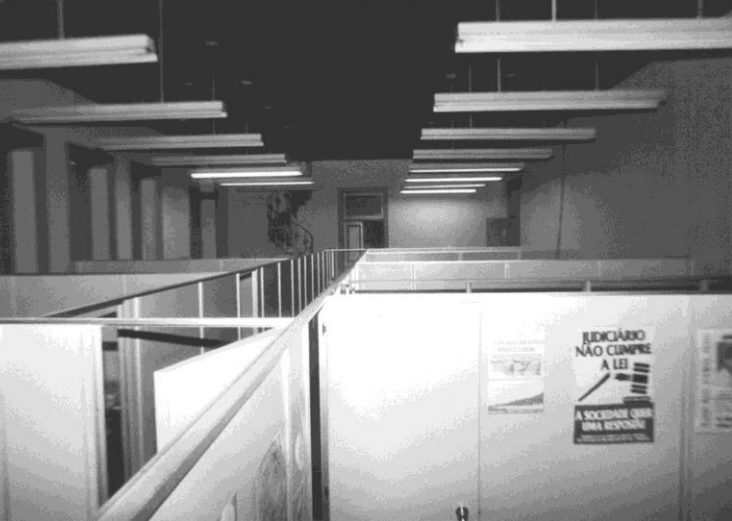
Divisórias tipo naval obstruindo paredes e a visão dos ambientes

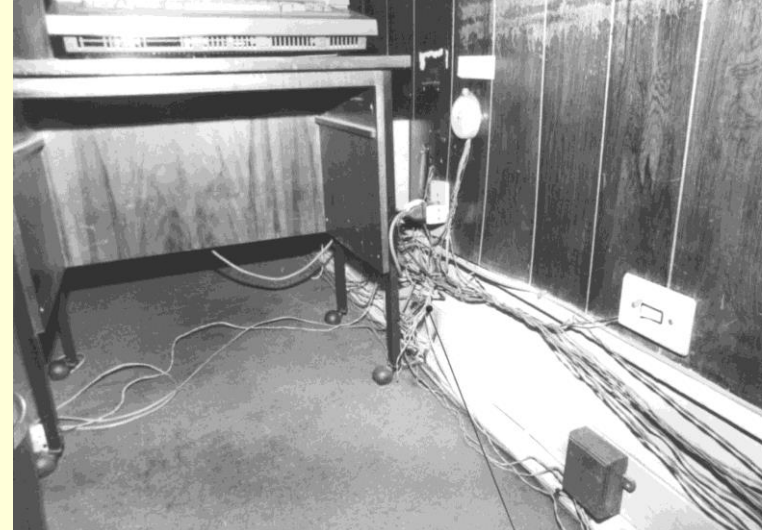
Fiação elétrica, telefonia e lógica

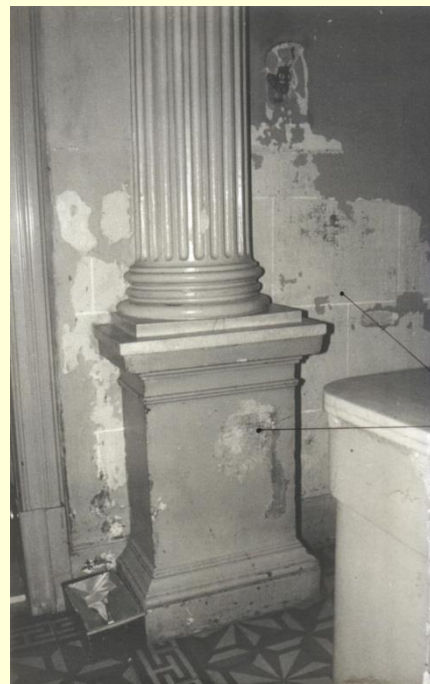
Descolamento da pintura
