Ref: Campanha de Chamamento (Recall) veículo Subaru Forester

## **2. Informação técnica de esclarecimento:**

### CAMPANHA DE CHAMAMENTO SUBARU DO CHICOTE DA COLUNA DE DIREÇÃO VEÍCULOS SUBARU FORESTER MODELOS "S" e "XT", 2013 A 2015.

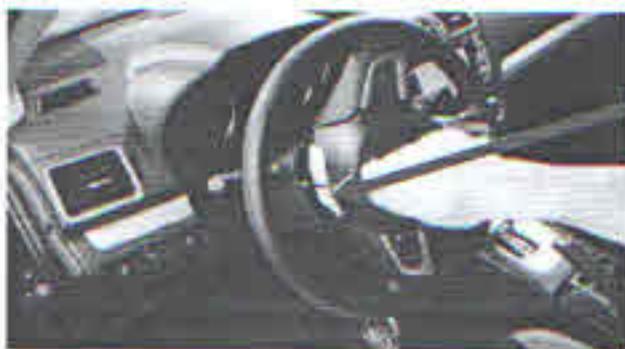
Com o auxílio de uma chave Phillips soltar os dois parafusos que fixam a cobertura inferior da coluna de direção, conforme mostrado na figura abaixo.

Em seguida colocar uma fita adesiva no volante para evitar riscos em sua superfície no momento de soltar os parafusos da cobertura.

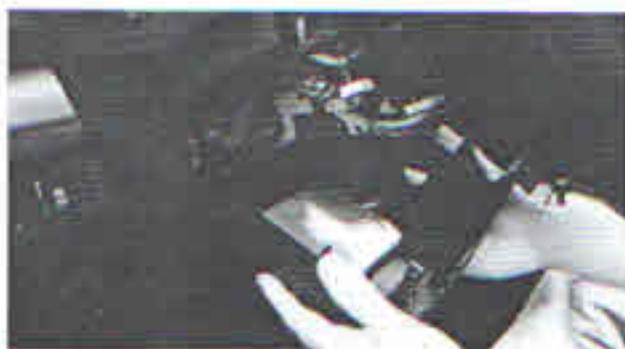
Remover a cobertura inferior da coluna da direção conforme indicado na figura abaixo.

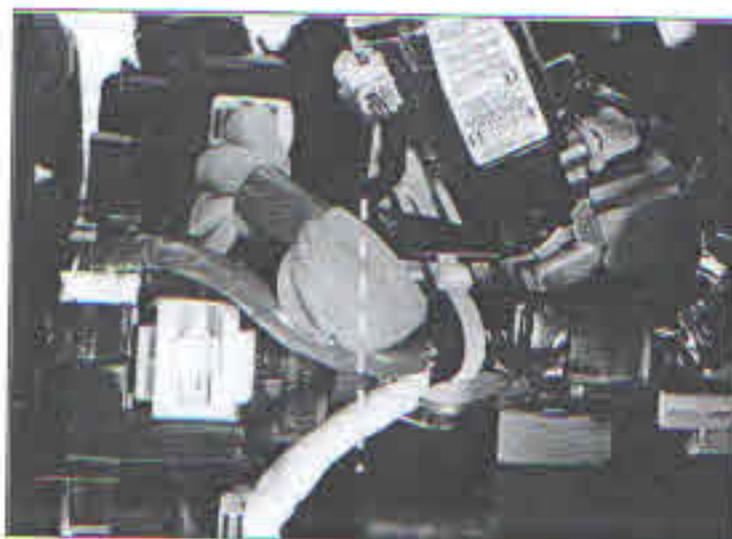
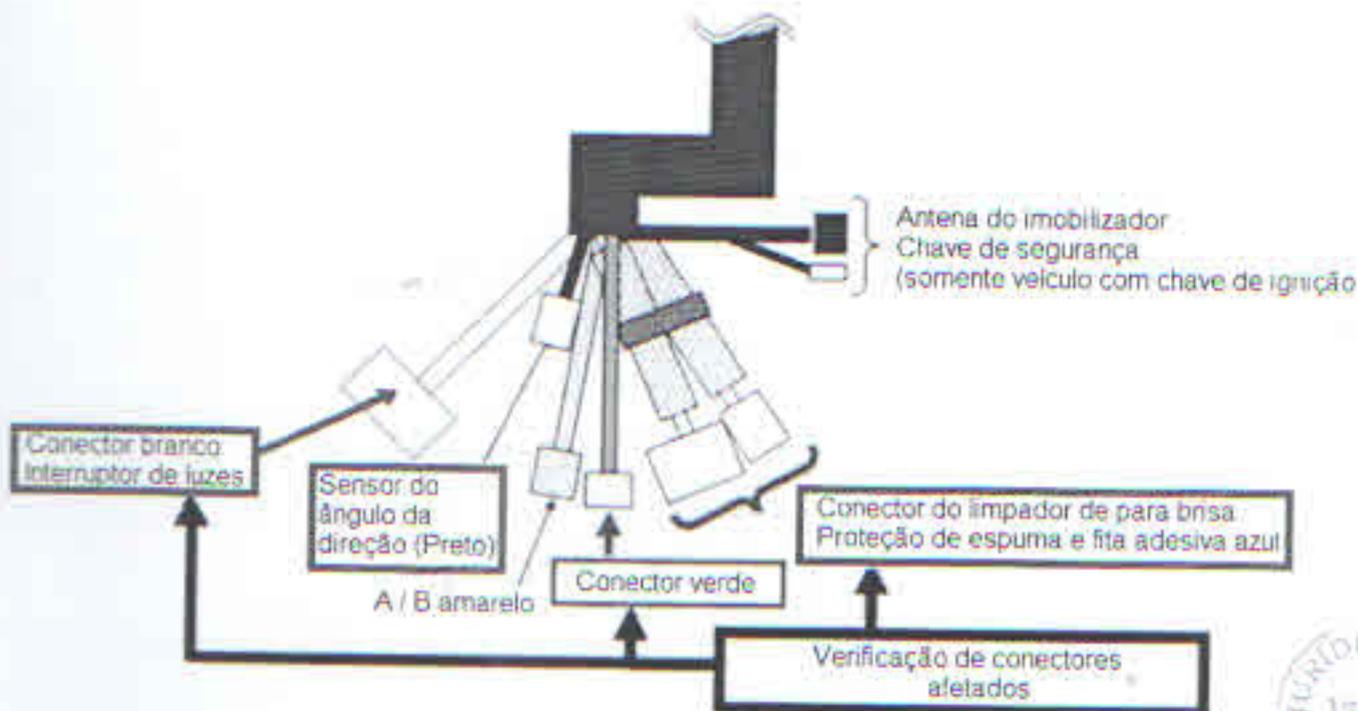
## 5.2. Identificação do chicote danificado

Identificar qual dos chicotes está interferindo com o metal da cobertura inferior da coluna de direção.

Confirmar se a interferência está gerando atrito com a extremidade da placa de metal. A linha amarela indica a localização exata da interferência.

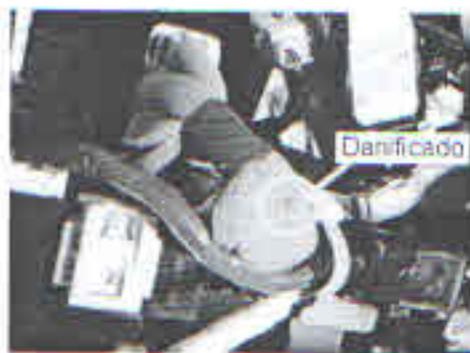
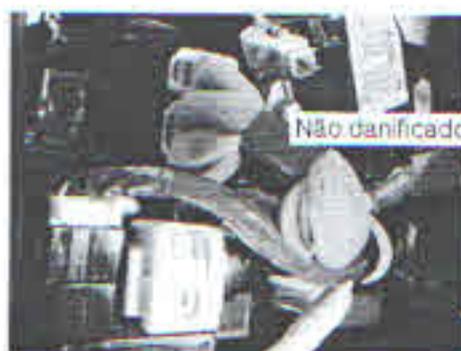
1. No vaso do chicote estar protegido peça espuma e a fita adesiva azul

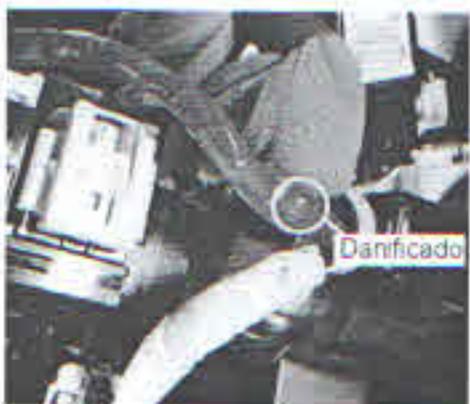
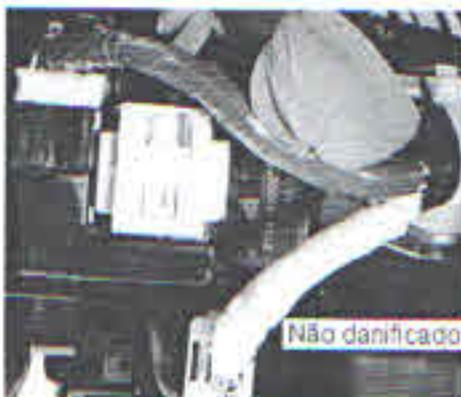
2. No vaso do chicote sem a proteção de espuma e da fita adesiva azul

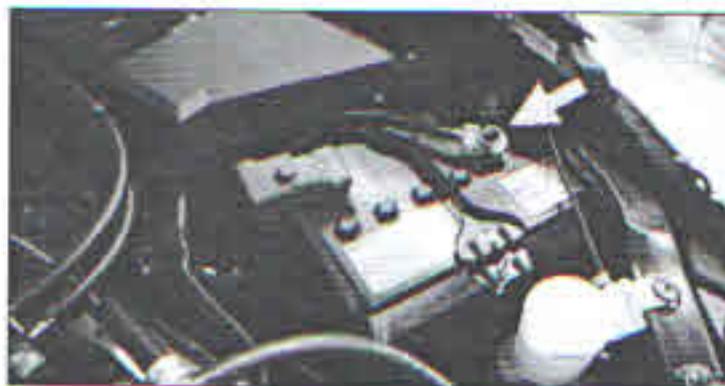
3. Caso encontre algum dano no chicote, desligar o terminal negativo da bateria.

**Nota:** Quando o terminal negativo da bateria for desconectado e necessário a proteção da Memória de Áudio.

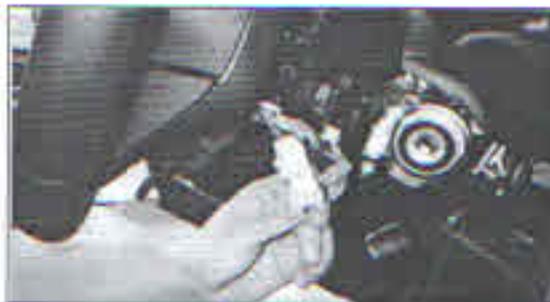
- Para facilitar o manuseio, desligar os conectores do chicote, conforme mostrado na figura abaixo:

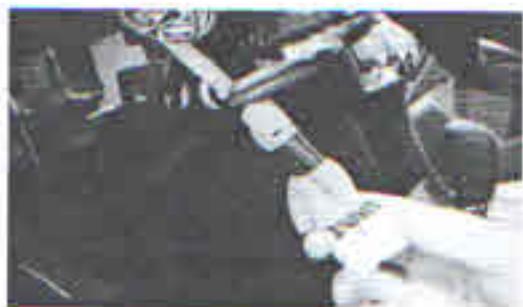
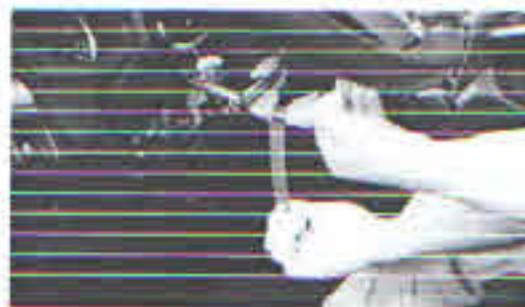
- Remover a fita adesiva azul juntamente com a espuma de proteção do chicote (Conector Interruptor do limpador de para brisa).

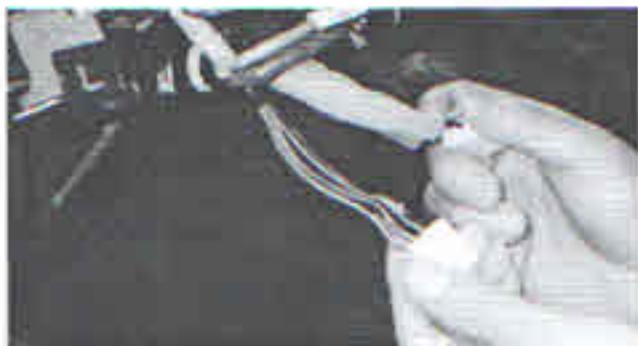
Chicote "A"

7. Confirmar qual dos chicotes está danificado chicote A  ou B   
Veja as figuras abaixo:

Caso seja o chicote "A", vá párea o passo "9".

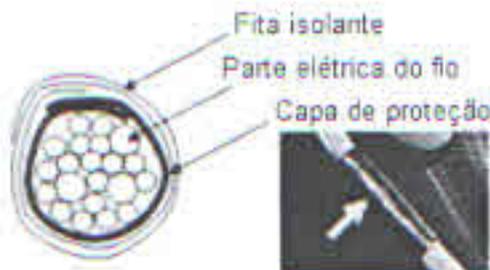
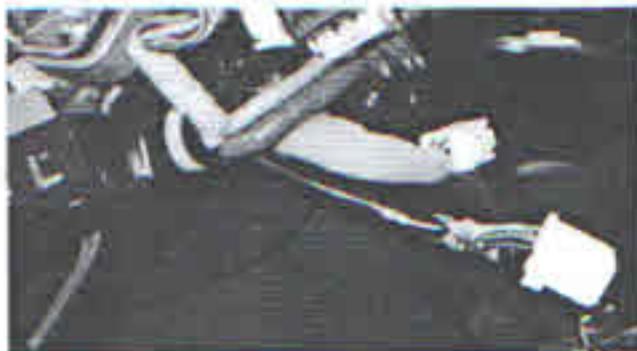
**Nota:** O chicote "B" vem com uma fita de proteção. Veja na figura abaixo.

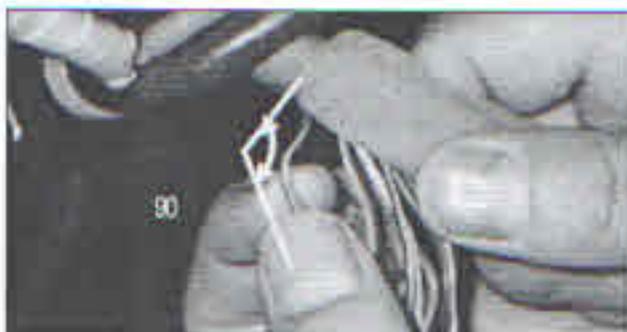
1. Dobrar o fio elétrico em 90° conforme indicado na figura abaixo:

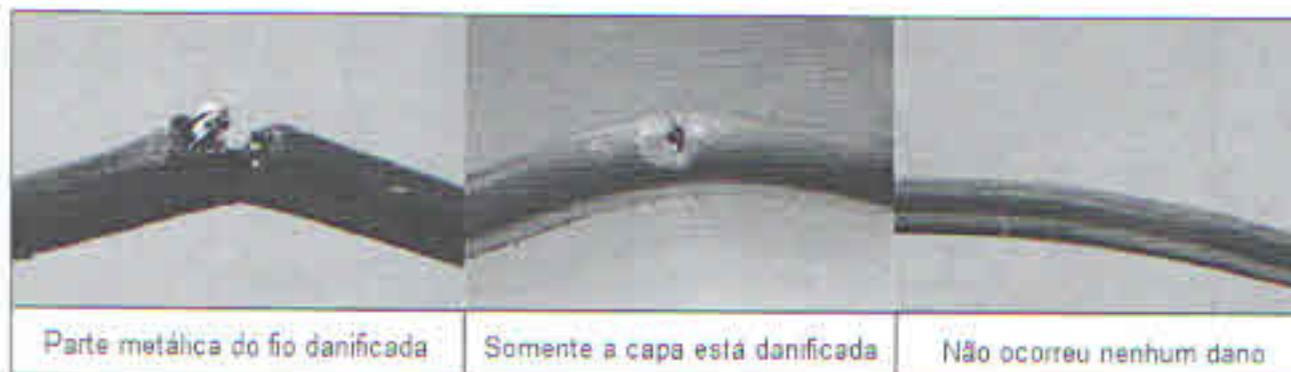
Confirmar a extensão dos danos ocorridos no chicote.

**Nota:** Utilizando uma lente de aumento, inspecionar cuidadosamente o chicote enquanto dobra os fios, para confirmar a extensão dos danos ocorridos no mesmo.

2. Caso a parte elétrica do fio esteja danificada o chicote do painel corta fogo deverá ser substituído.
3. Caso o dano tenha ocorrido somente na capa de proteção do fio elétrico, proteger o mesmo enrolando uma fita isolante ao redor do local afetado.

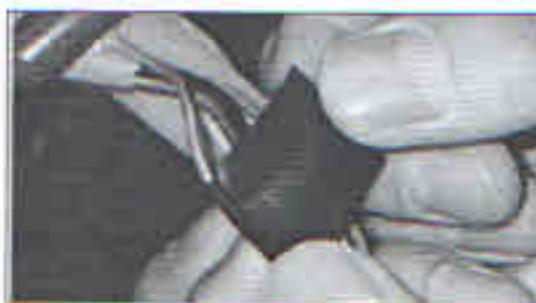
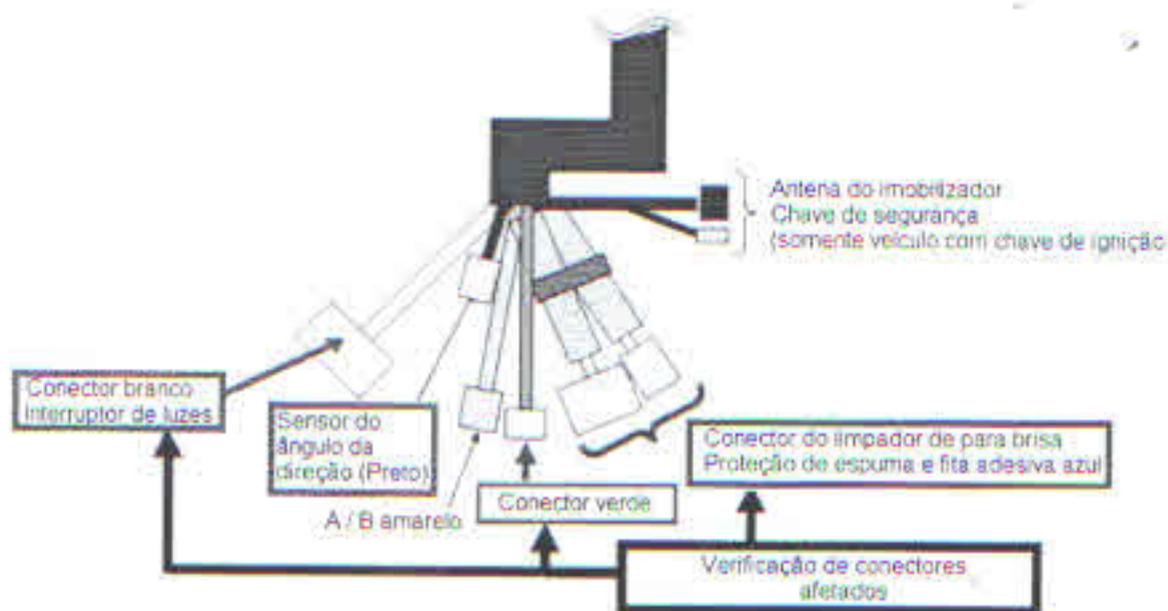
**Nota:** Proteger com a fita isolante cada um dos fios elétricos separadamente, para evitar que entrem em curto circuito.

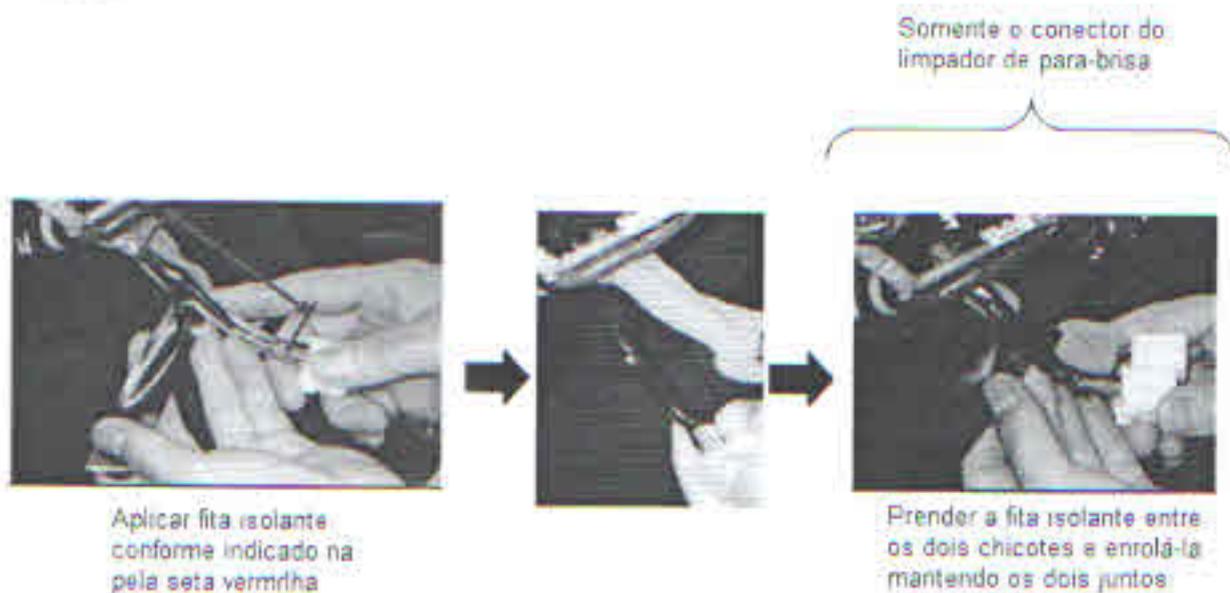
4. Com o auxílio de uma fita isolante proteger o chicote por uma extensão de +/- 10cm.

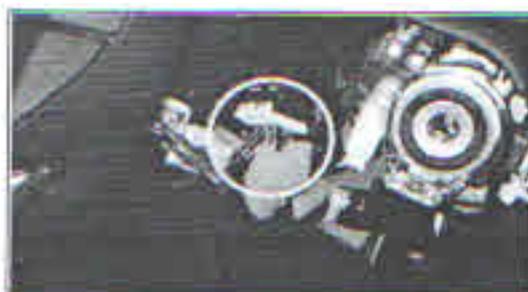
5. Reconectar o conector do chicote.

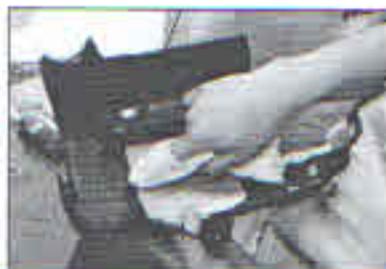
- Com o auxílio de um pano limpo e solvente, efetuar a limpeza da placa metálica da cobertura inferior da coluna de direção.

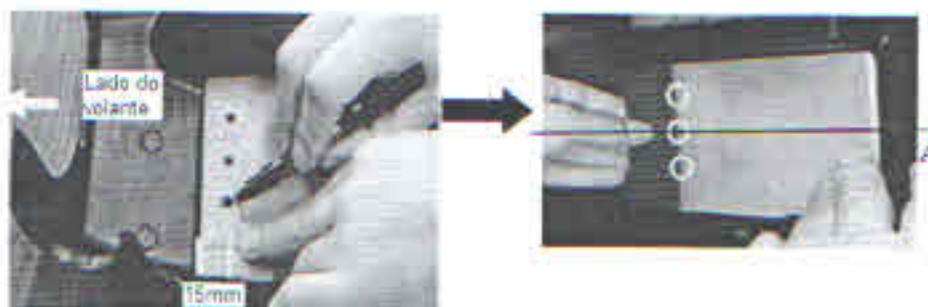
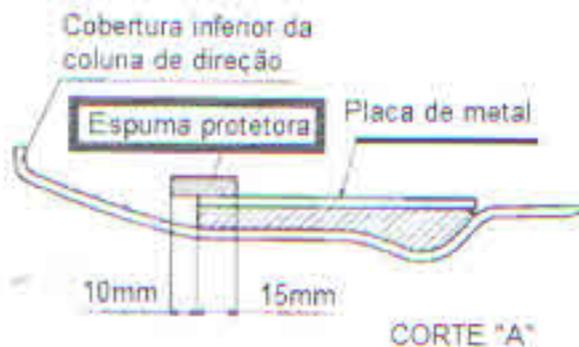
### 5.5. Aplicação espuma protetora "34347FJ040KAI"

- Na preparação de metal de fixação da placa inferior da coluna de direção, marcar 3 pontos com distância de 15mm da borda da placa de metal
- Retire o papel de preservação do adesivo lado da espuma protetora e colar acompanhando as marcas feitas anteriormente.

- Montar a cobertura inferior da coluna de direção.
- Conectar o cabo negativo da bateria.
