ANEXO VII

Termo Aditivo II

OBJETO: **ADIÇÕES E SUPRESSÕES - CONserto DO PORTÃO DE ACESSO PRINCIPAL E DEMOLIÇÃO DO CANIL NO PARQUE SAI**
DATA: **30/11/2021**
ART nº:

***Adições e Supressões Conserto do Portão de acesso
principal e Demolição do Canil no Parque Saint
Hillaire***

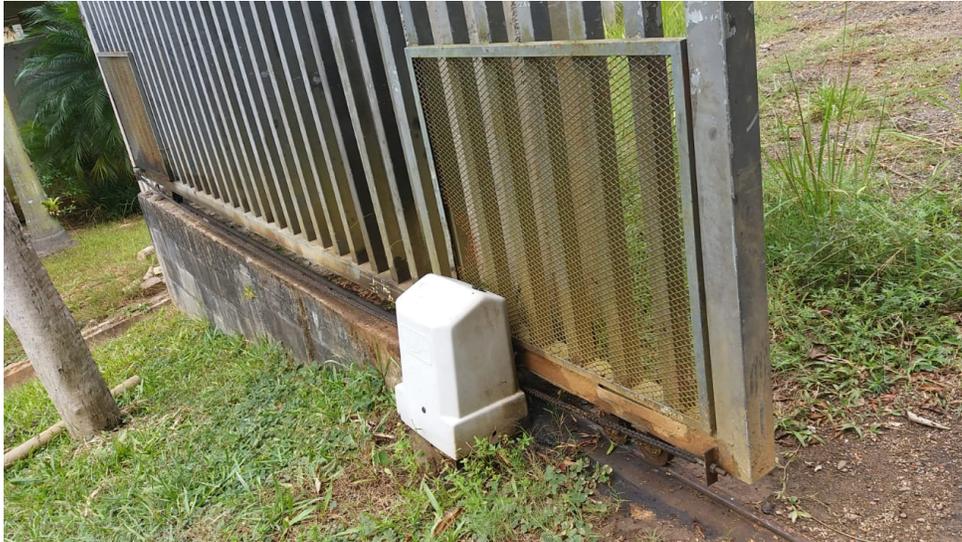
PORTÃO PRINCIPAL

O Portão principal de acesso ao Viveiro Municipal está seguidamente sendo depredado por delinquentes da região. Os cabos foram roubados e os eletrodutos foram vandalizados e portanto impossível de utilizá-los. O reparo inicial consiste em remover e substituir duas roldanas de aço localizadas junto ao trilho. Além disso, elaborar nova rede de alimentação do portão que terá origem no PAINEL de distribuição de energia localizado próximo a área da Cozinha. Limpeza e lubrificação do sistema de correia e trilho.

1.1 ATÉ 1.6 REPAROS NO PORTÃO DE ACESSO PRINCIPAL

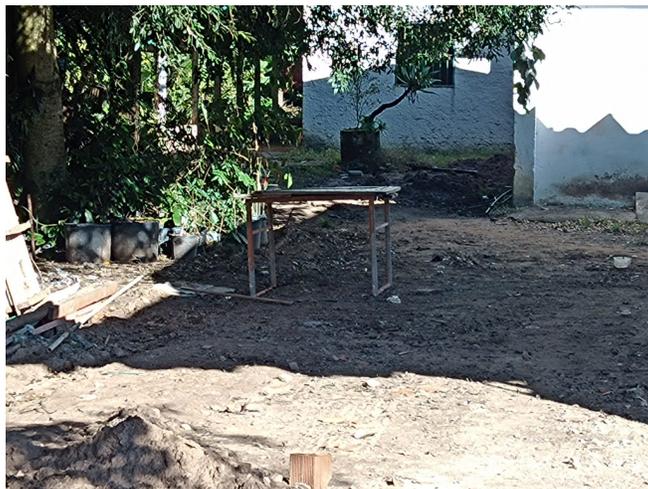
Este item não será executado pois todo o Canil foi furtado (existe processo sobre esta situação). Removemos este item do orçamento.

Local do ANTIGO CANIL (furtado)
