PROJETO DE RESGATE DO PATRIMÔNIO HISTÓRICO DO PARQUE FARROUPILHA

EM RESTAURO
setembro de 2014

RESTAURAÇÃO DE MONUMENTO

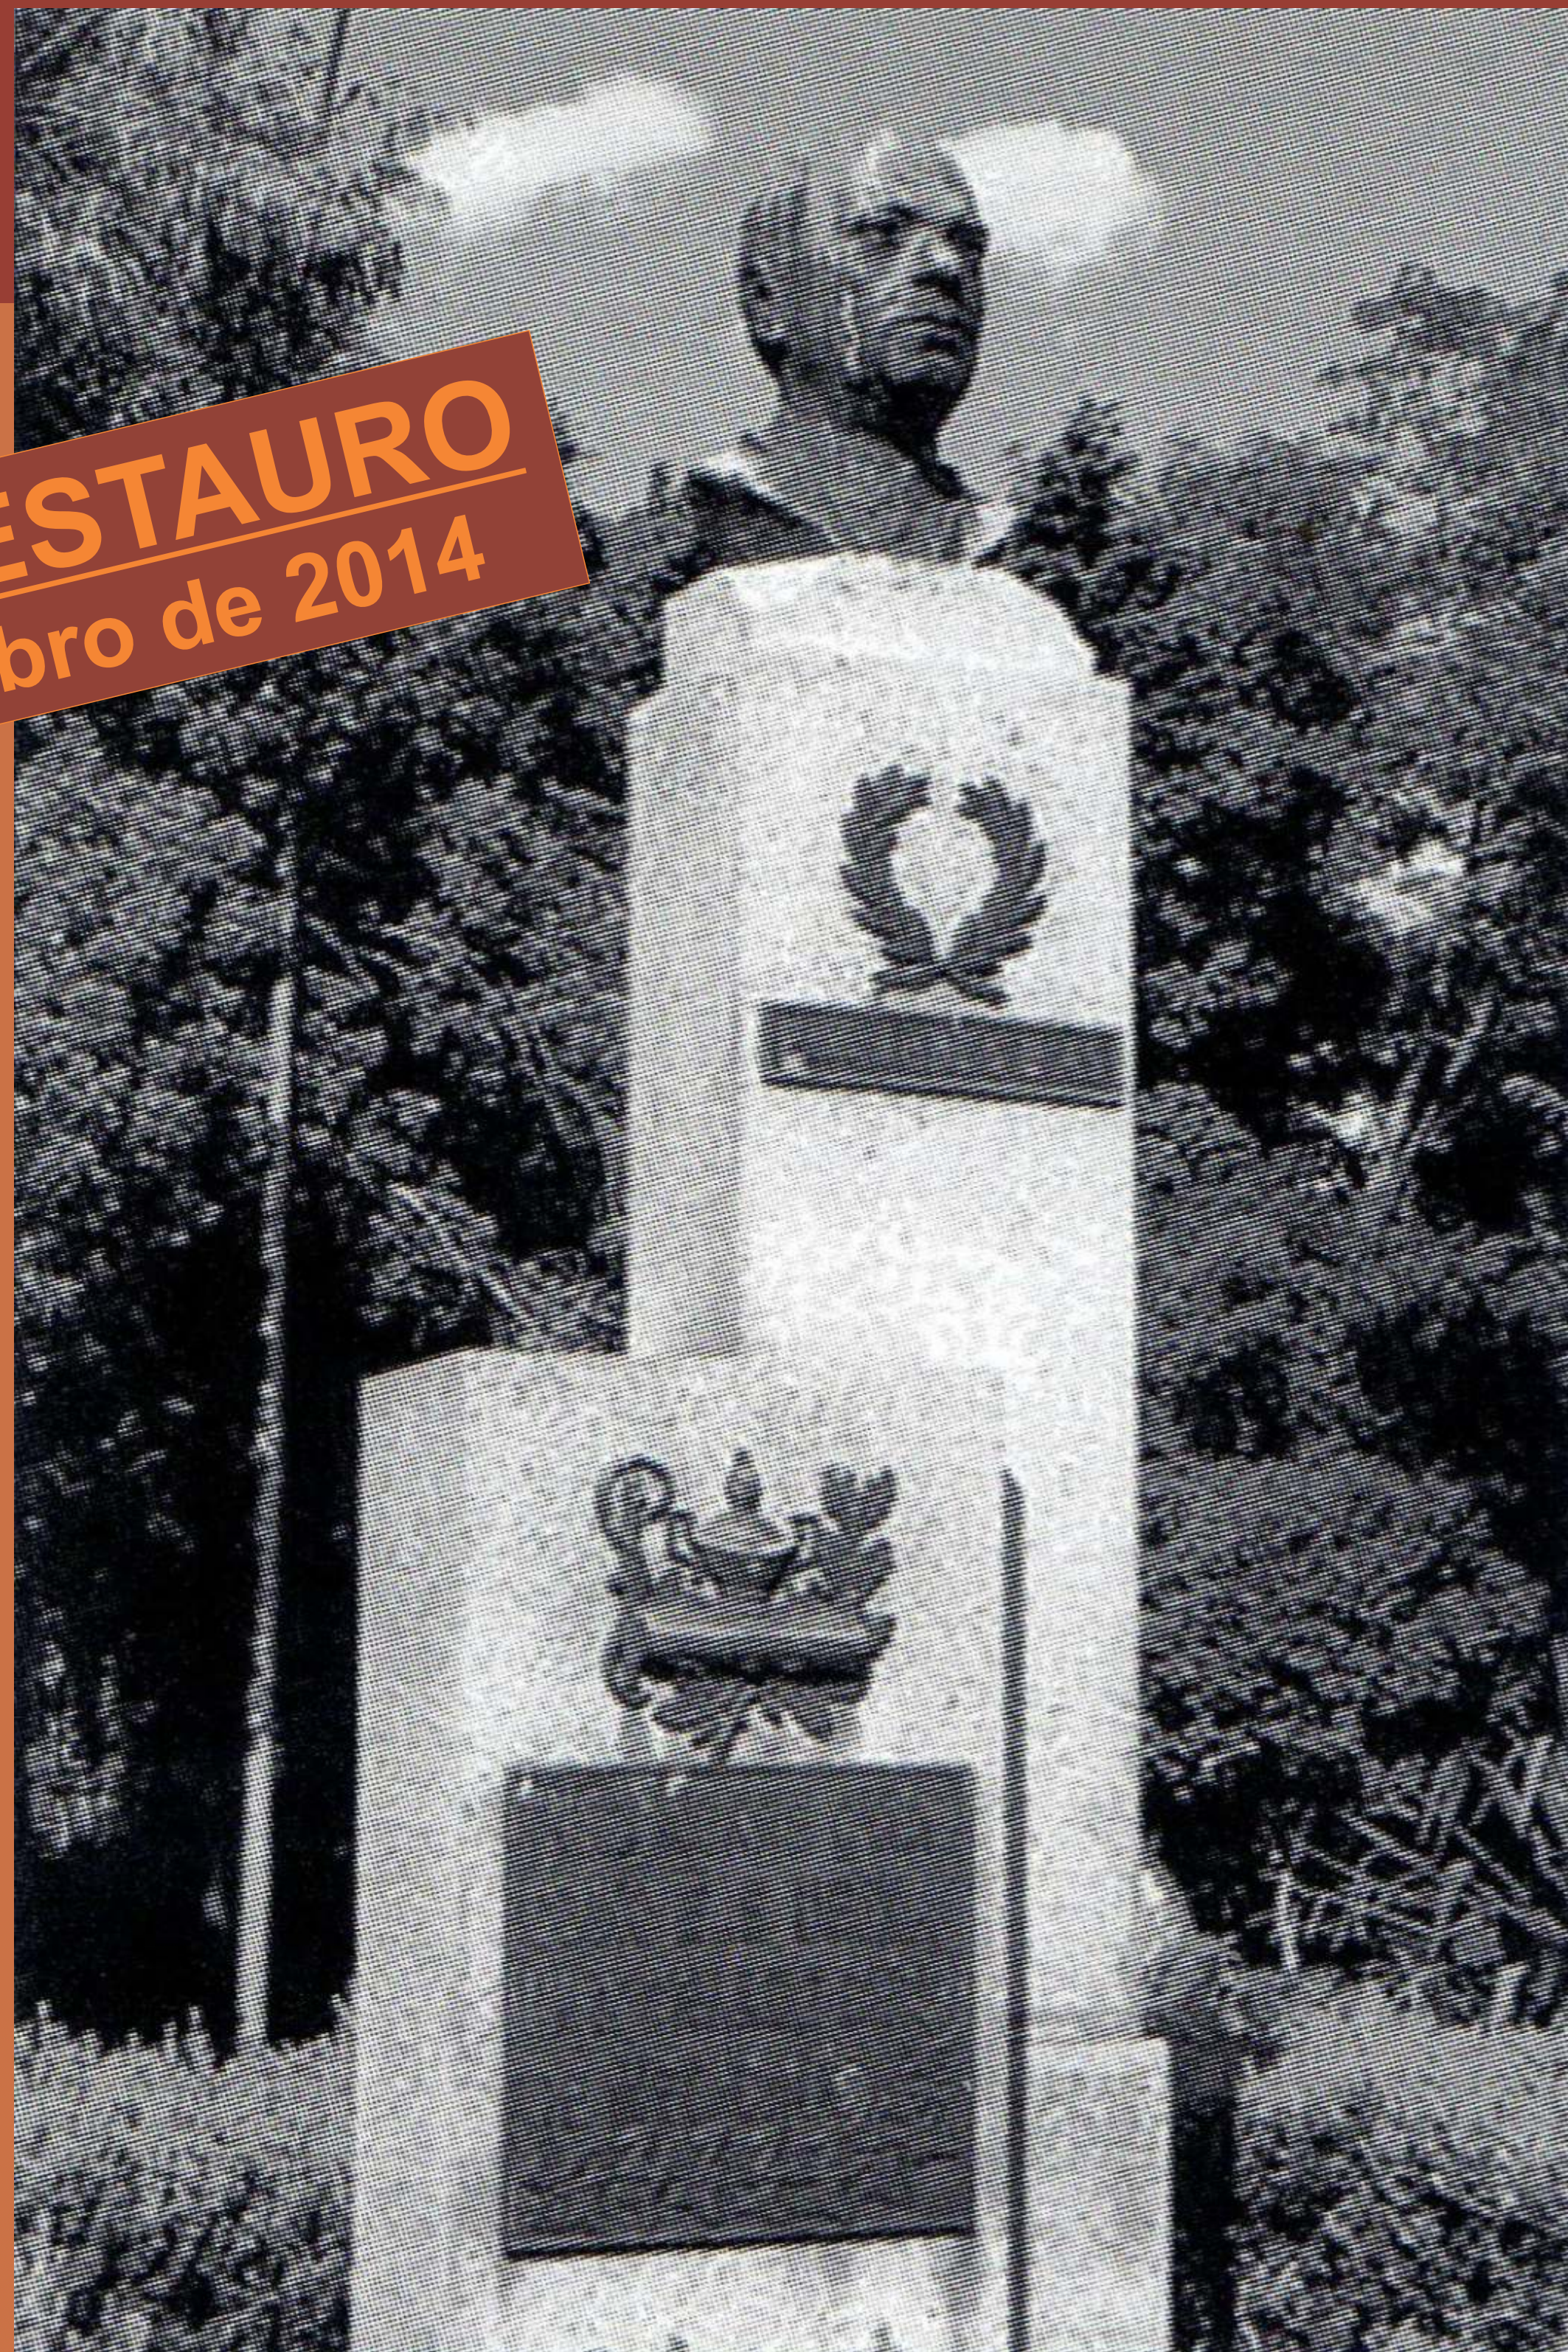
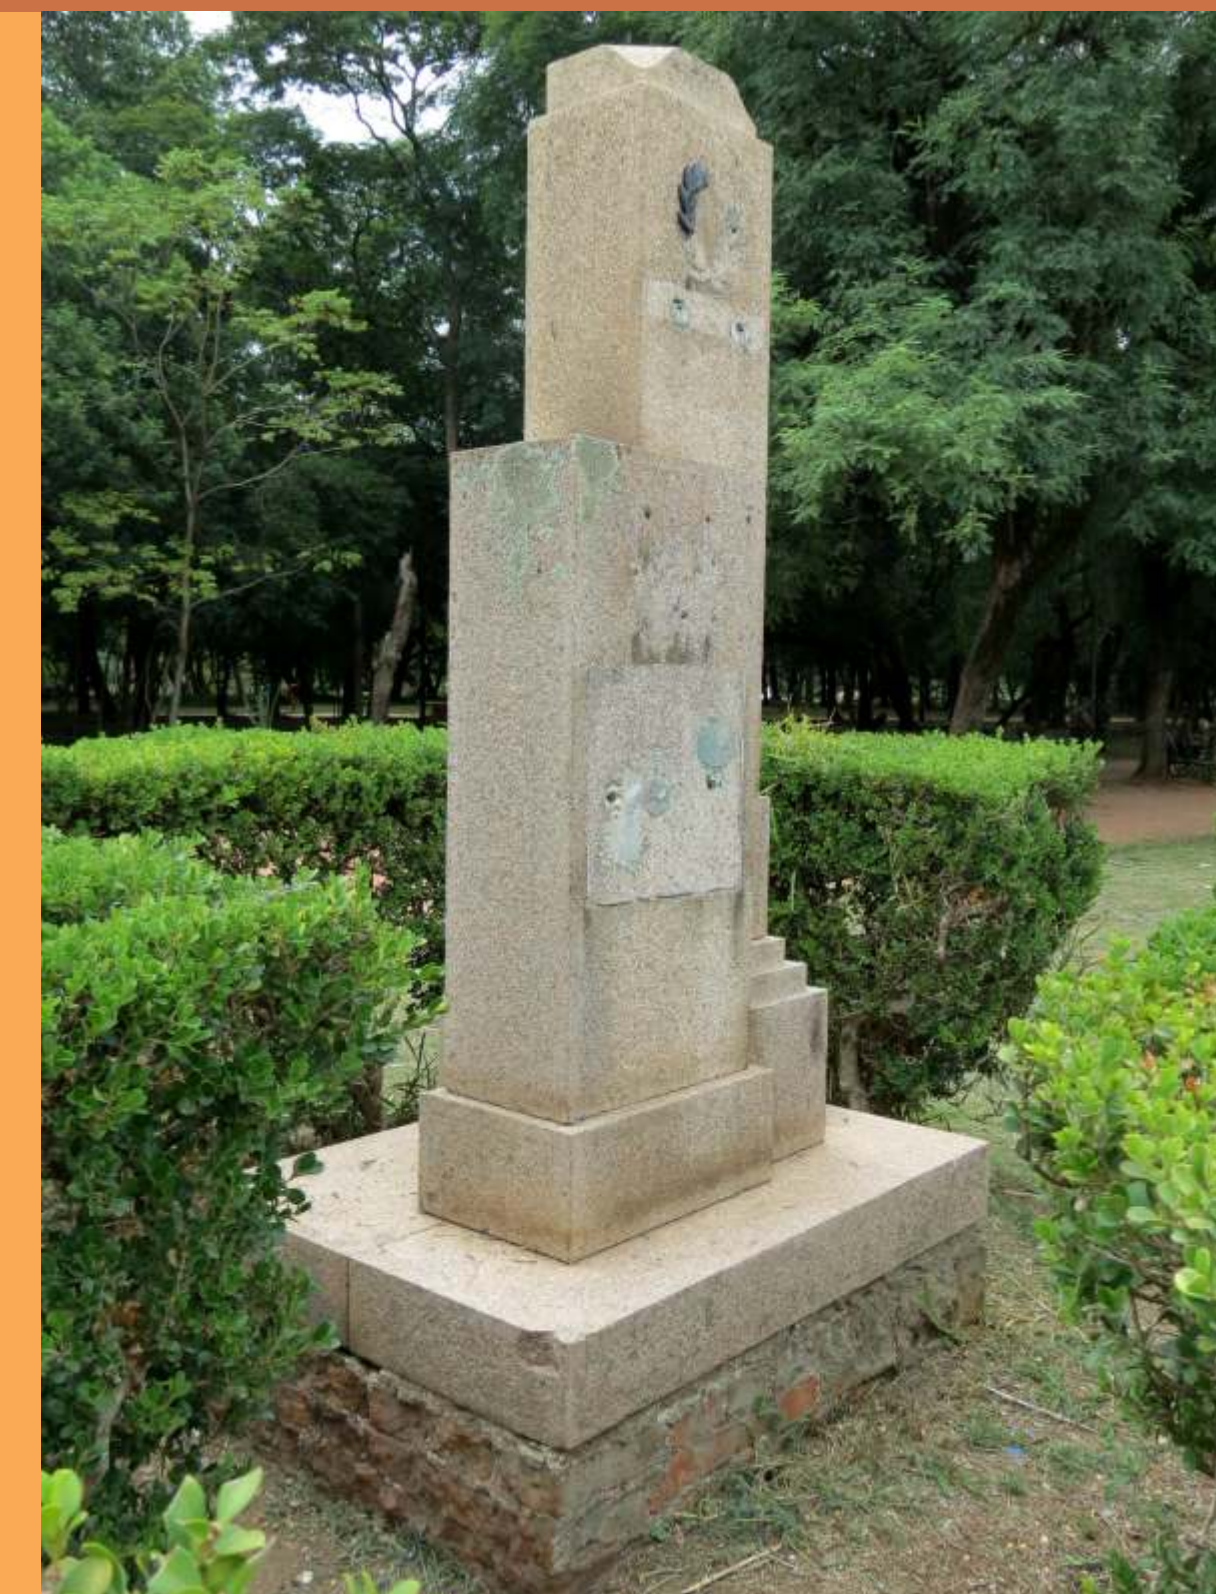
Busto de Annes Dias

Técnica:
Conjunto de dois pedestais em granito apicoado rosa, com elementos artísticos em bronze.

- Sujidades
- Pichações
- Infestação de micro e macro-organismos
- Perda de componentes e elementos artísticos

- Pesquisa e documentação
- Elaboração de projeto de recuperação
- Elaboração de moldes de elementos artísticos
- Modelagem e reprodução do busto de Annes Dias
- Execução de limpeza química e mecânica
 - Recuperação de rejuntas
- Reprodução de elementos artísticos
 - Fixação de elementos artísticos
- Fixação das placas de identificação
- Aplicação de protetivo

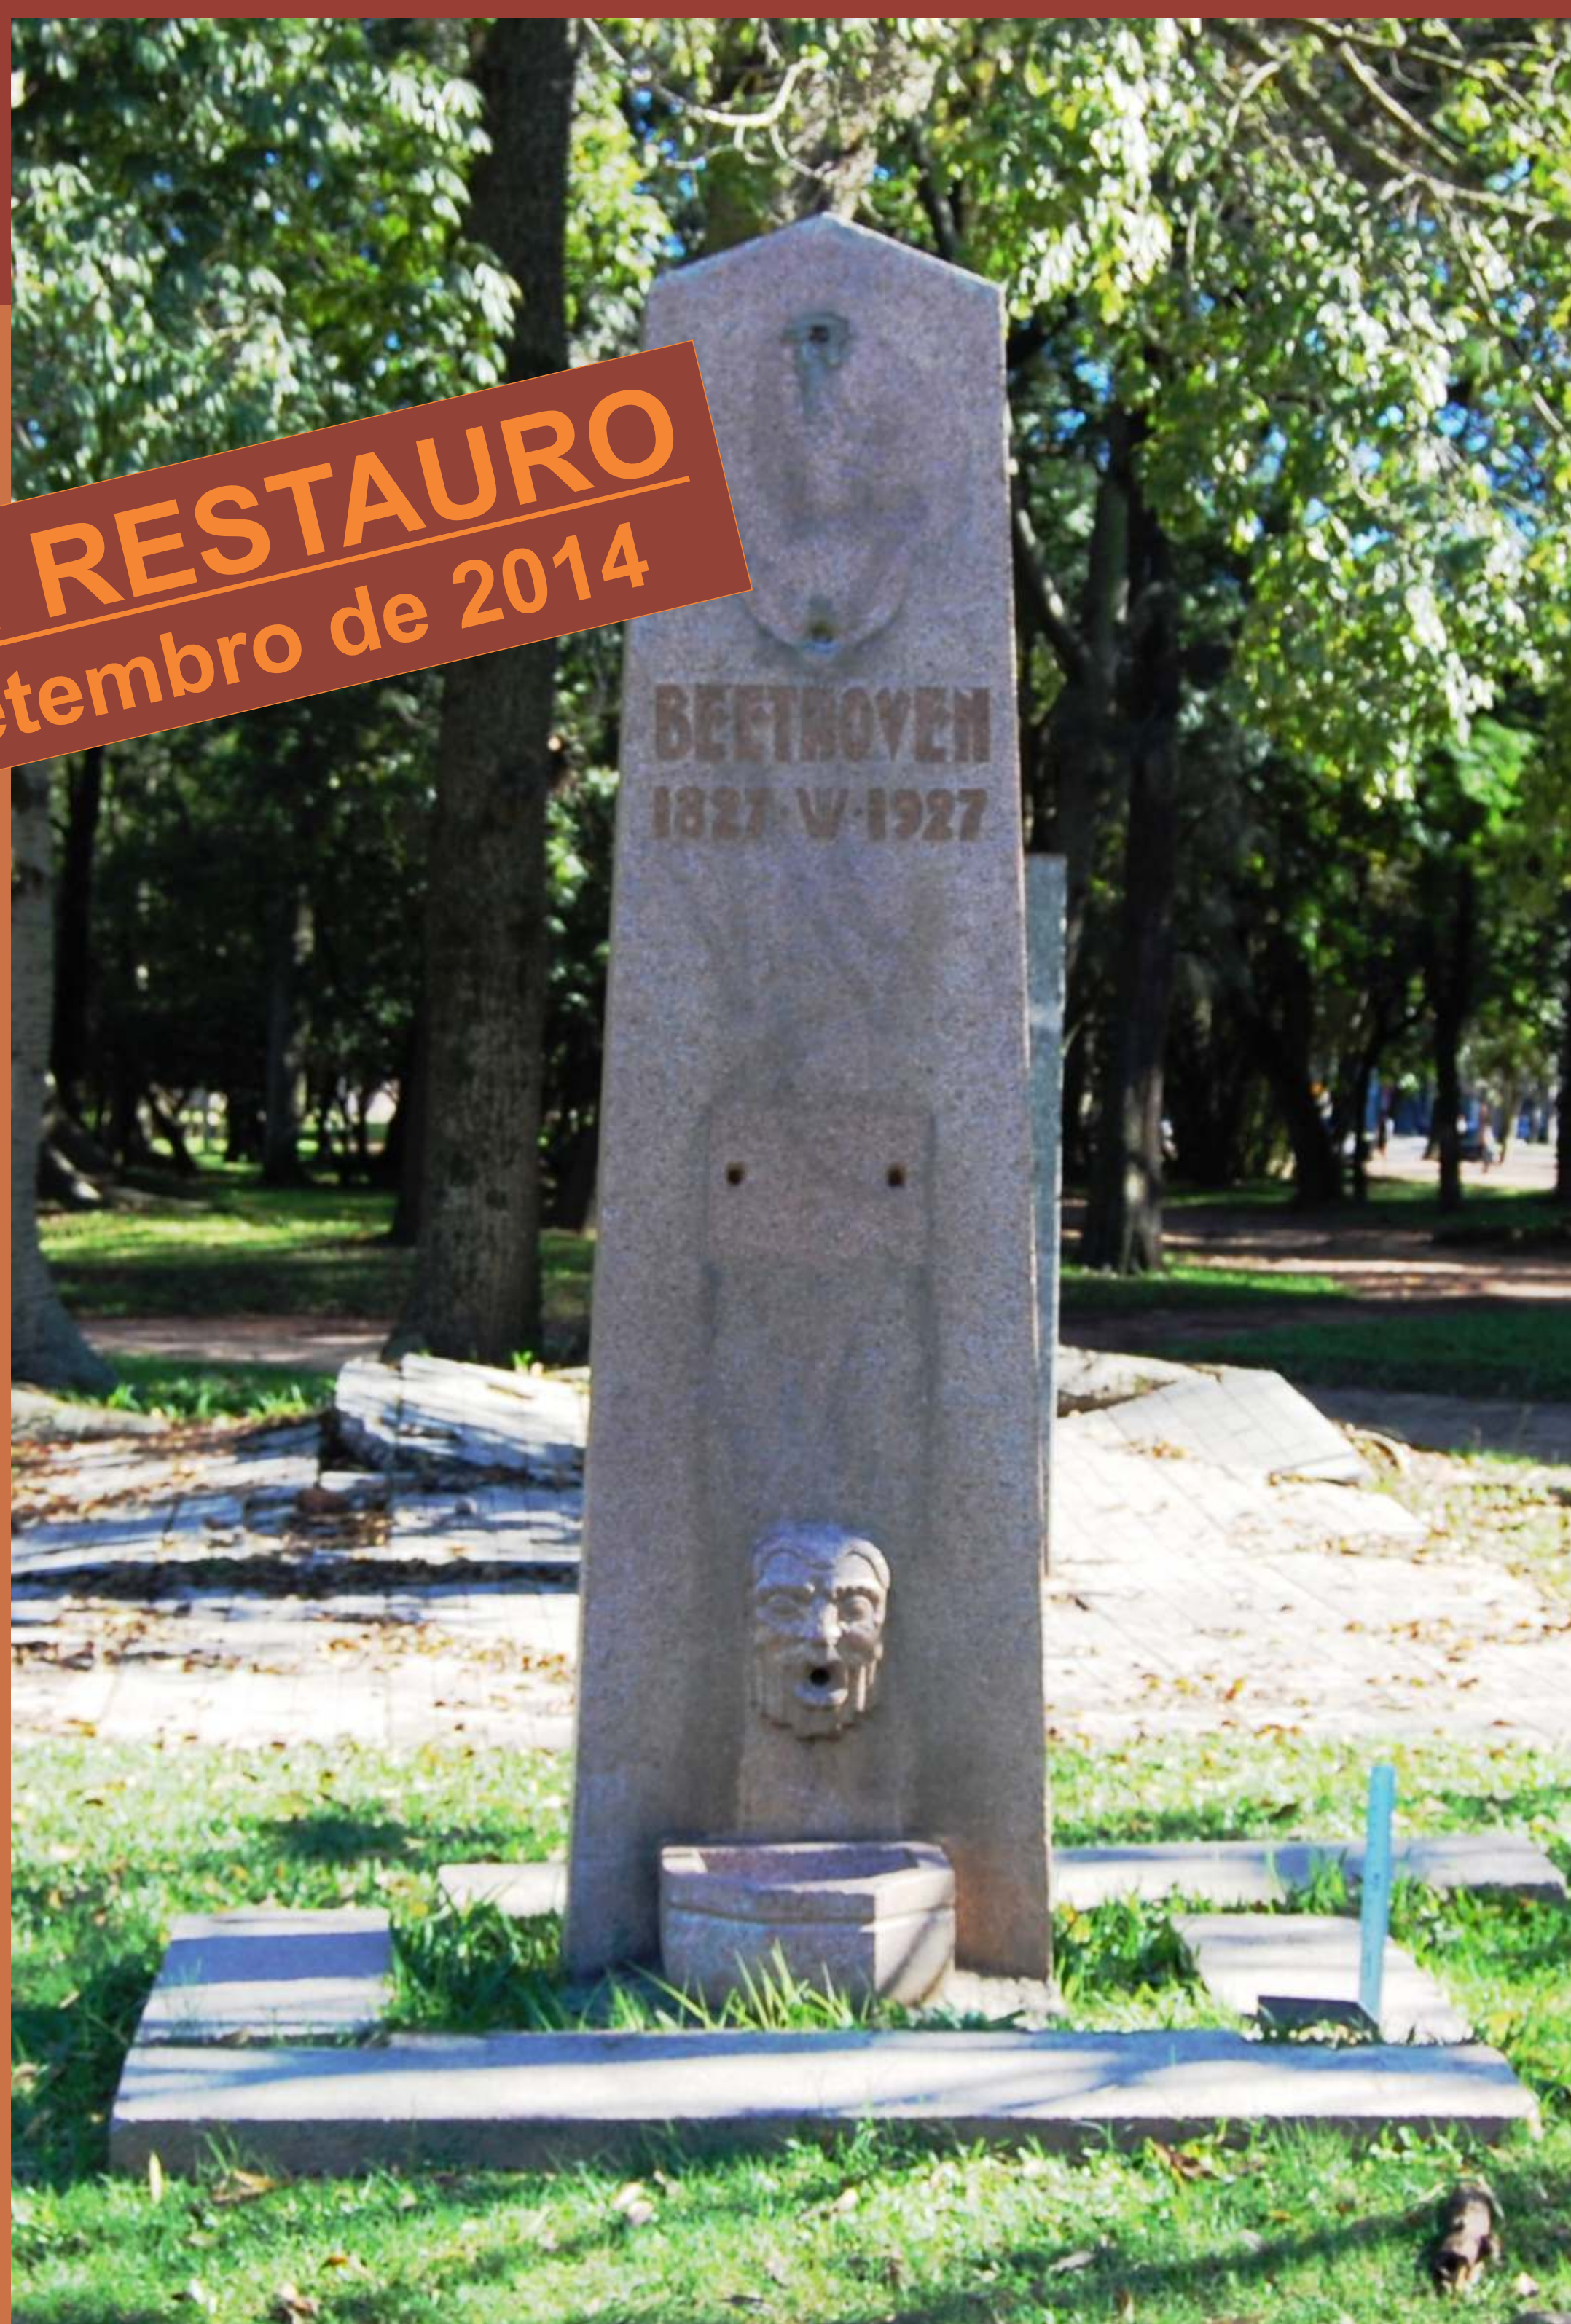
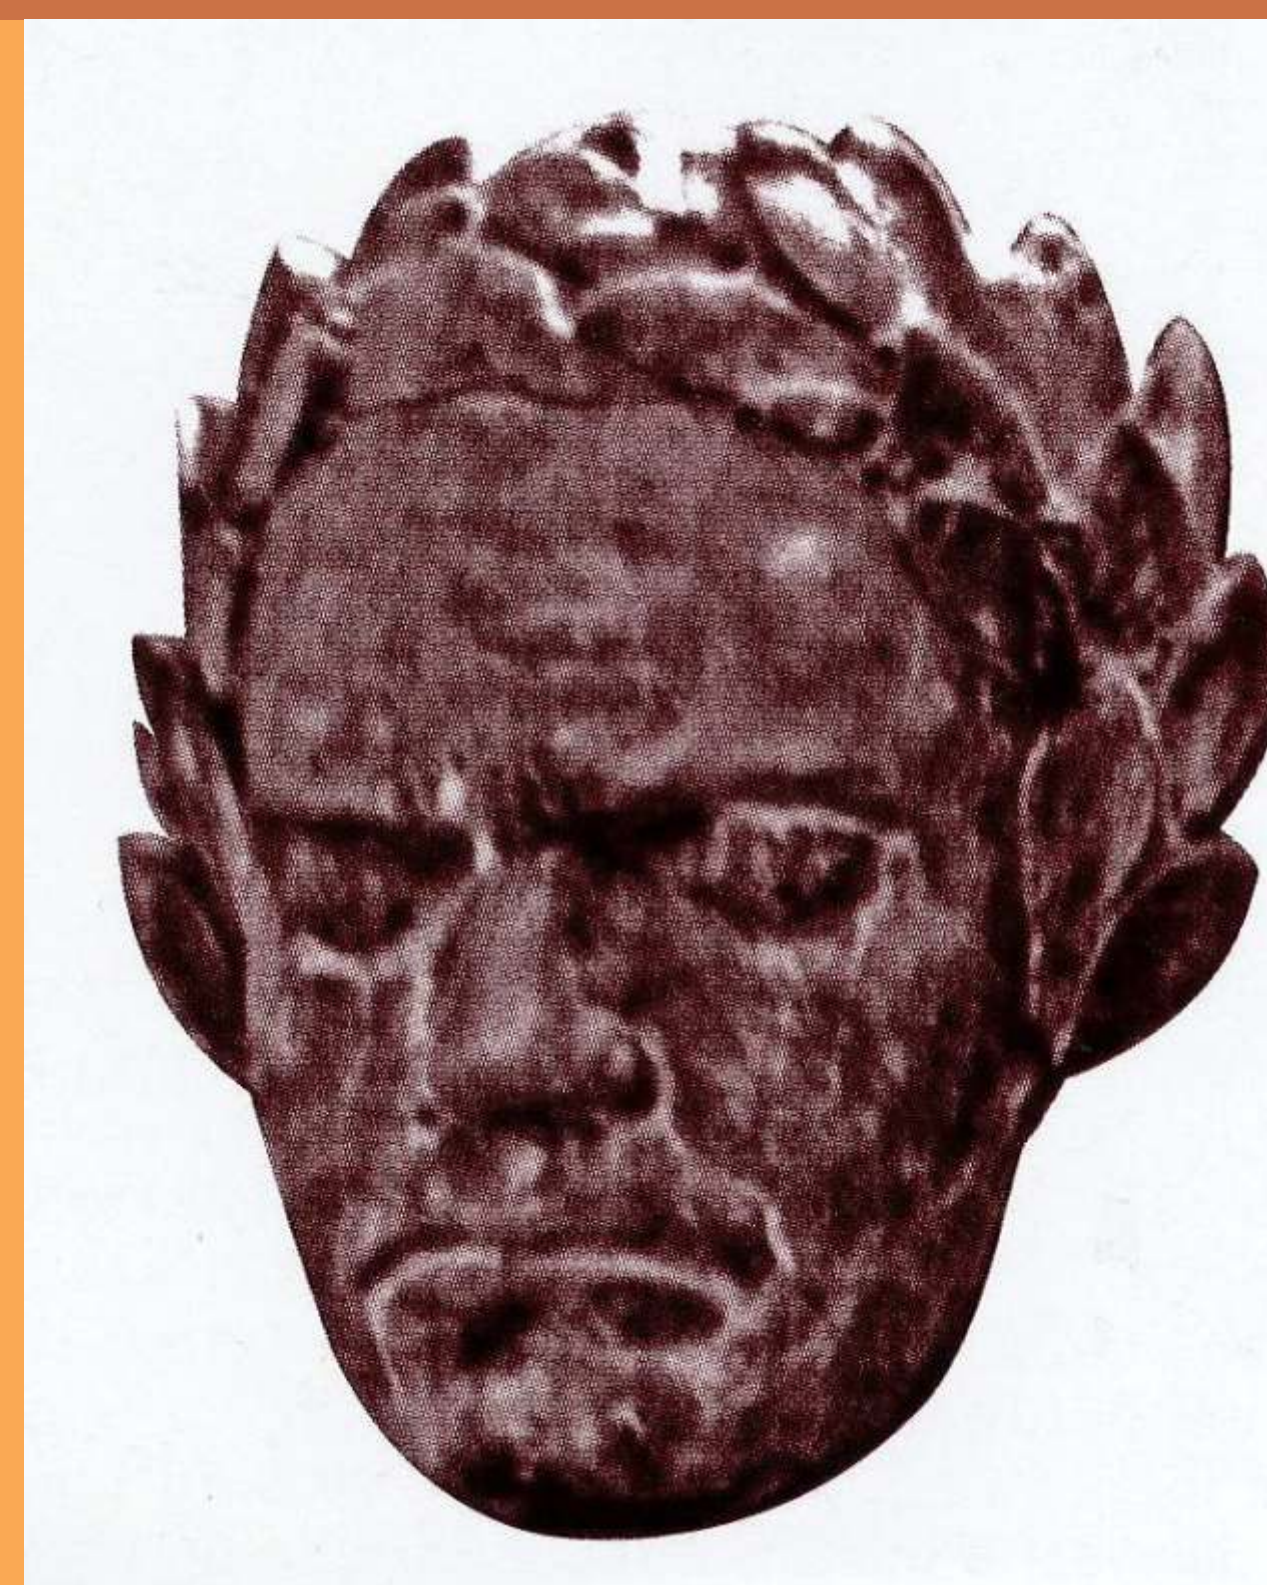
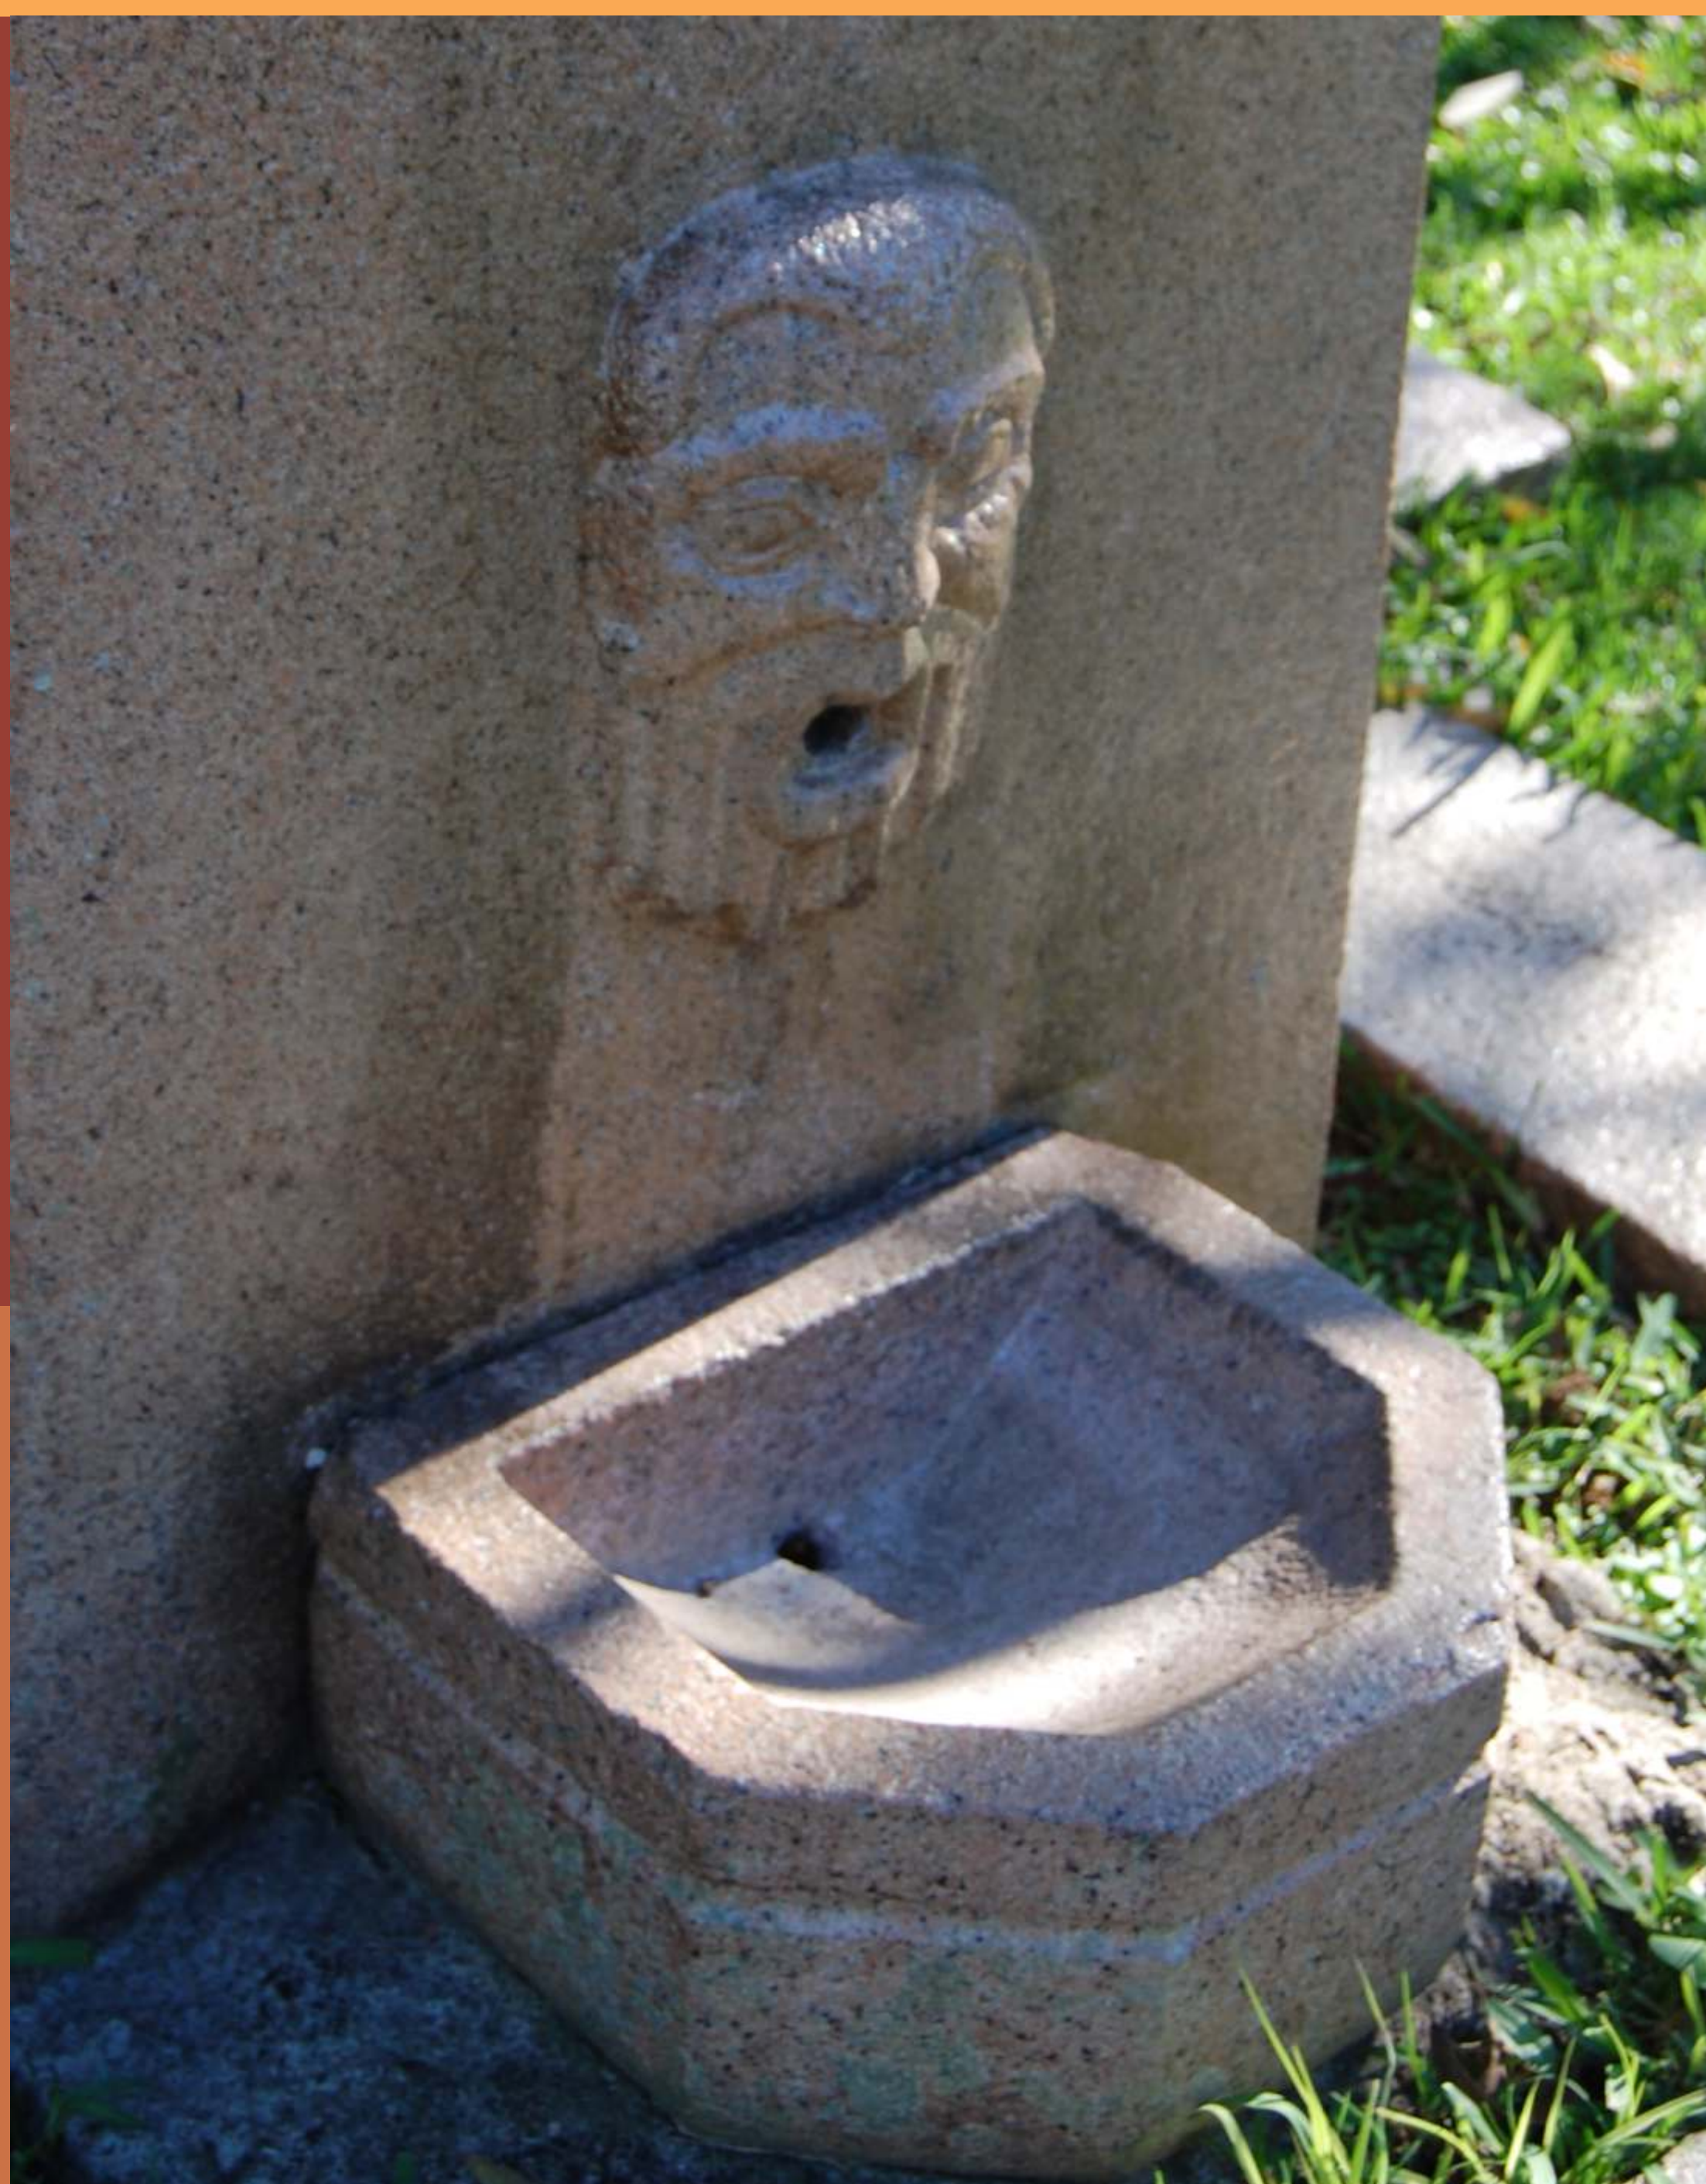
Monumento a Beethoven

Técnica:
Monumento constituído de obelisco em granito apicoado rosa e detalhes em bronze, com destaque à reprodução da máscara mortuária do músico. Junto à base, há uma pequena máscara esculpida em granito que, originalmente, despejava água numa bacia também em granito.

- Sujidades
- Pichações
- Intervenções indevidas
- Infestação de micro-organismos

- Pesquisa e documentação
- Elaboração de projeto de recuperação
- Execução de limpeza mecânica e química
- Remoção de pichações
- Reprodução de placa em granito rosa
- Aplicação de protetivo
