PROJETO DE RESGATE DO PATRIMÔNIO HISTÓRICO DO PARQUE FARROUPILHA

EM RESTAURO
setembro de 2014

RESTAURAÇÃO DE MONUMENTO

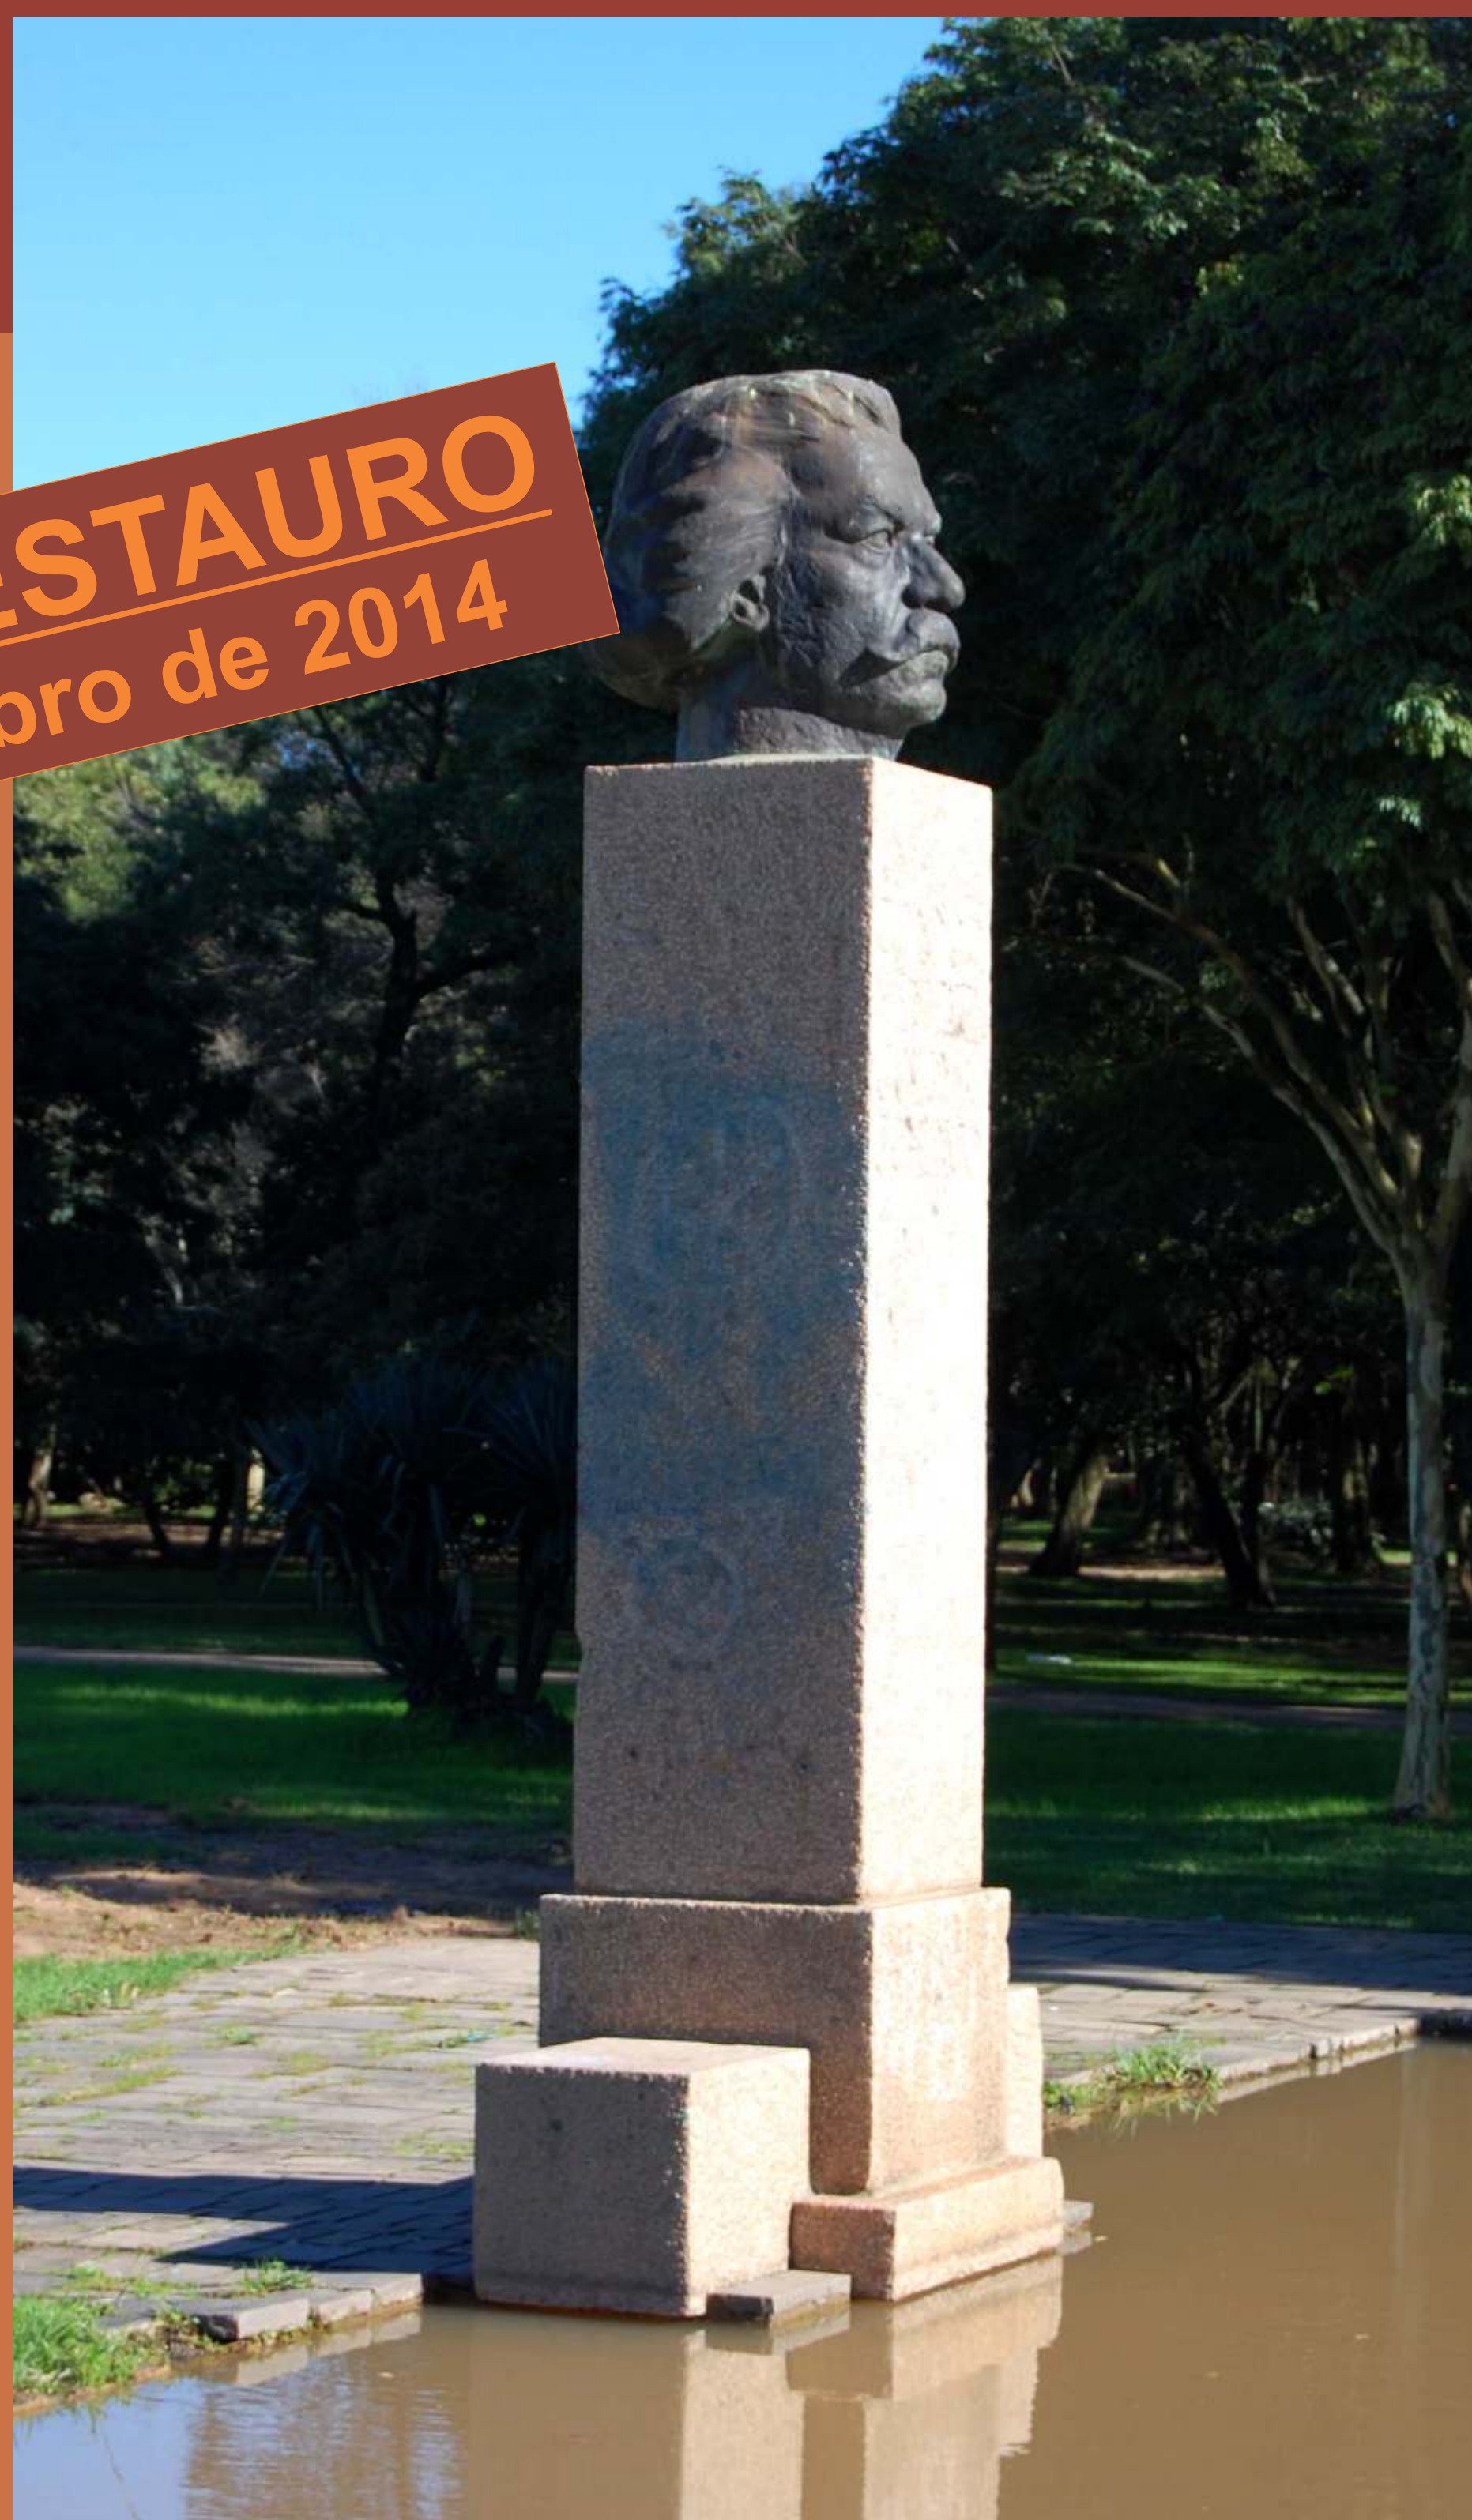
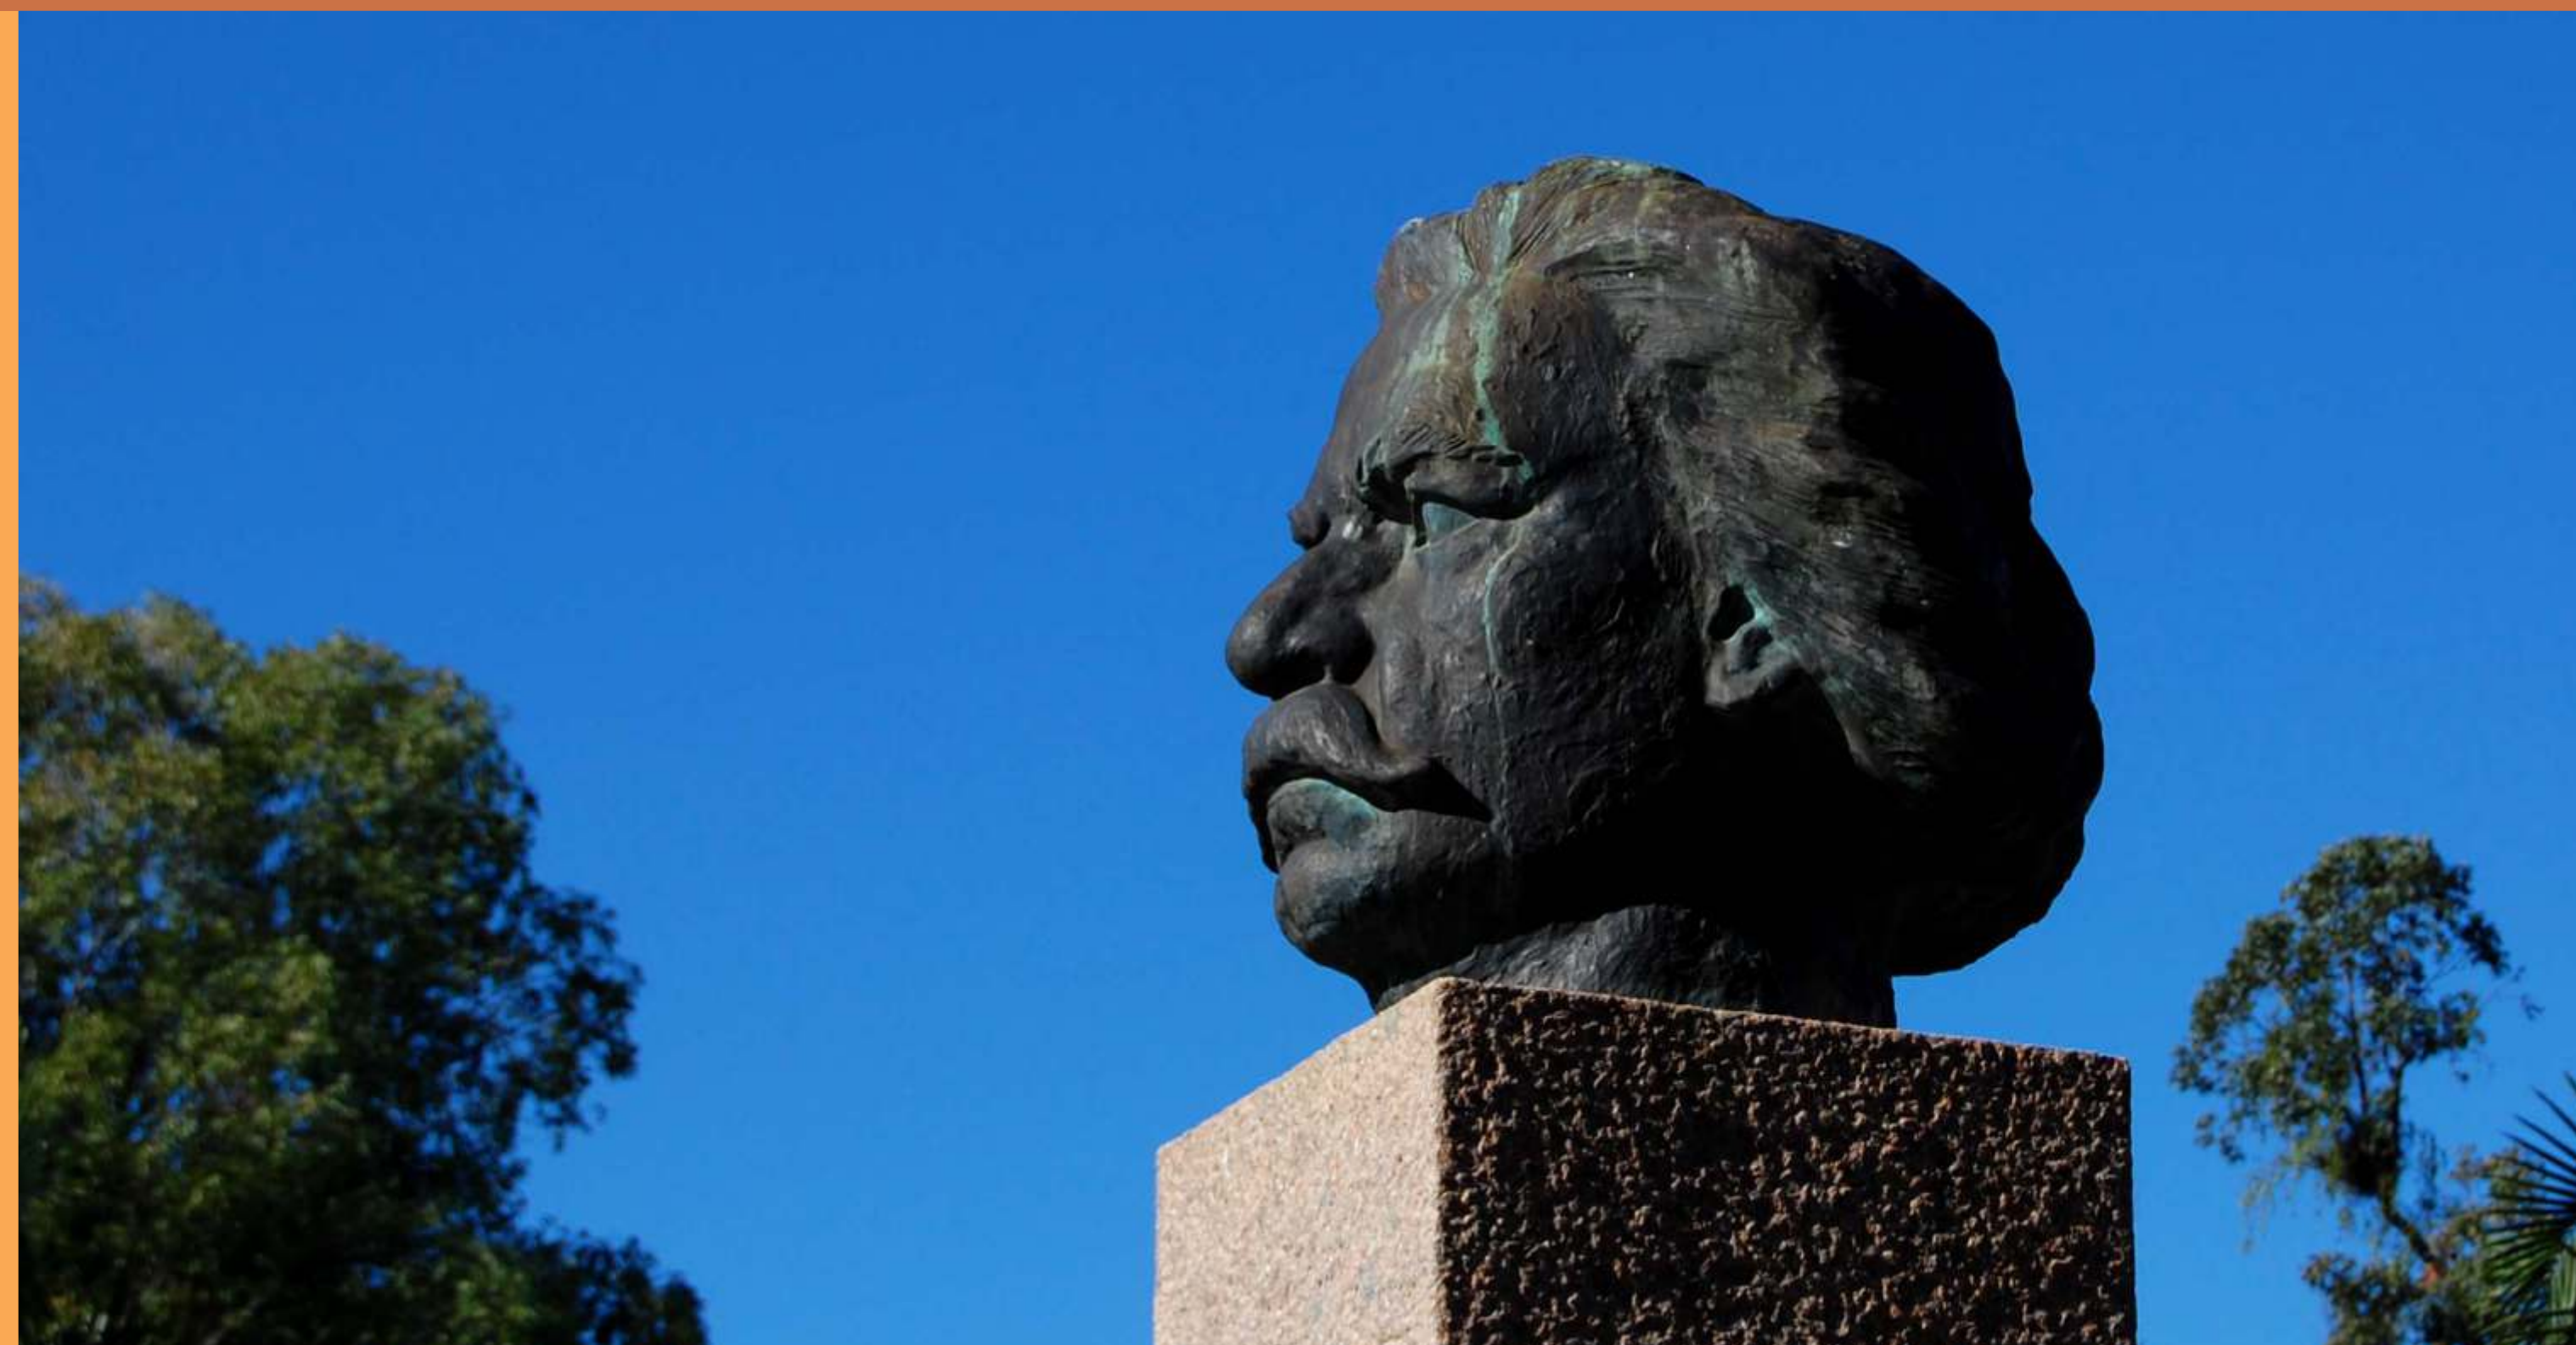
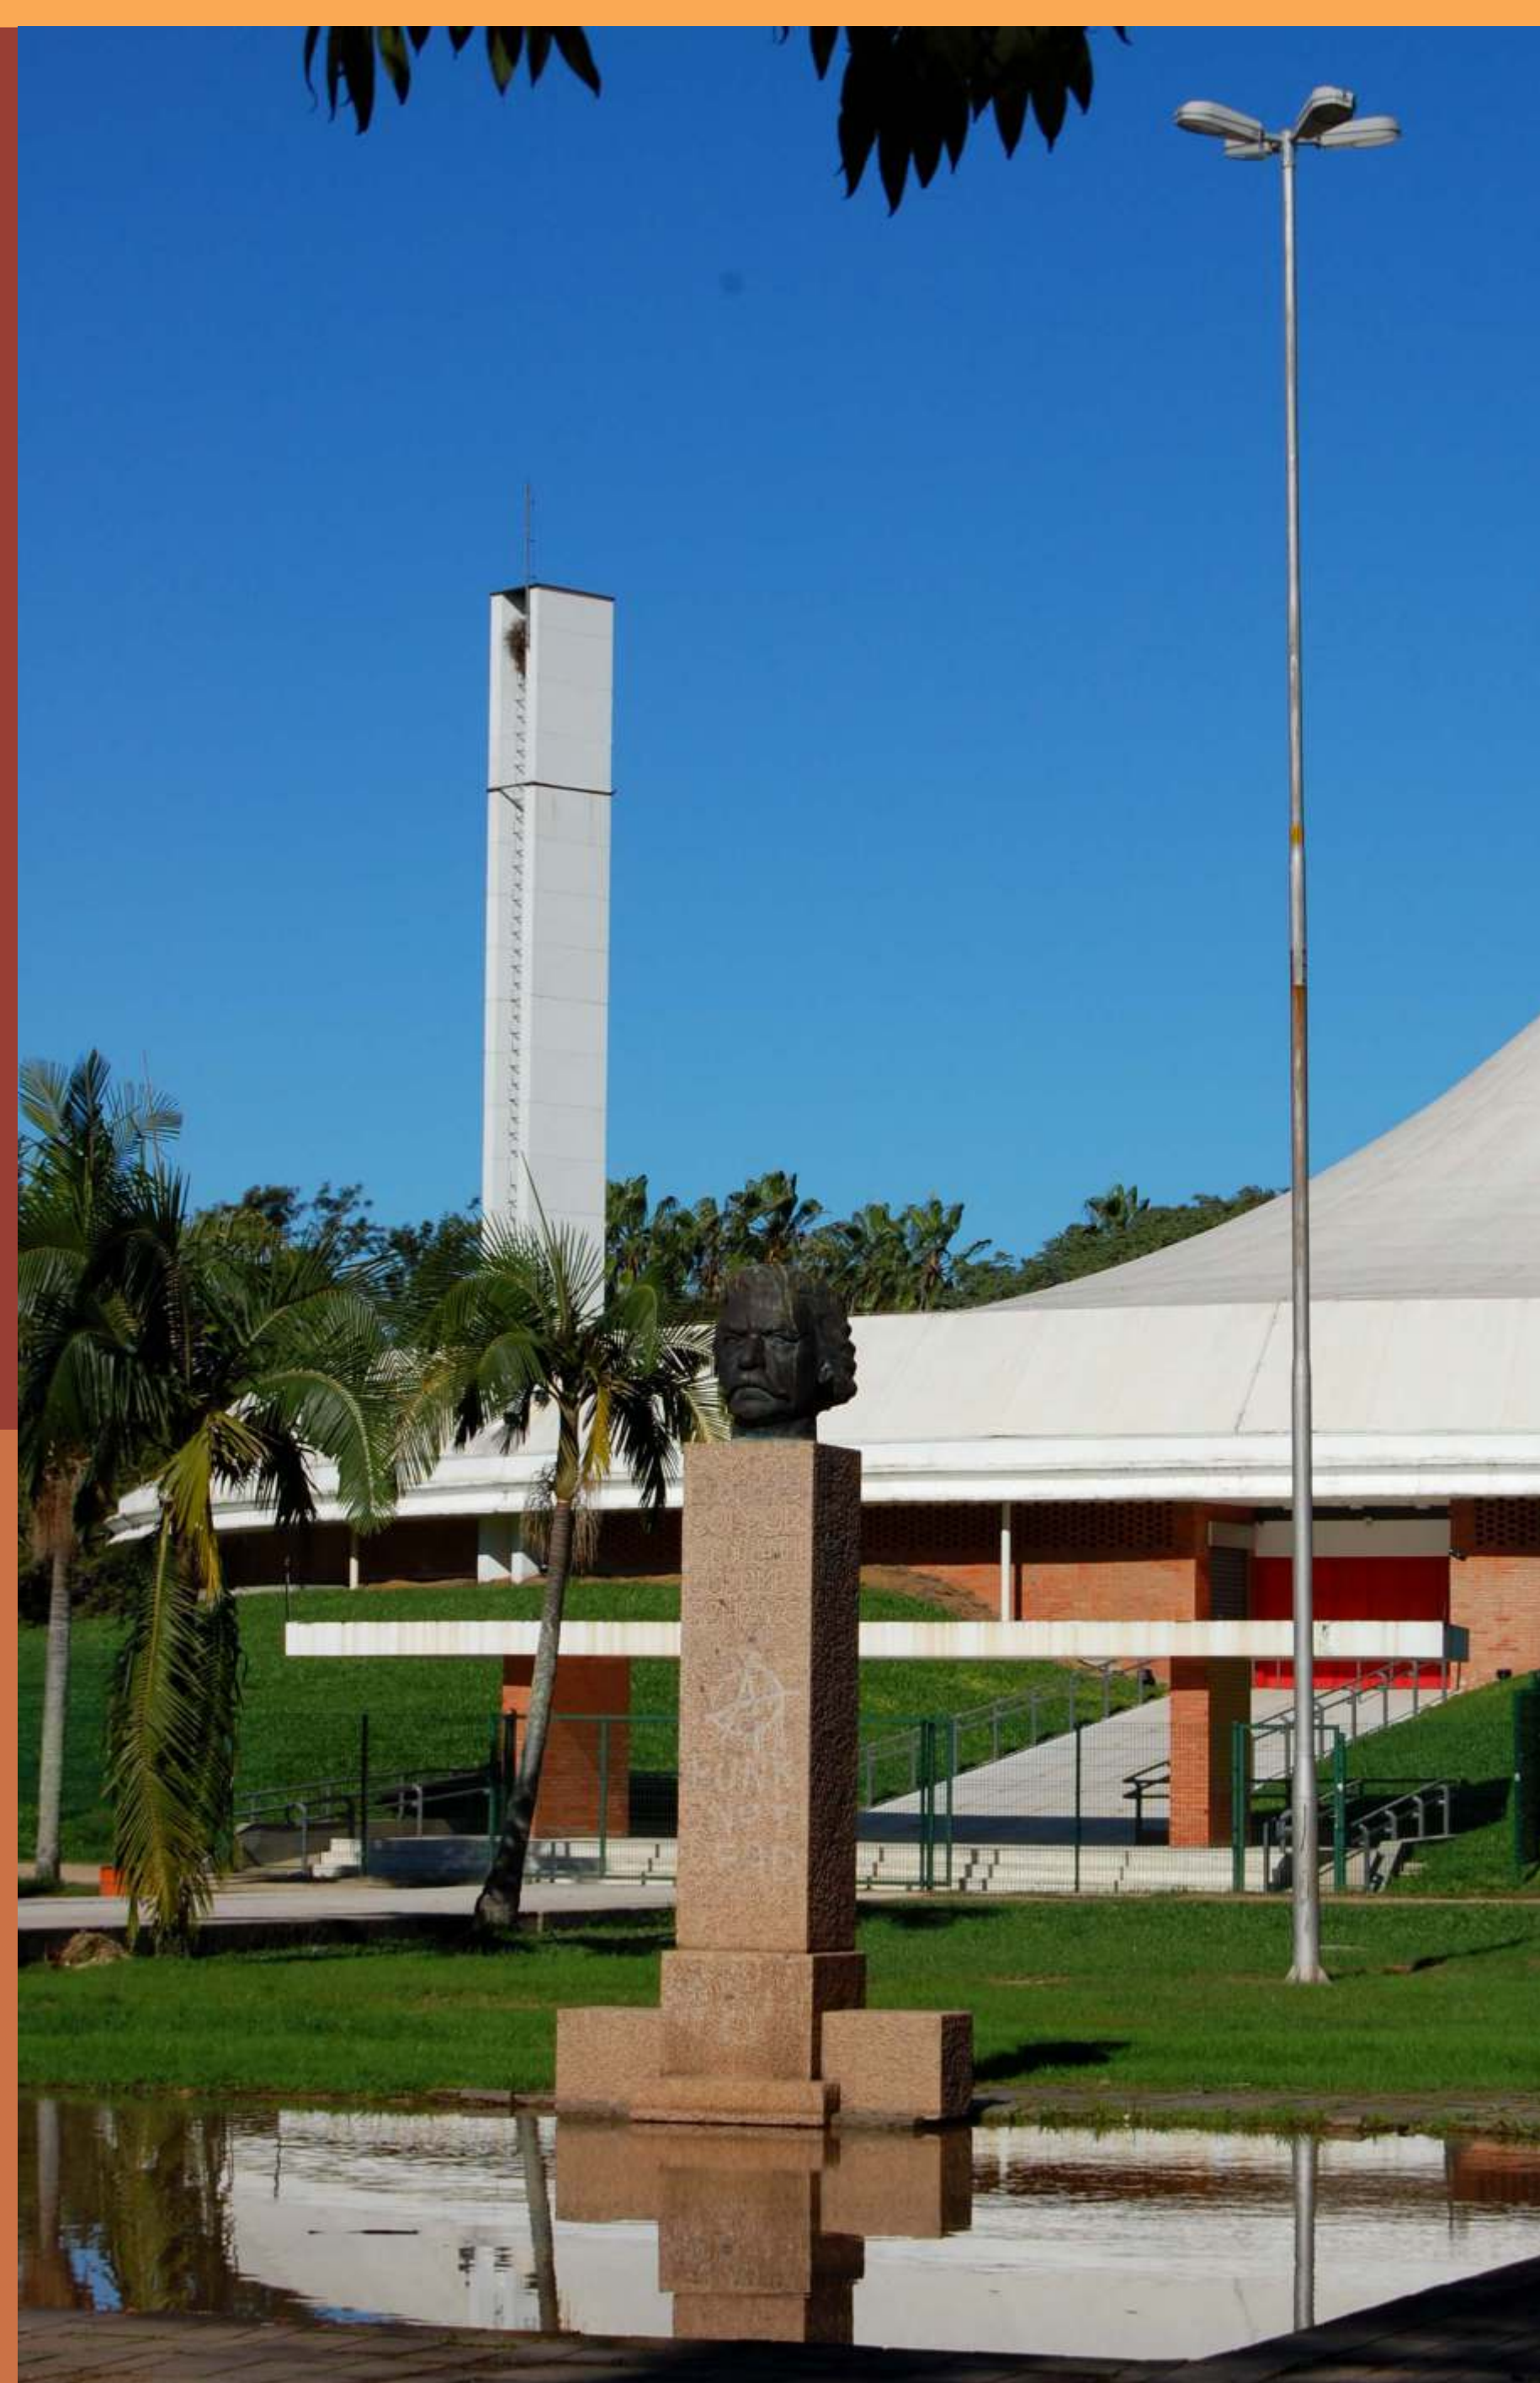
Monumento a Carlos Gomes

Técnica:
Monumento constituído pela cabeça do músico fundida em bronze, sobre prisma de granito apicoado rosa, com títulos de algumas de suas óperas gravados sobre a rocha.

- Sujidades
- Pichações
- Intervenções indevidas
- Infestação de micro-organismos

- Pesquisa e documentação
- Elaboração de projeto de recuperação
- Execução de limpeza mecânica
- Remoção de pichações
- Aplicação de protetivo

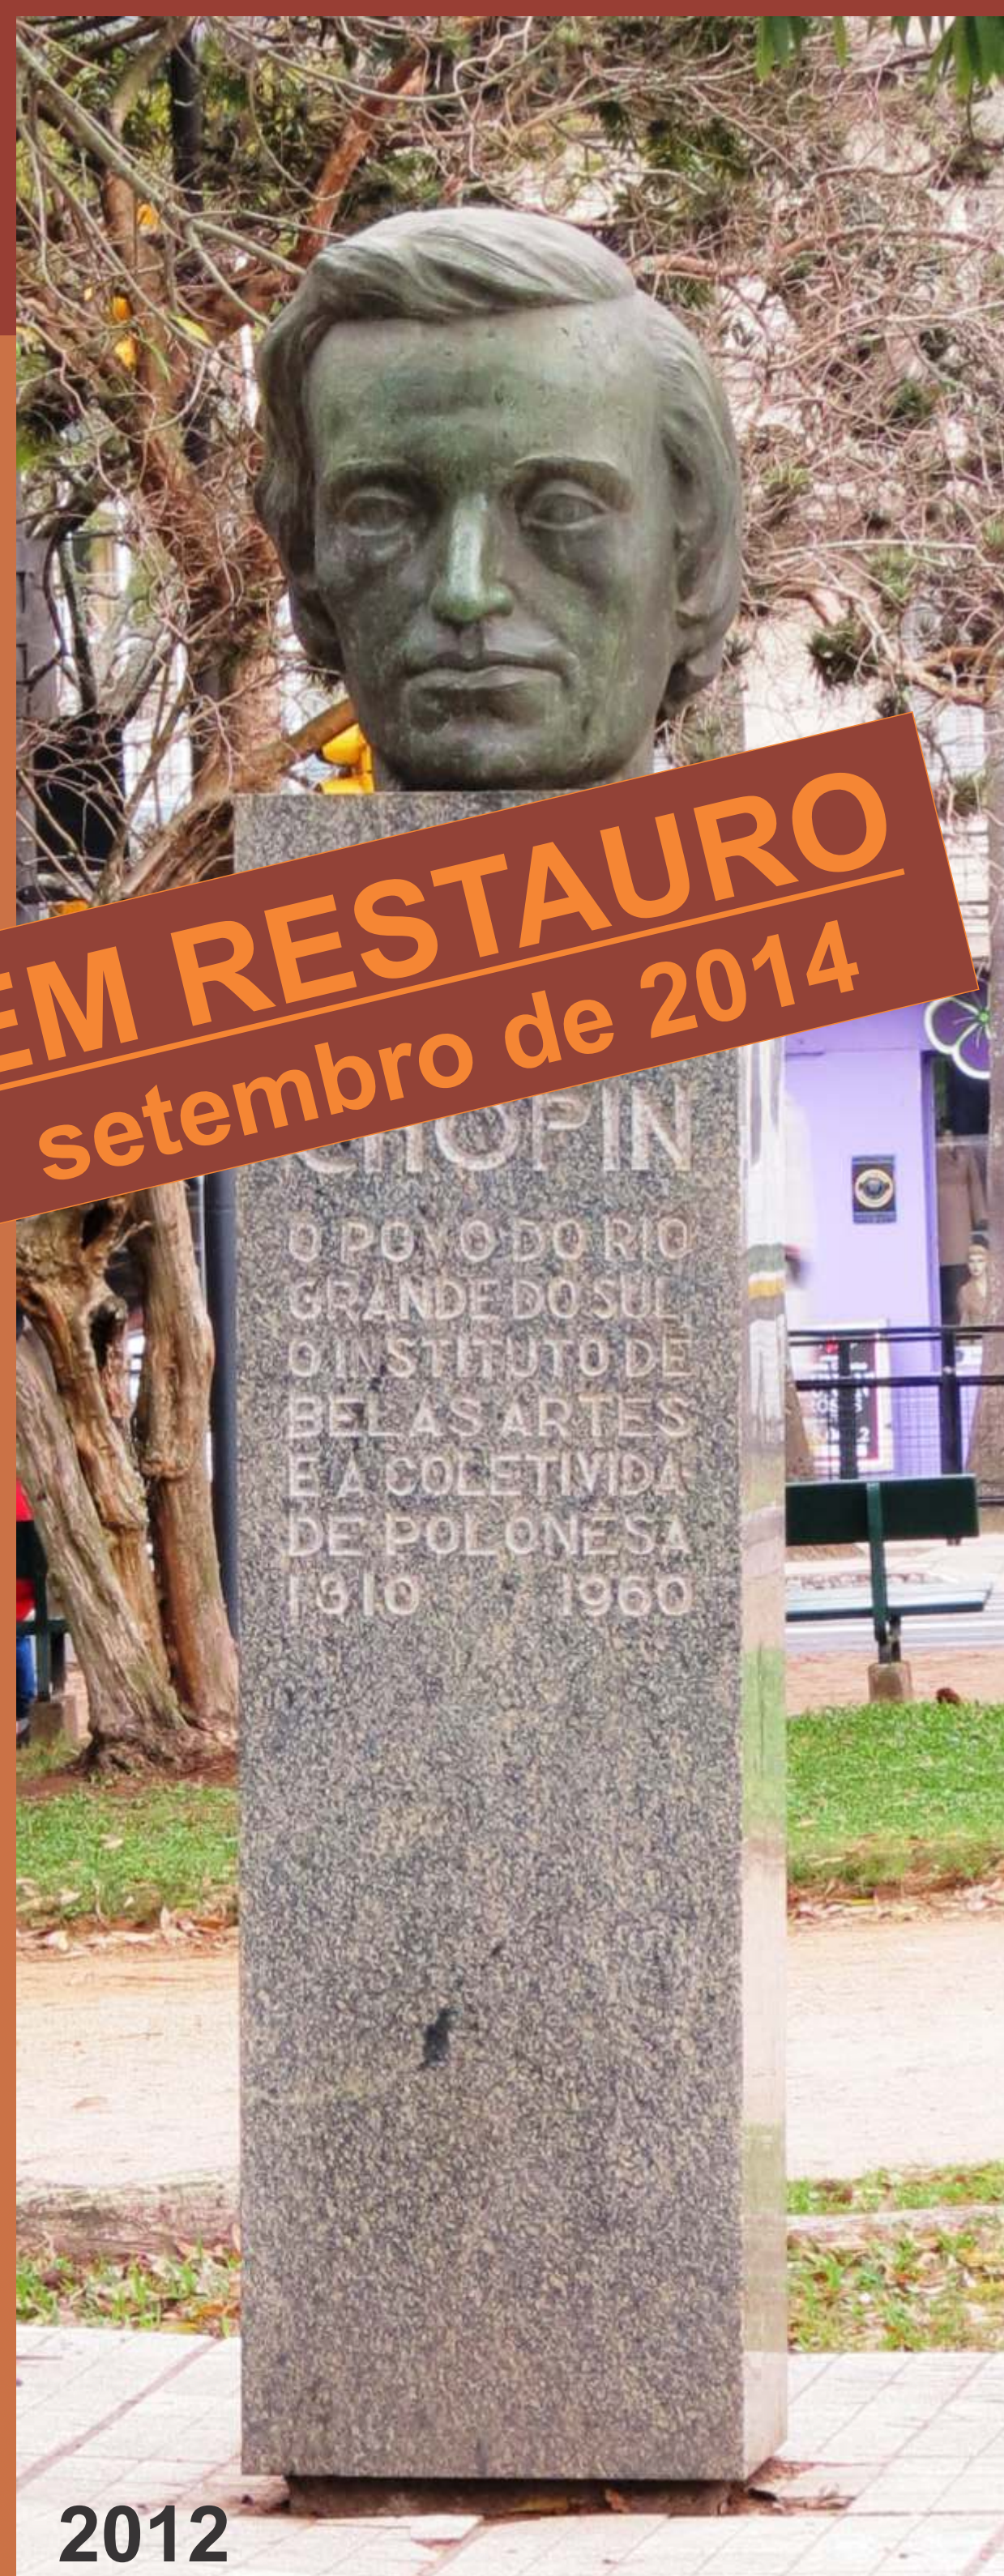
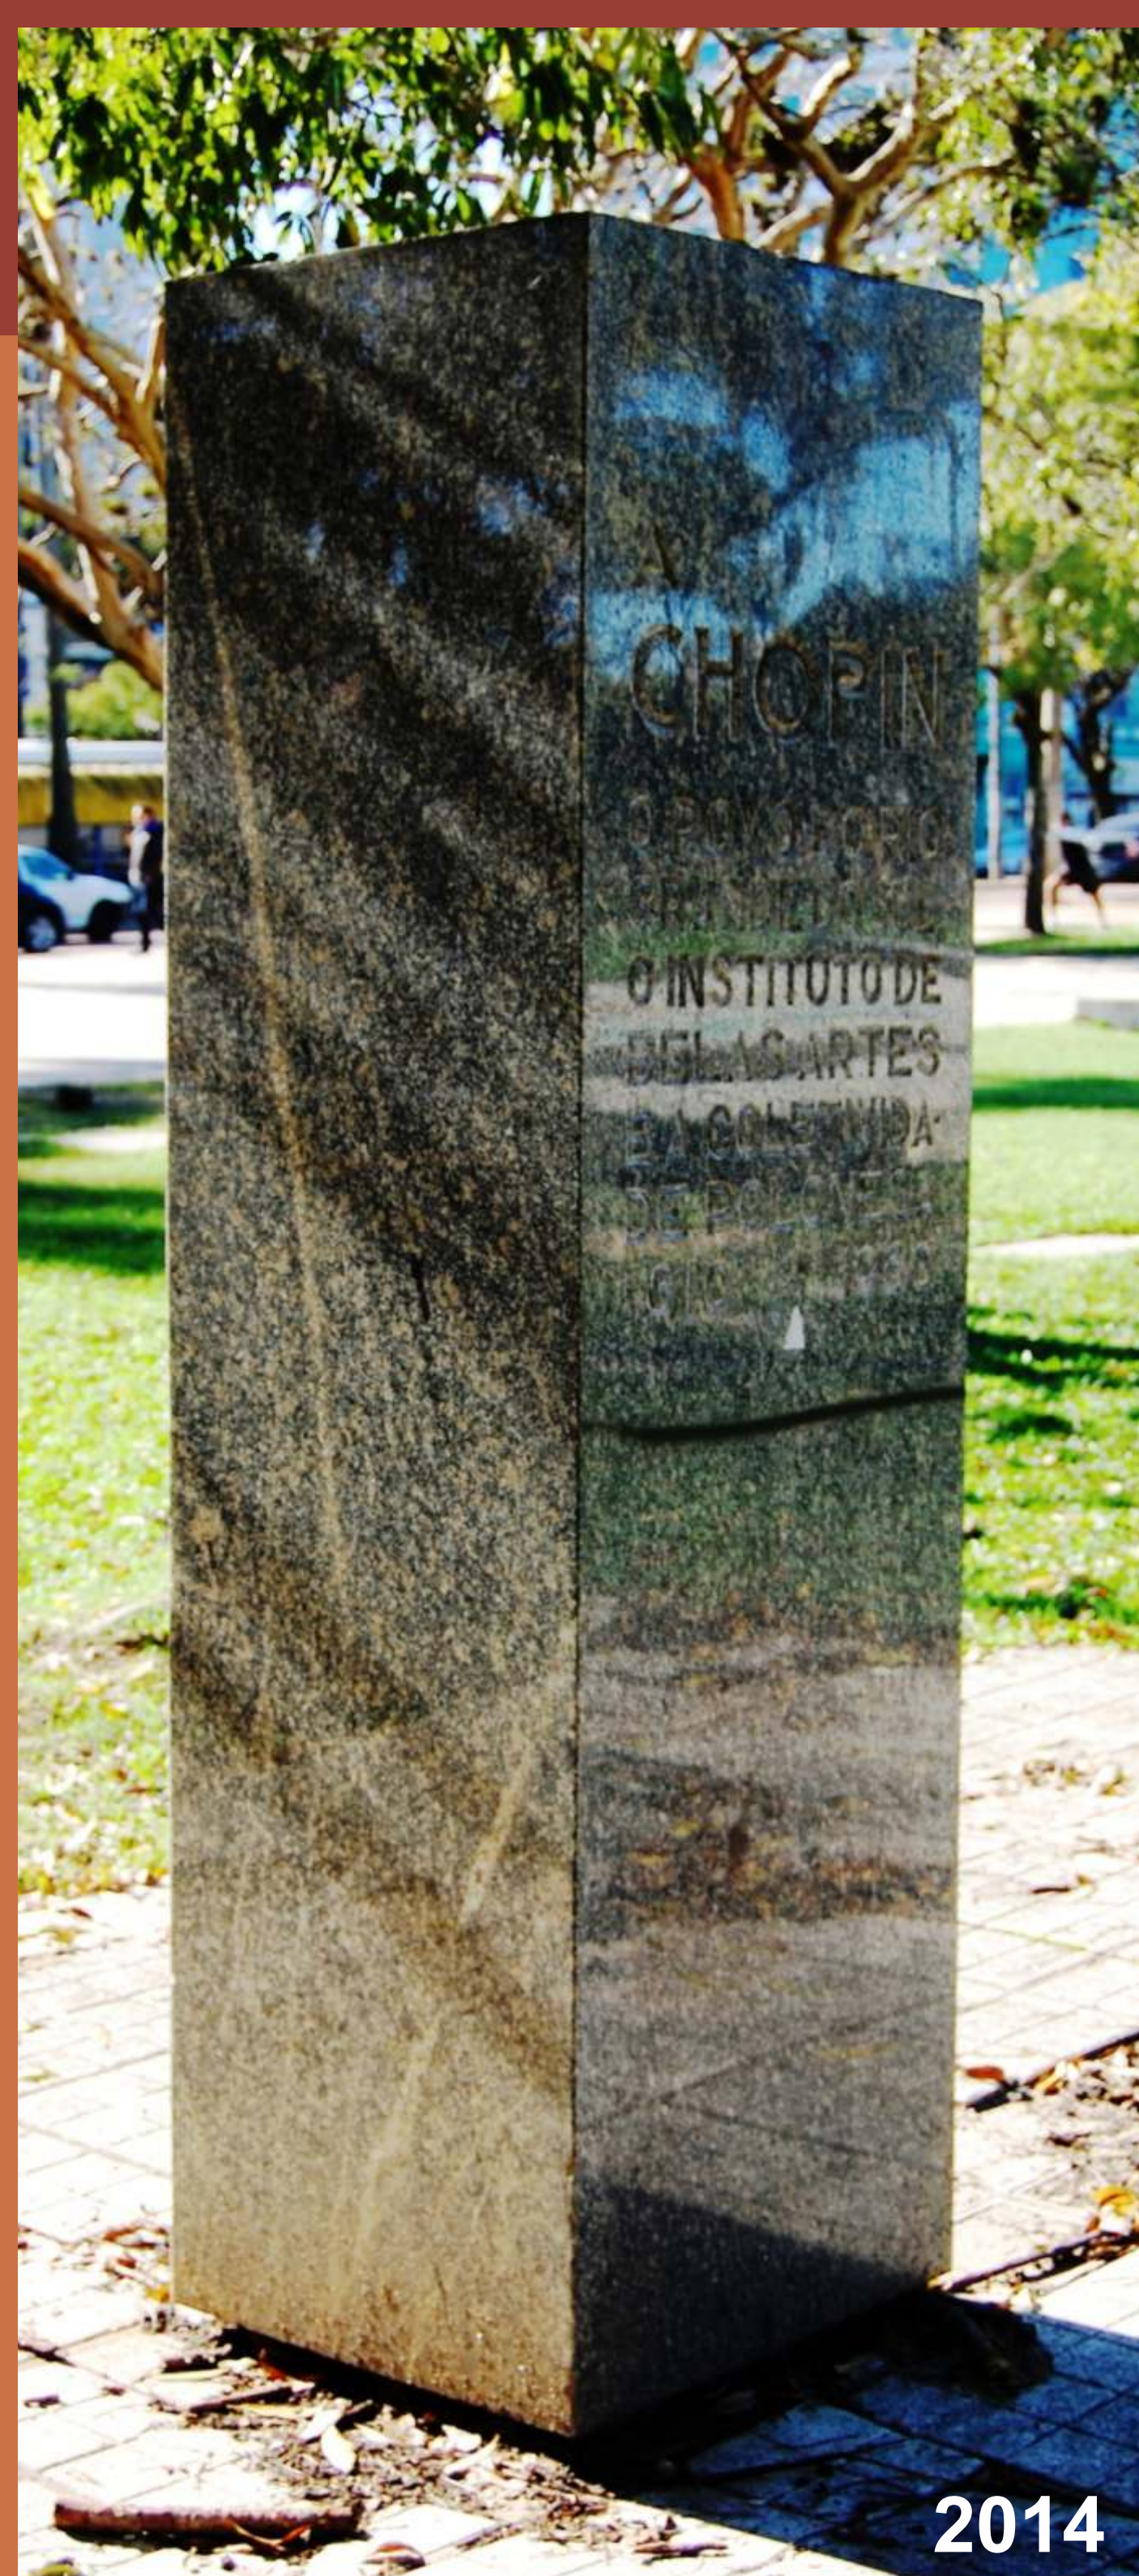
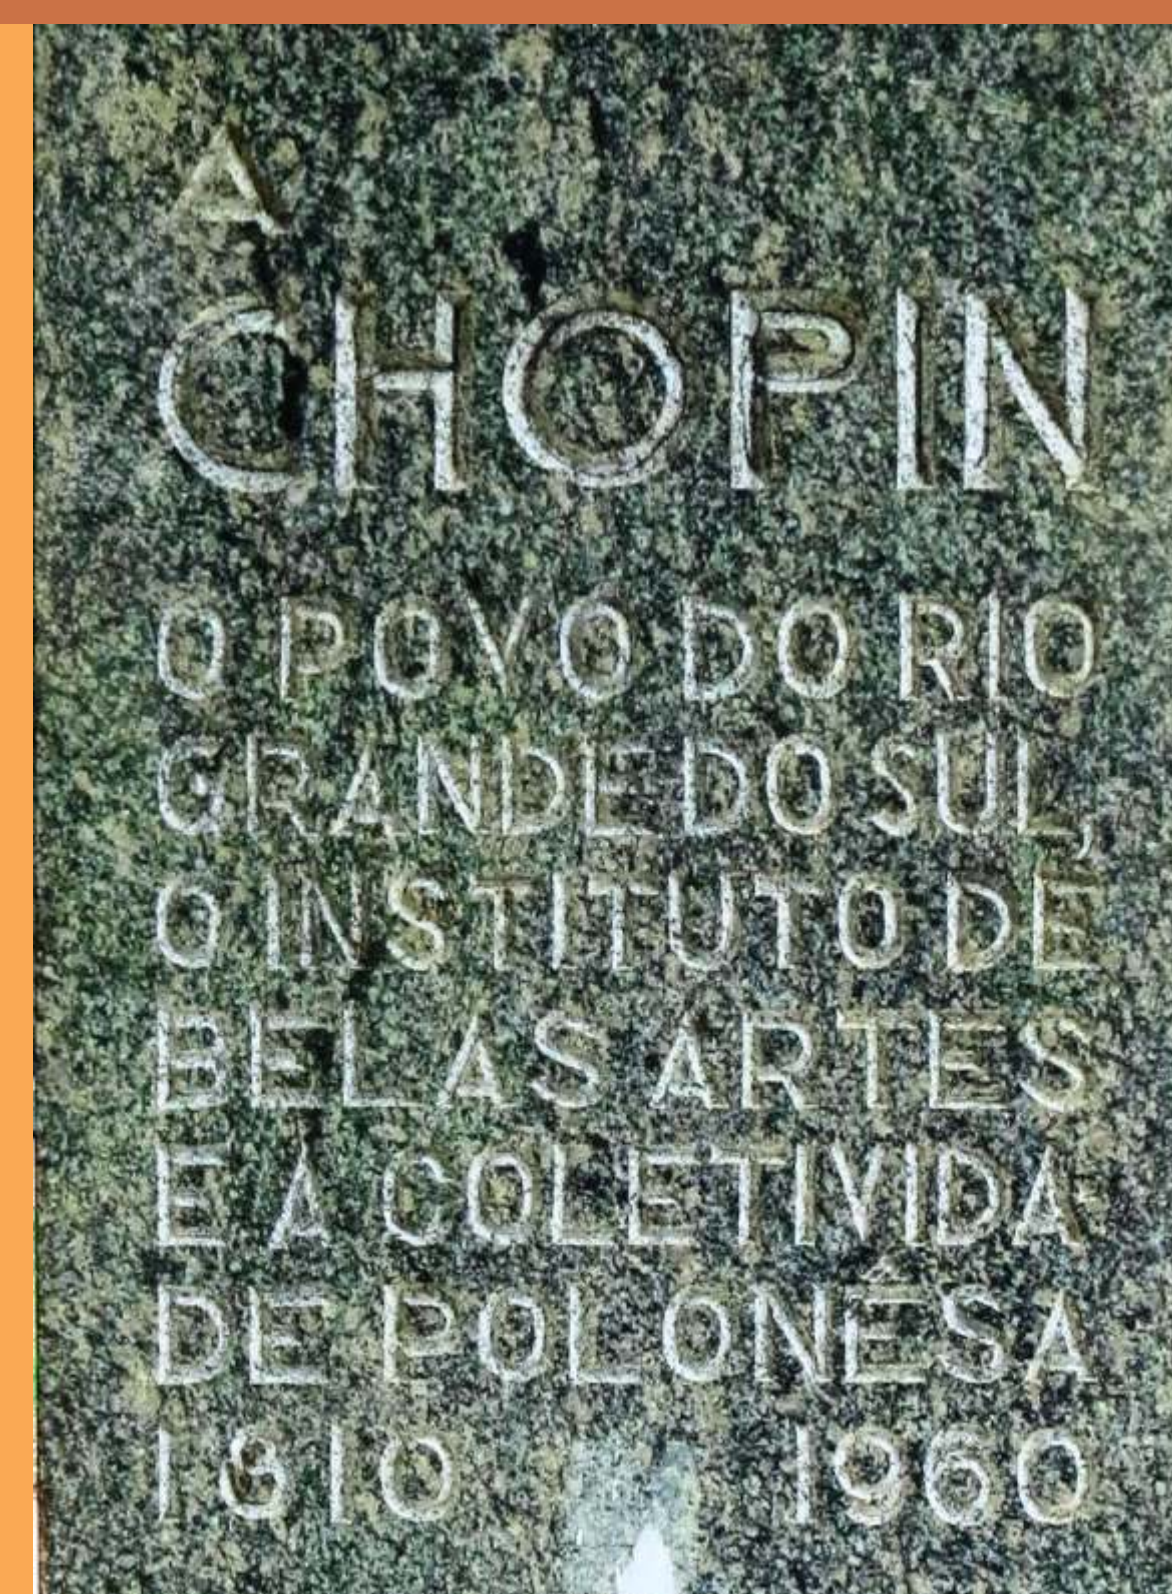
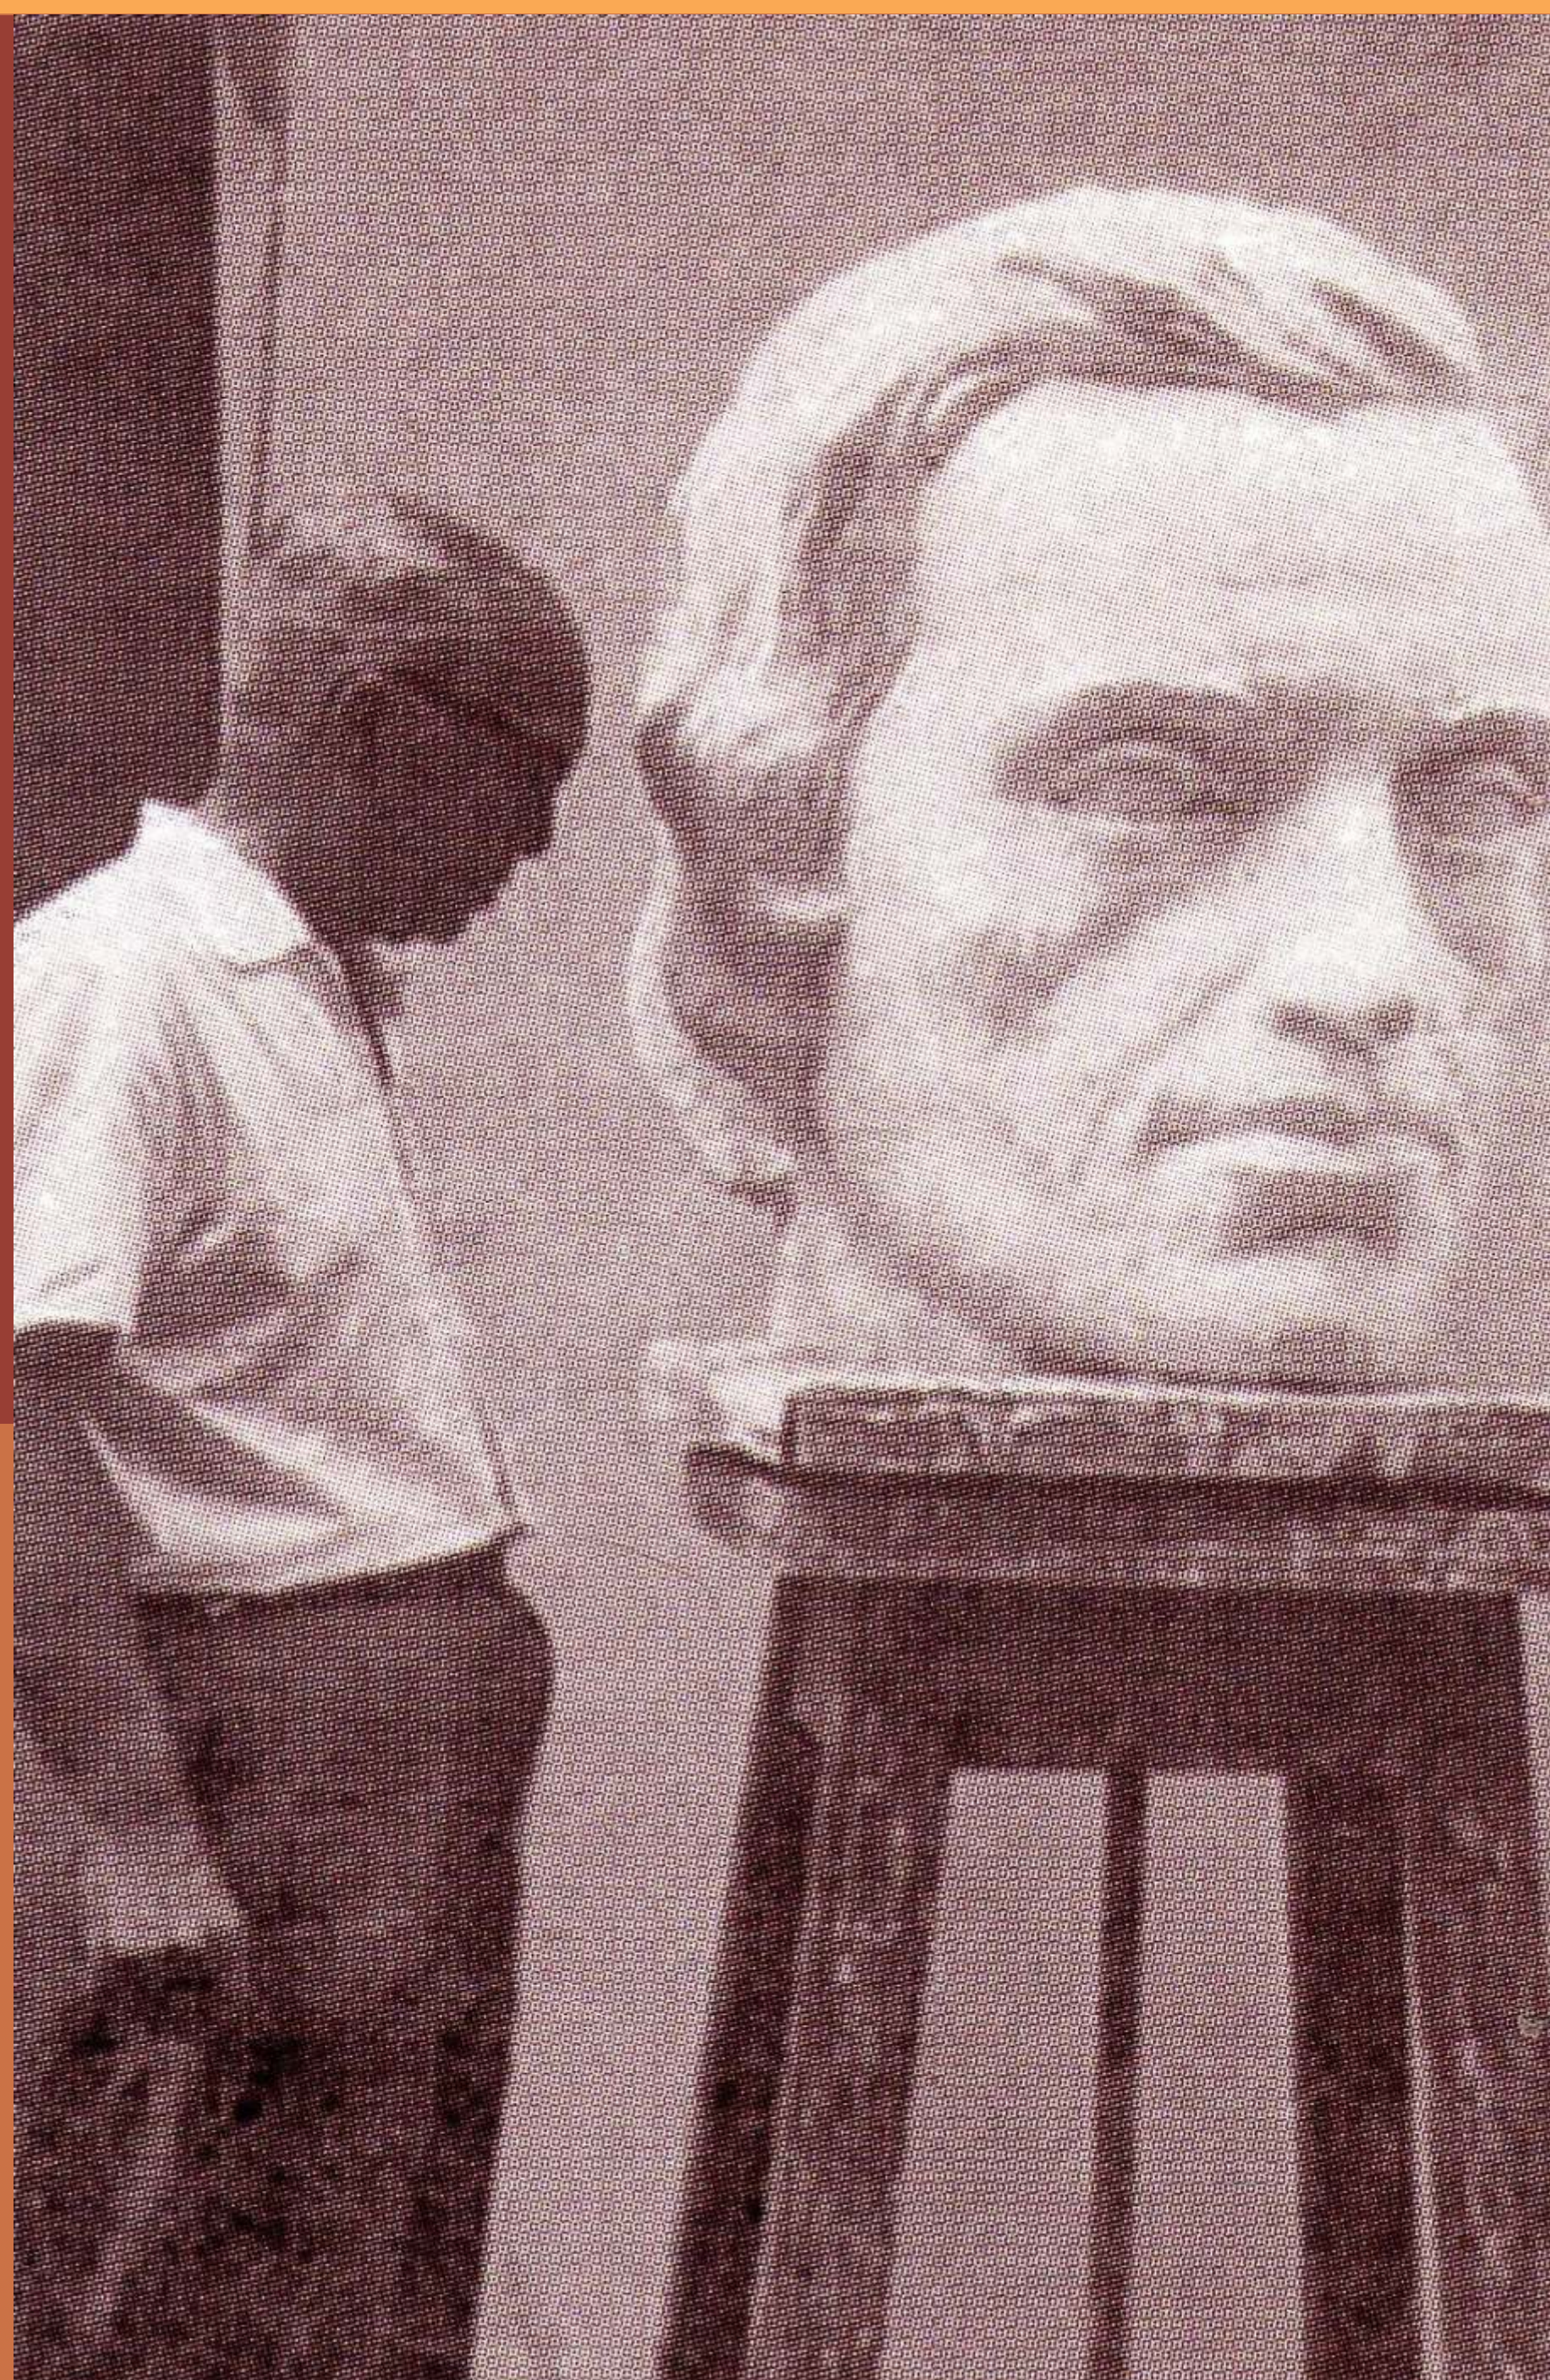
Monumento a Chopin

Técnica:
Monumento originalmente constituído de pedestal em granito polido cinza, encimado pela cabeça do homenageado em bronze. Na face frontal, inscrições em baixo relevo, com dedicatória ao artista.

- Sujidades
- Pichações
- Perda de elementos artísticos
- Infestação de micro-organismos

- Pesquisa e documentação
- Elaboração de projeto de recuperação
- Execução de limpeza mecânica e química
- Remoção de pichações
- Aplicação de protetivo
