PROJETO DE RESGATE DO PATRIMÔNIO HISTÓRICO DO PARQUE FARROUPILHA

EM RESTAURO
setembro de 2014

RESTAURAÇÃO DE MONUMENTO

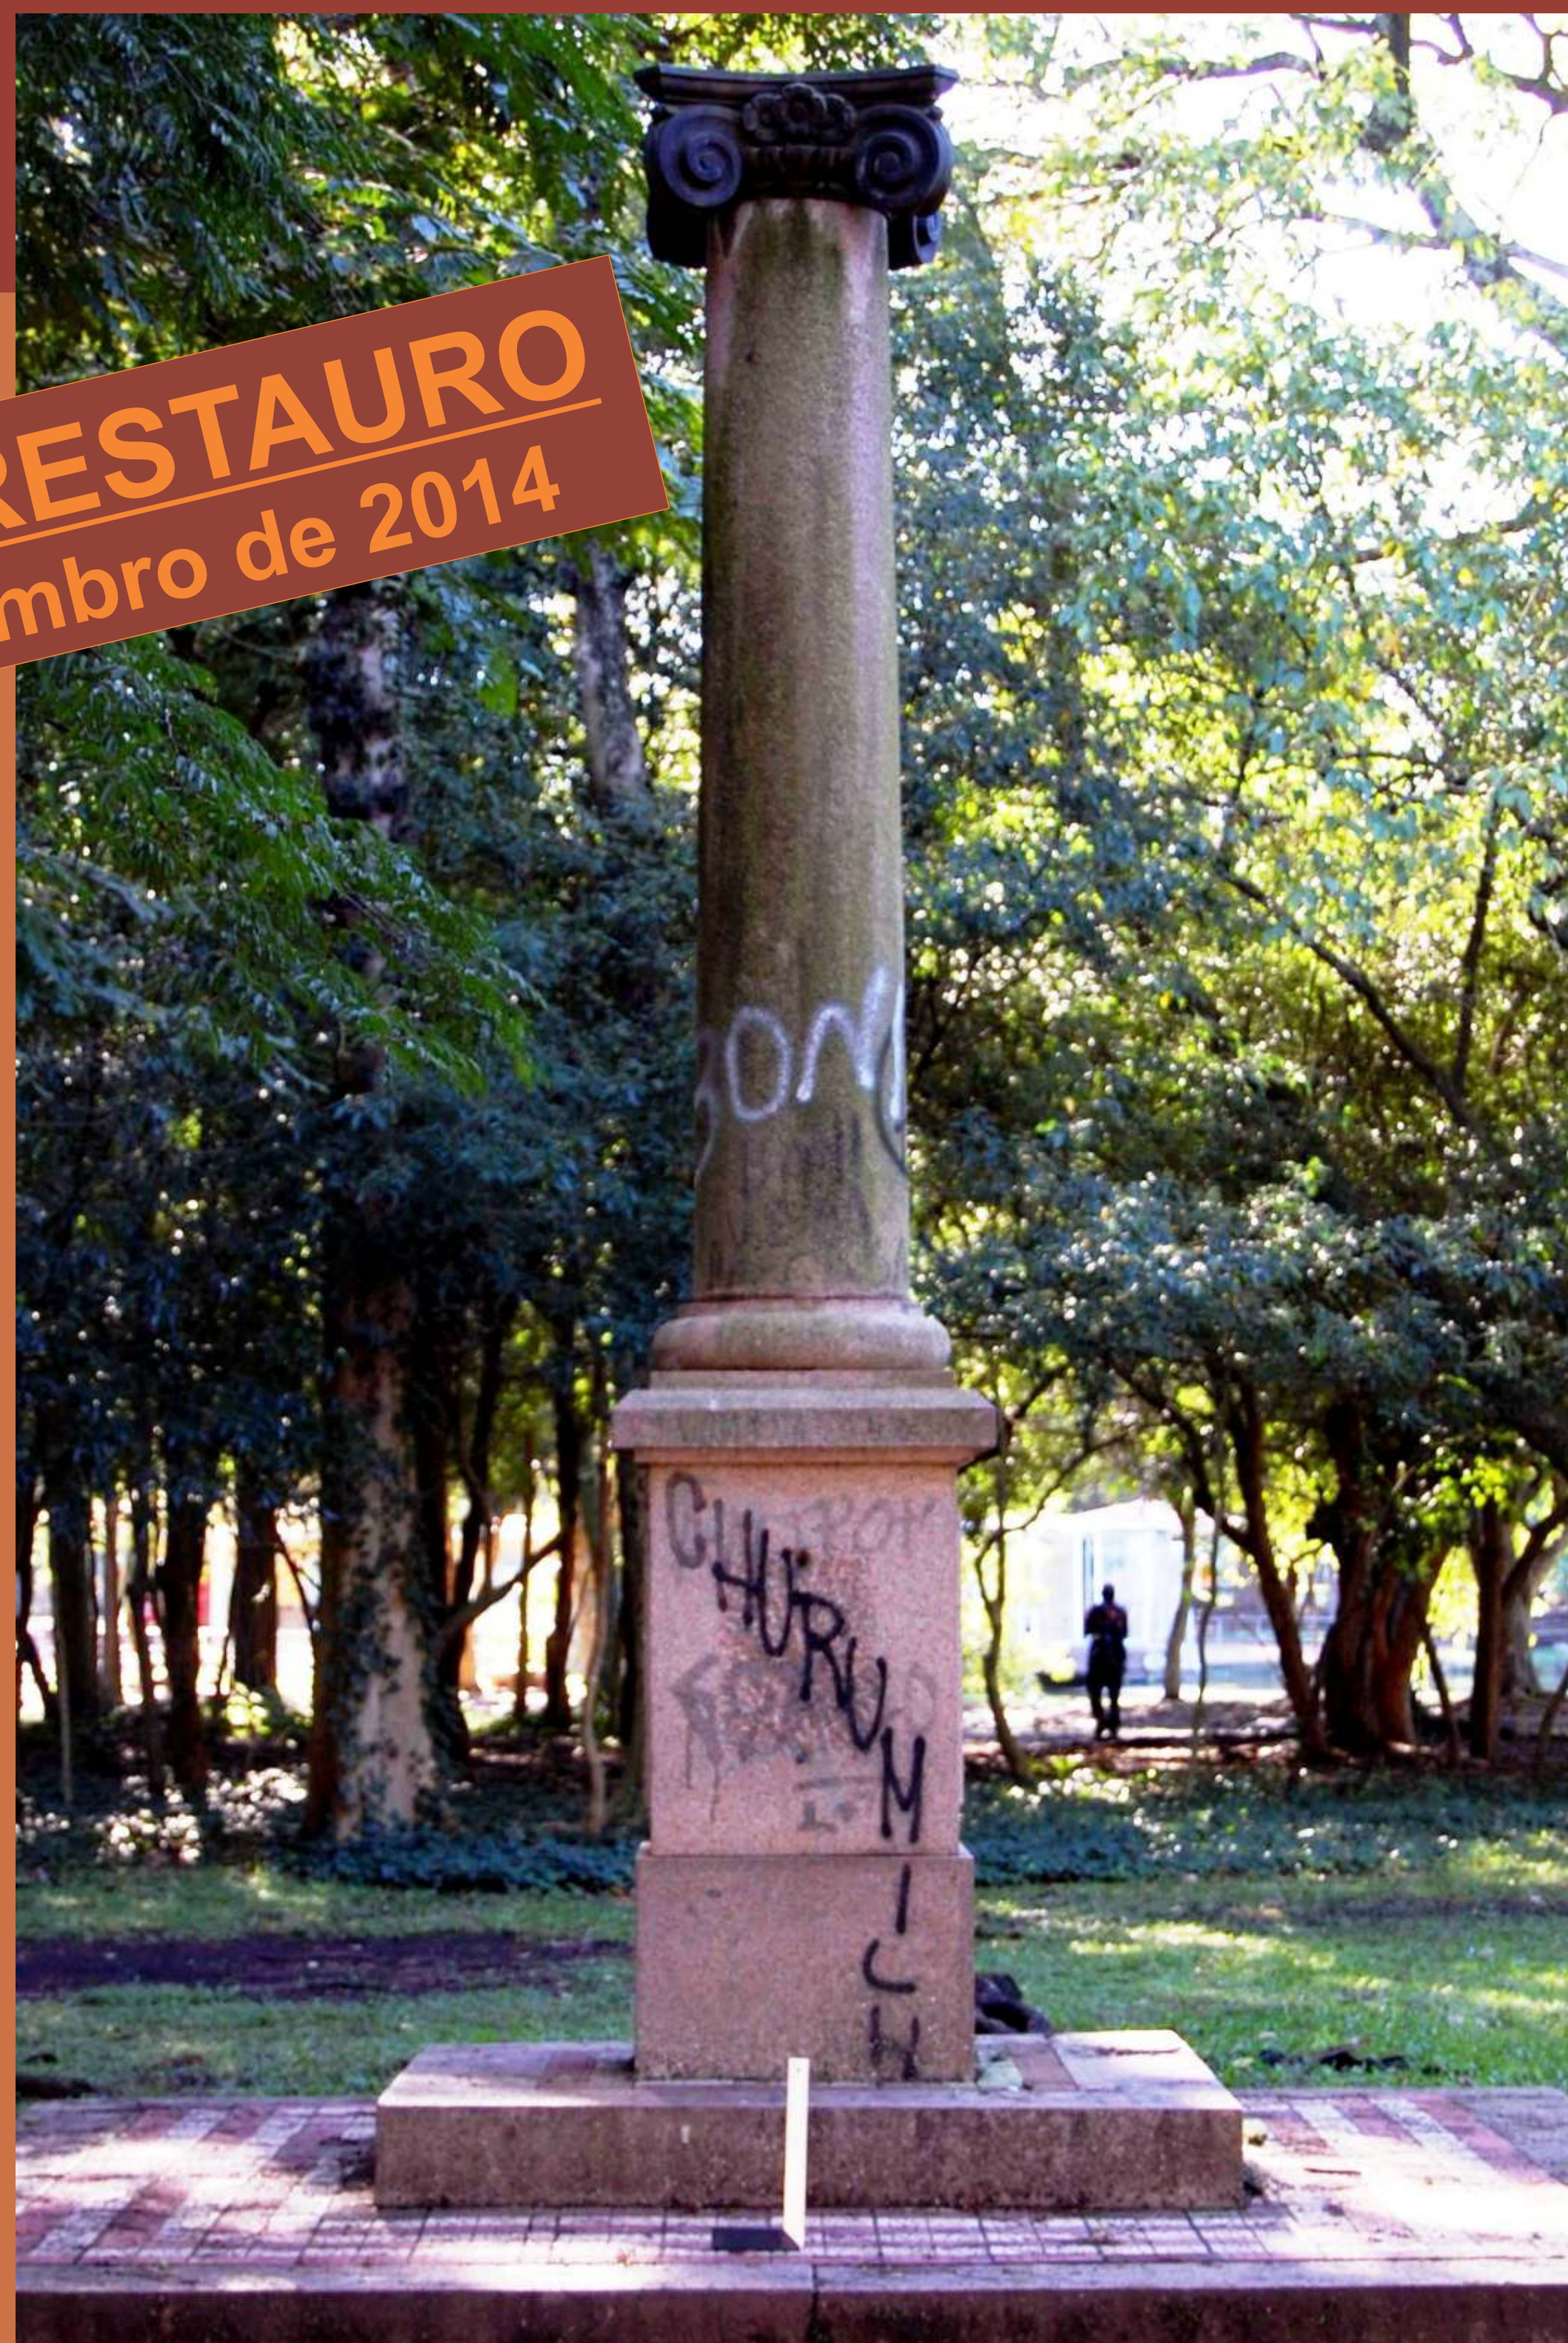
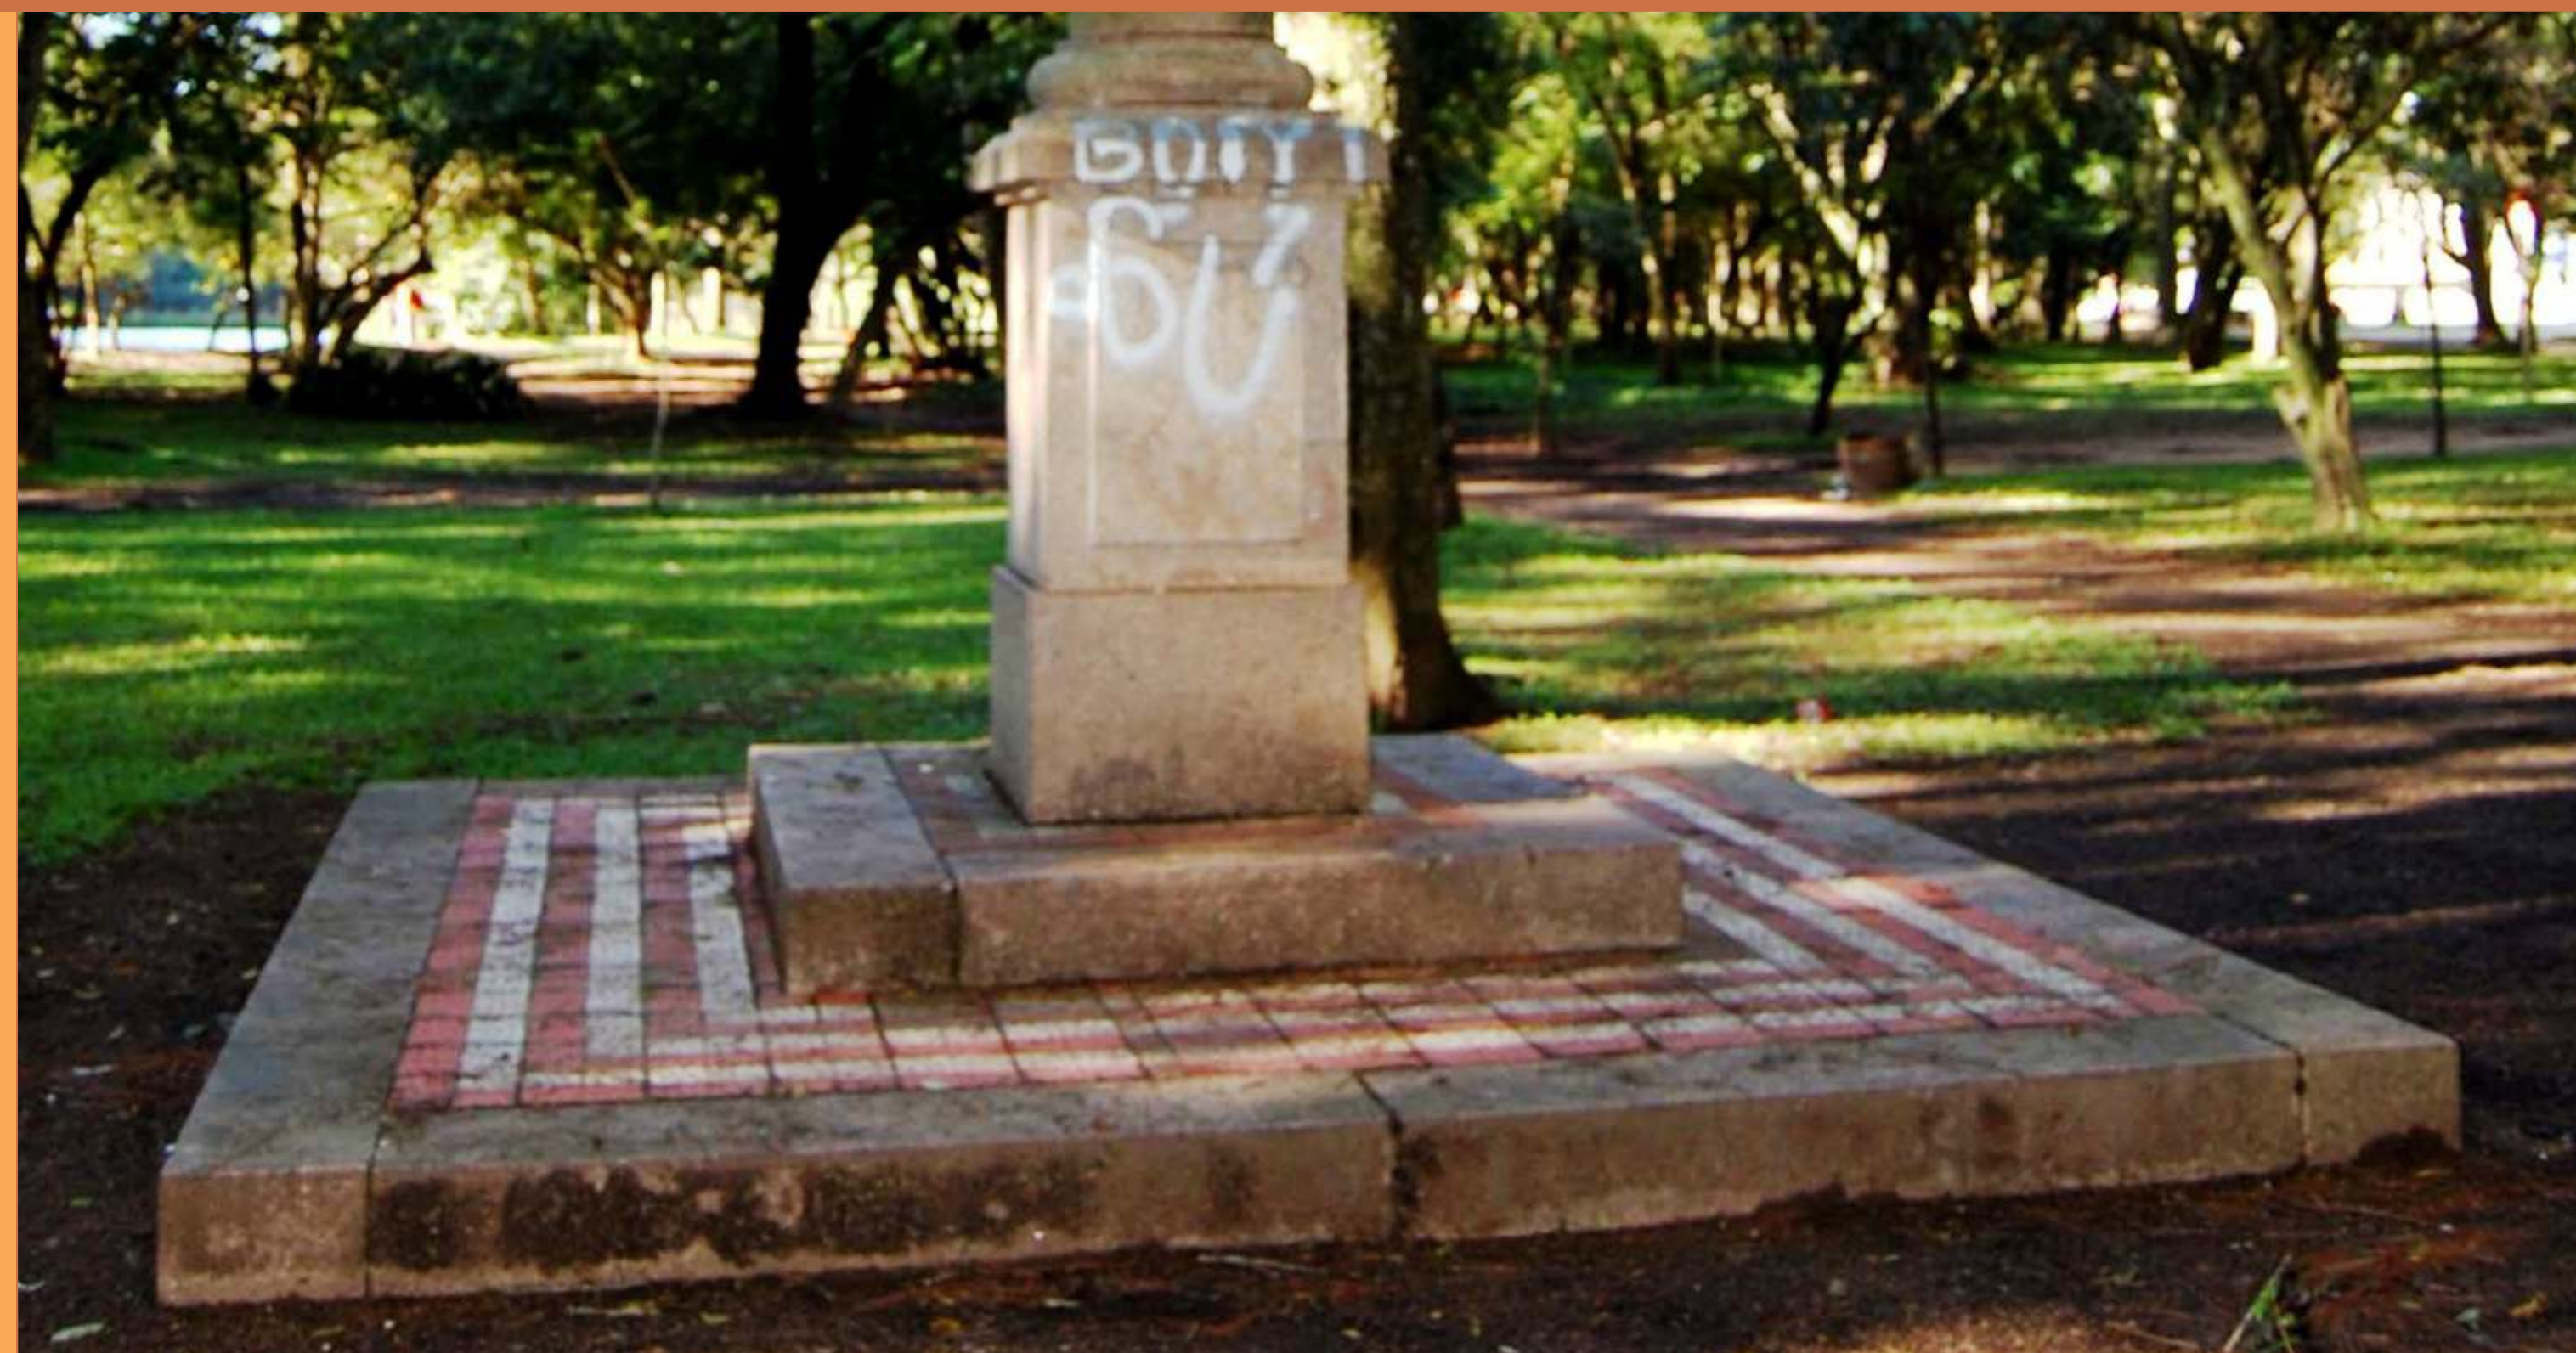
Coluna Brasileira

Coluna e base em granito rosa, com acabamento polido sem lustro. Capitel jônico modelado em bronze. Placa em bronze ilustrando mapa da sesmaria de Jerônimo de Ornelas.

- Sujidades
- Pichações
- Perda de componentes e elementos artísticos

- Pesquisa e documentação
- Elaboração de projeto de recuperação
- Execução de moldes de elementos artísticos
 - Remoção de pichações
 - Execução de limpeza química
- Reprodução de elementos artísticos
- Fixação de elementos artísticos
- Fixação de placas de identificação
- Aplicação de protetivo

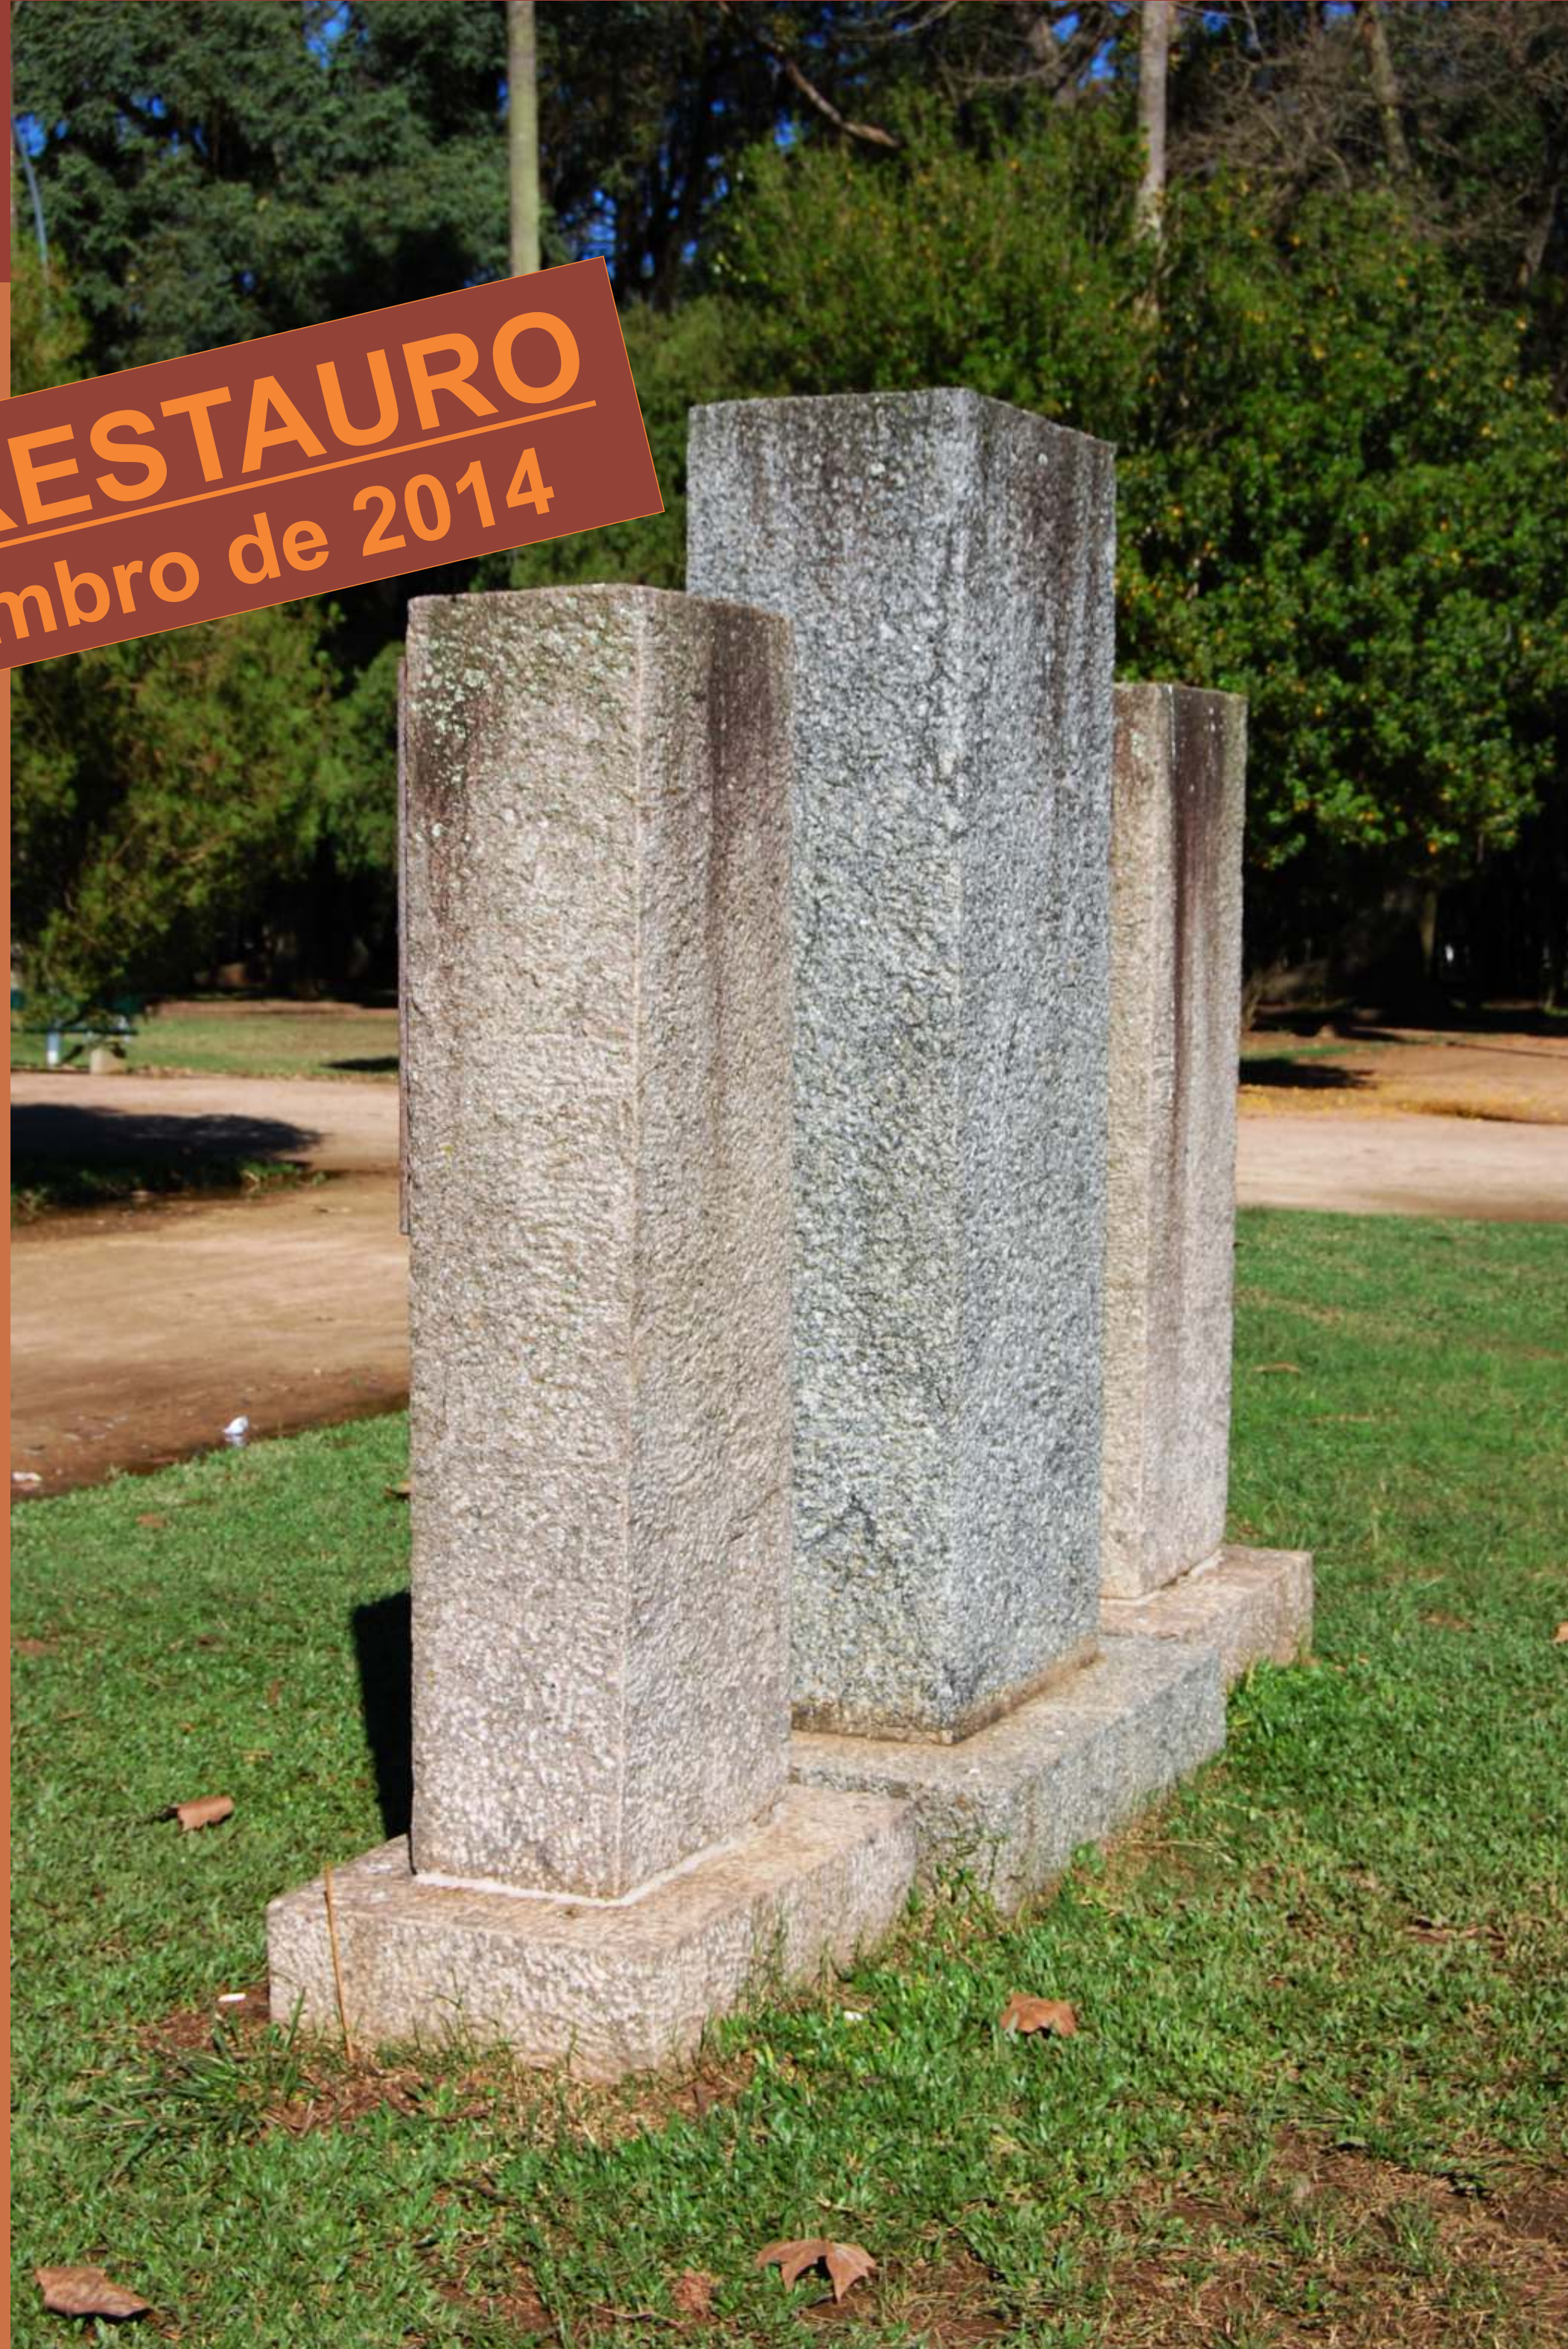
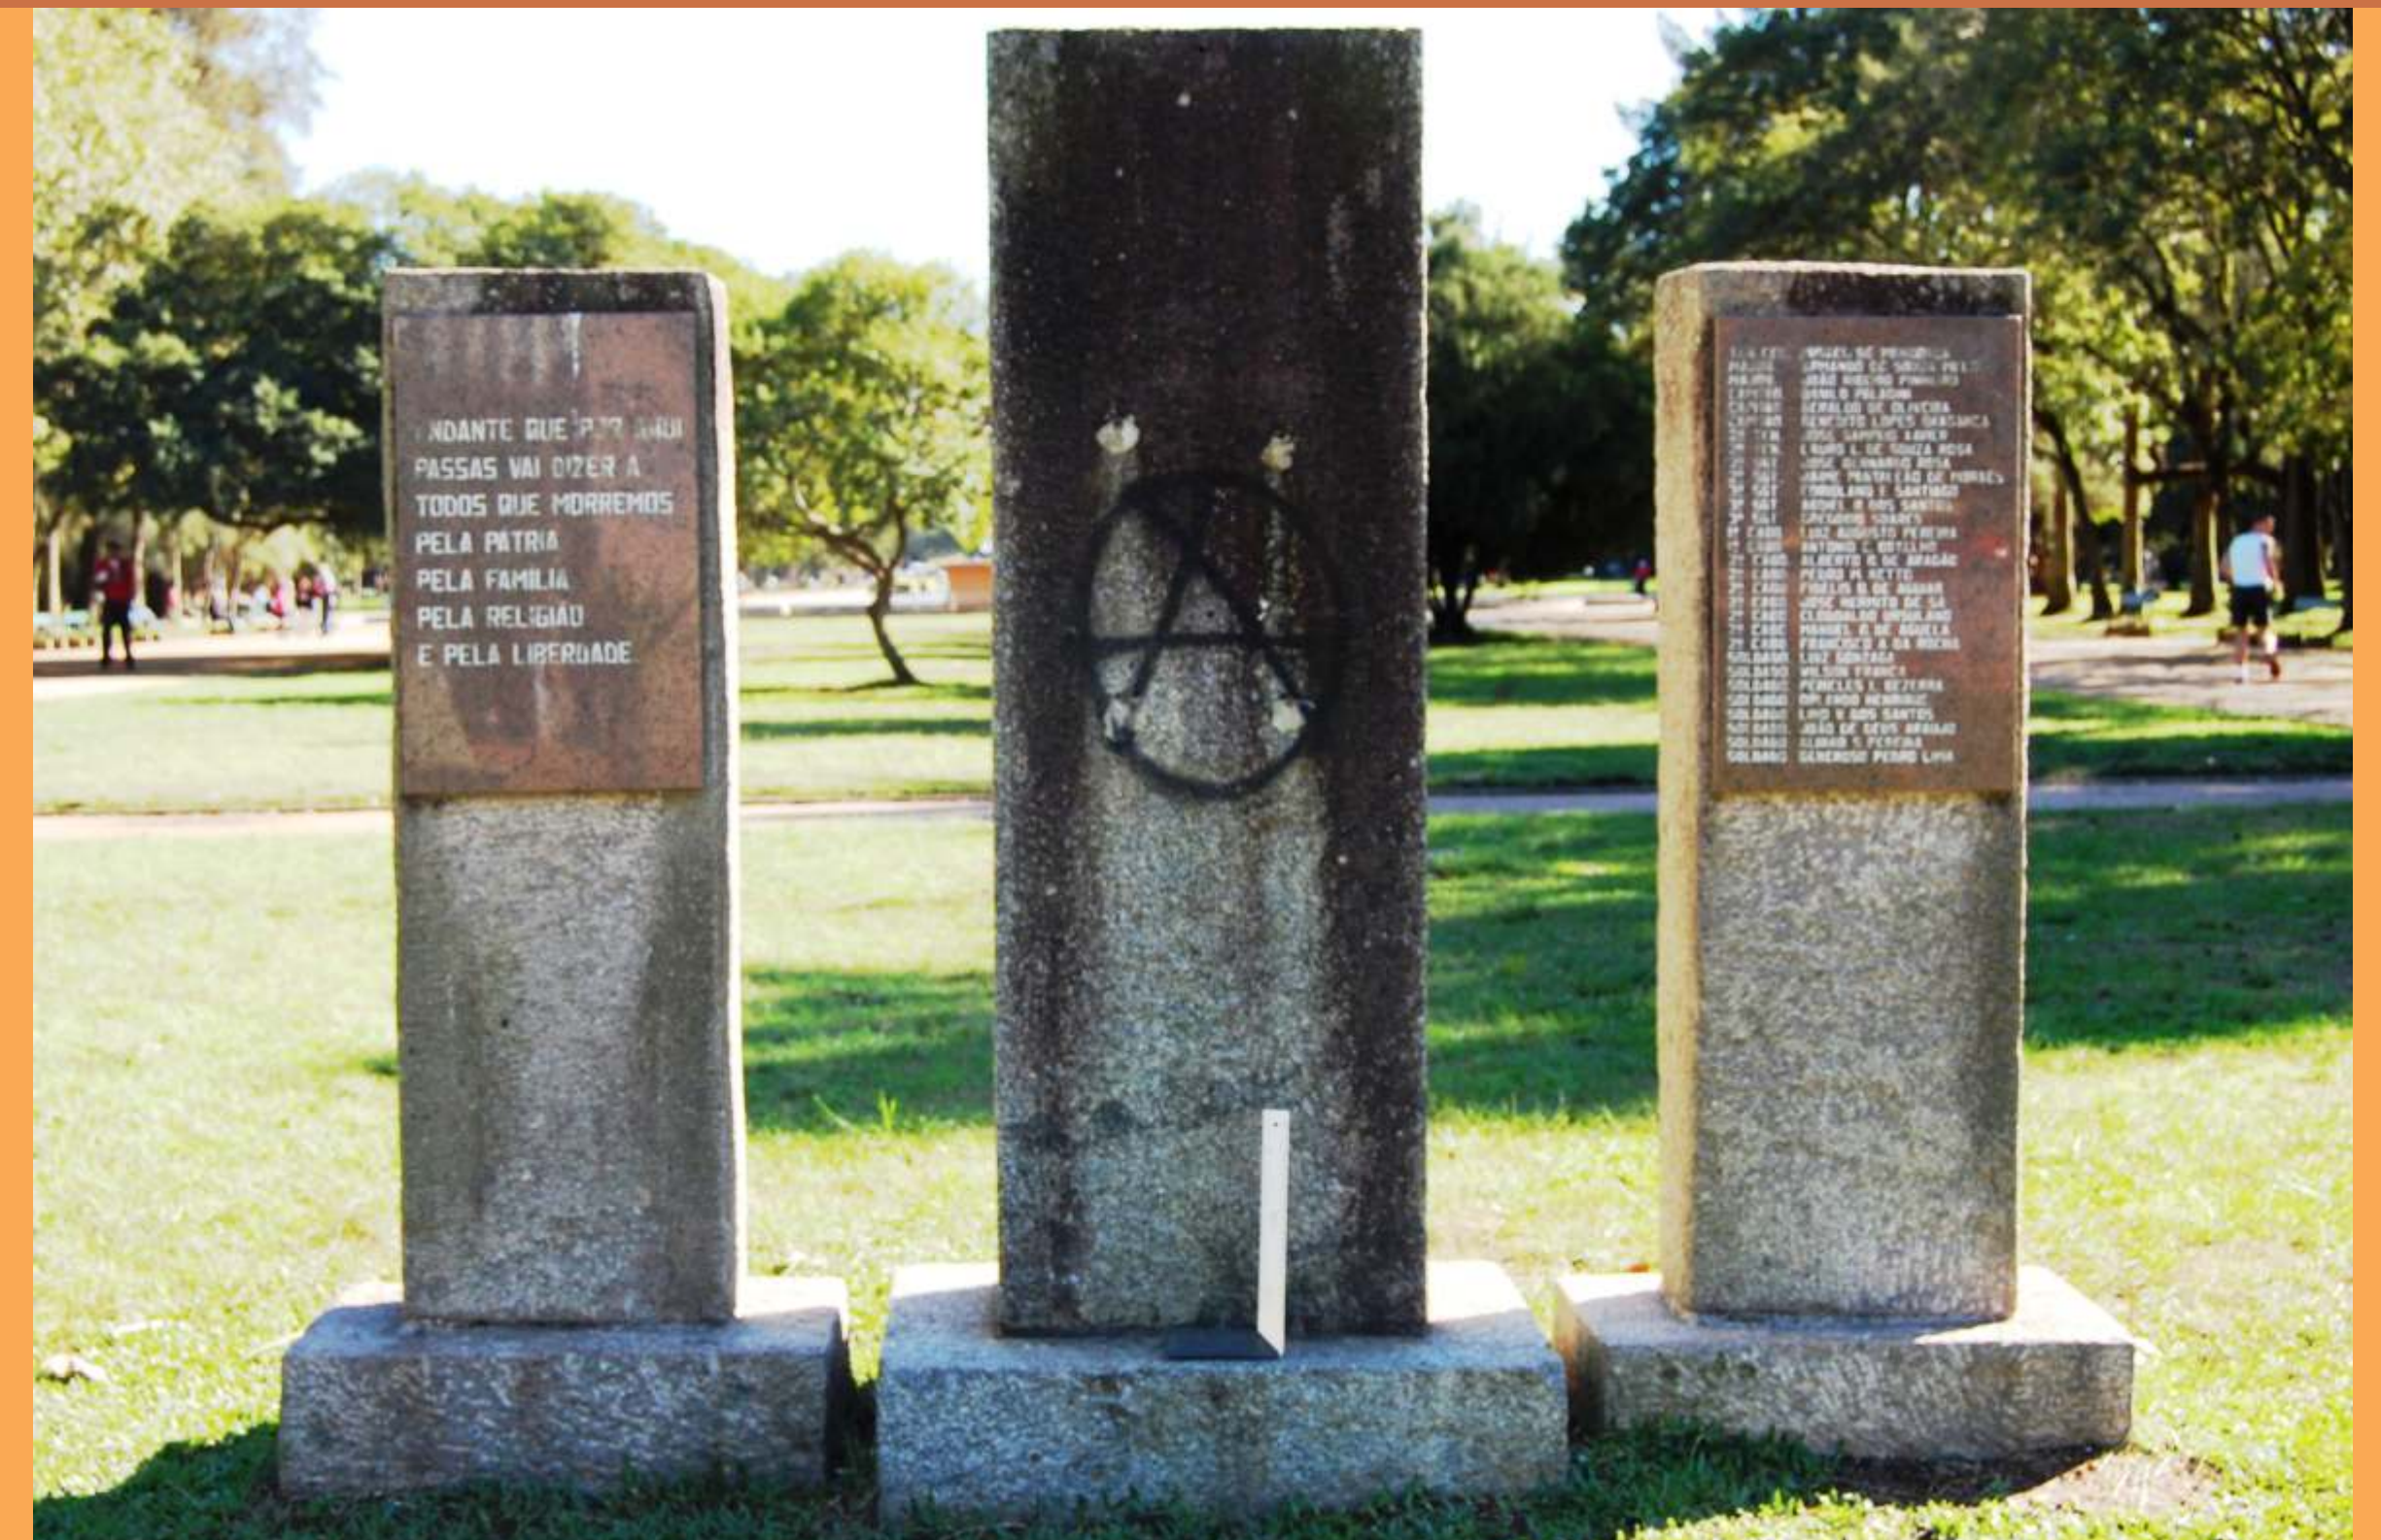
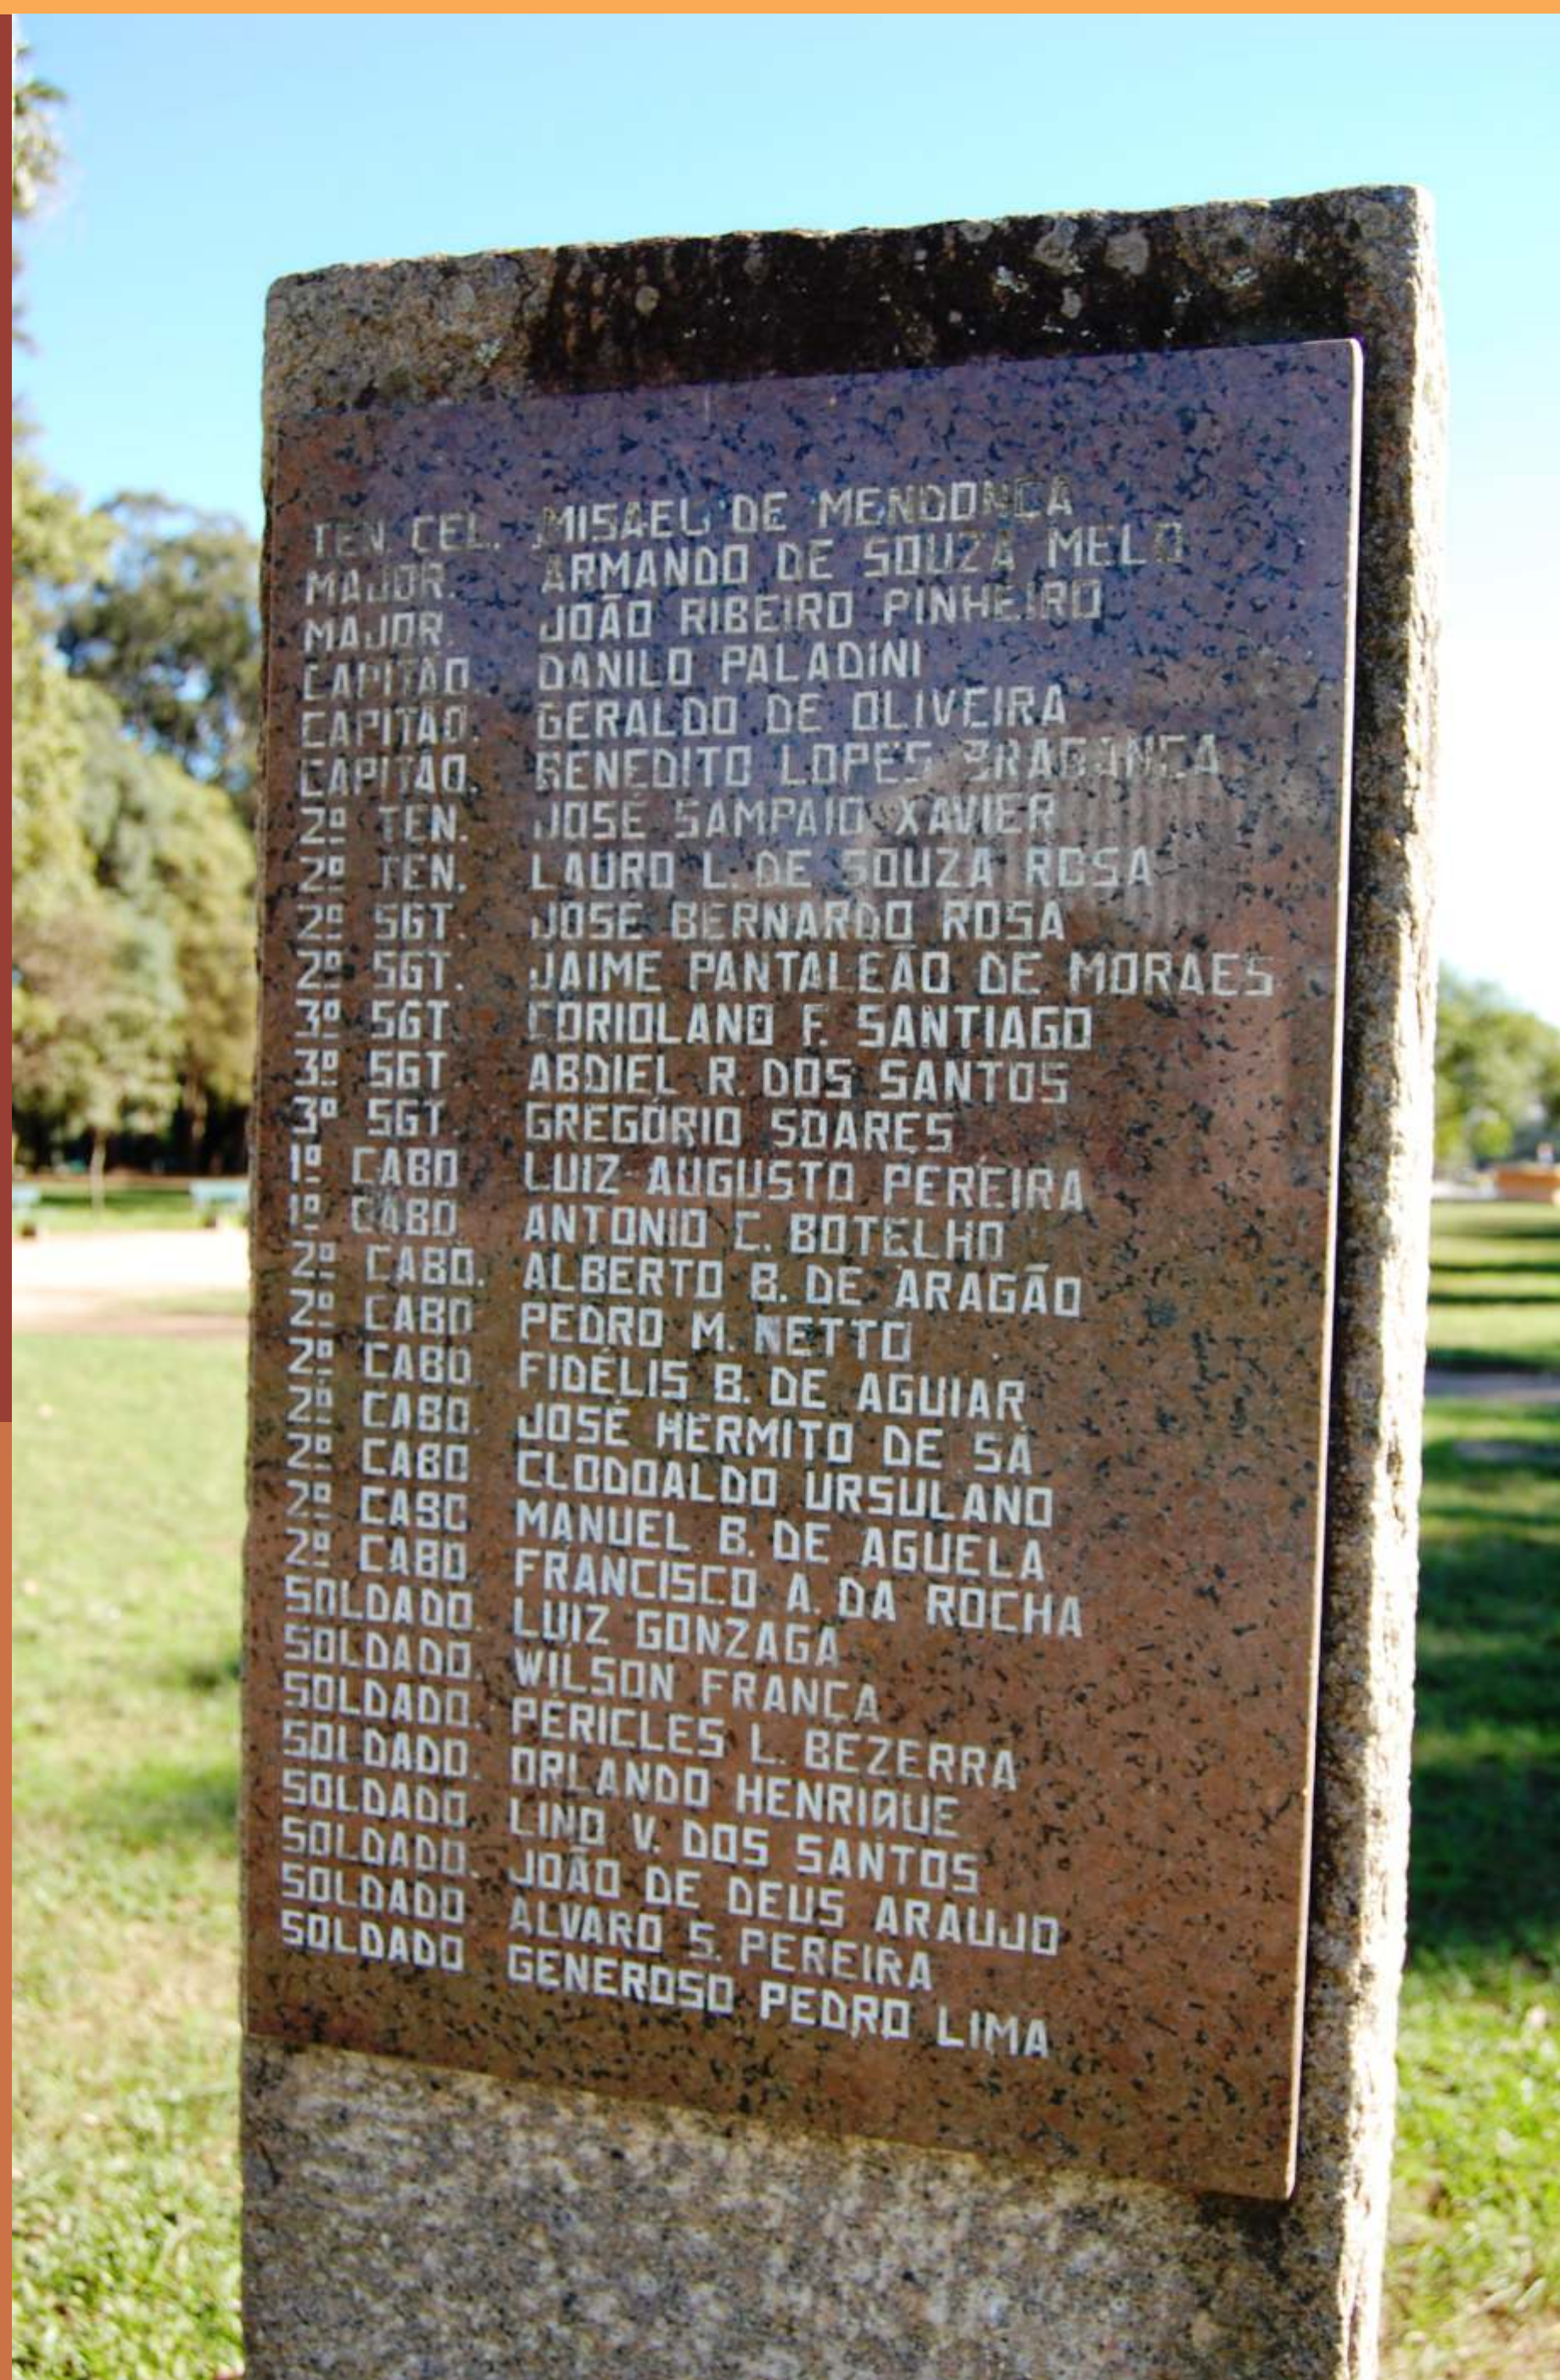
Monumento em Homenagem aos Mortos em Combate ao Comunismo

Técnica:
Monumento composto por três paralelepípedos de granito cinza. O bloco central possuía placa em bronze e os dois laterais receberam placas em granito.

- Sujidades
- Pichações
- Perda de placa de bronze

- Pesquisa e documentação
- Elaboração de projeto de recuperação
- Execução de placa de identificação
- Remoção de pichações
- Execução de limpeza química e mecânica
- Fixação de placas de identificação
- Aplicação de protetivo
