PROJETO DE RESGATE DO PATRIMÔNIO HISTÓRICO DO PARQUE FARROUPILHA

EM RESTAURO
setembro de 2014

RESTAURAÇÃO DE MONUMENTO

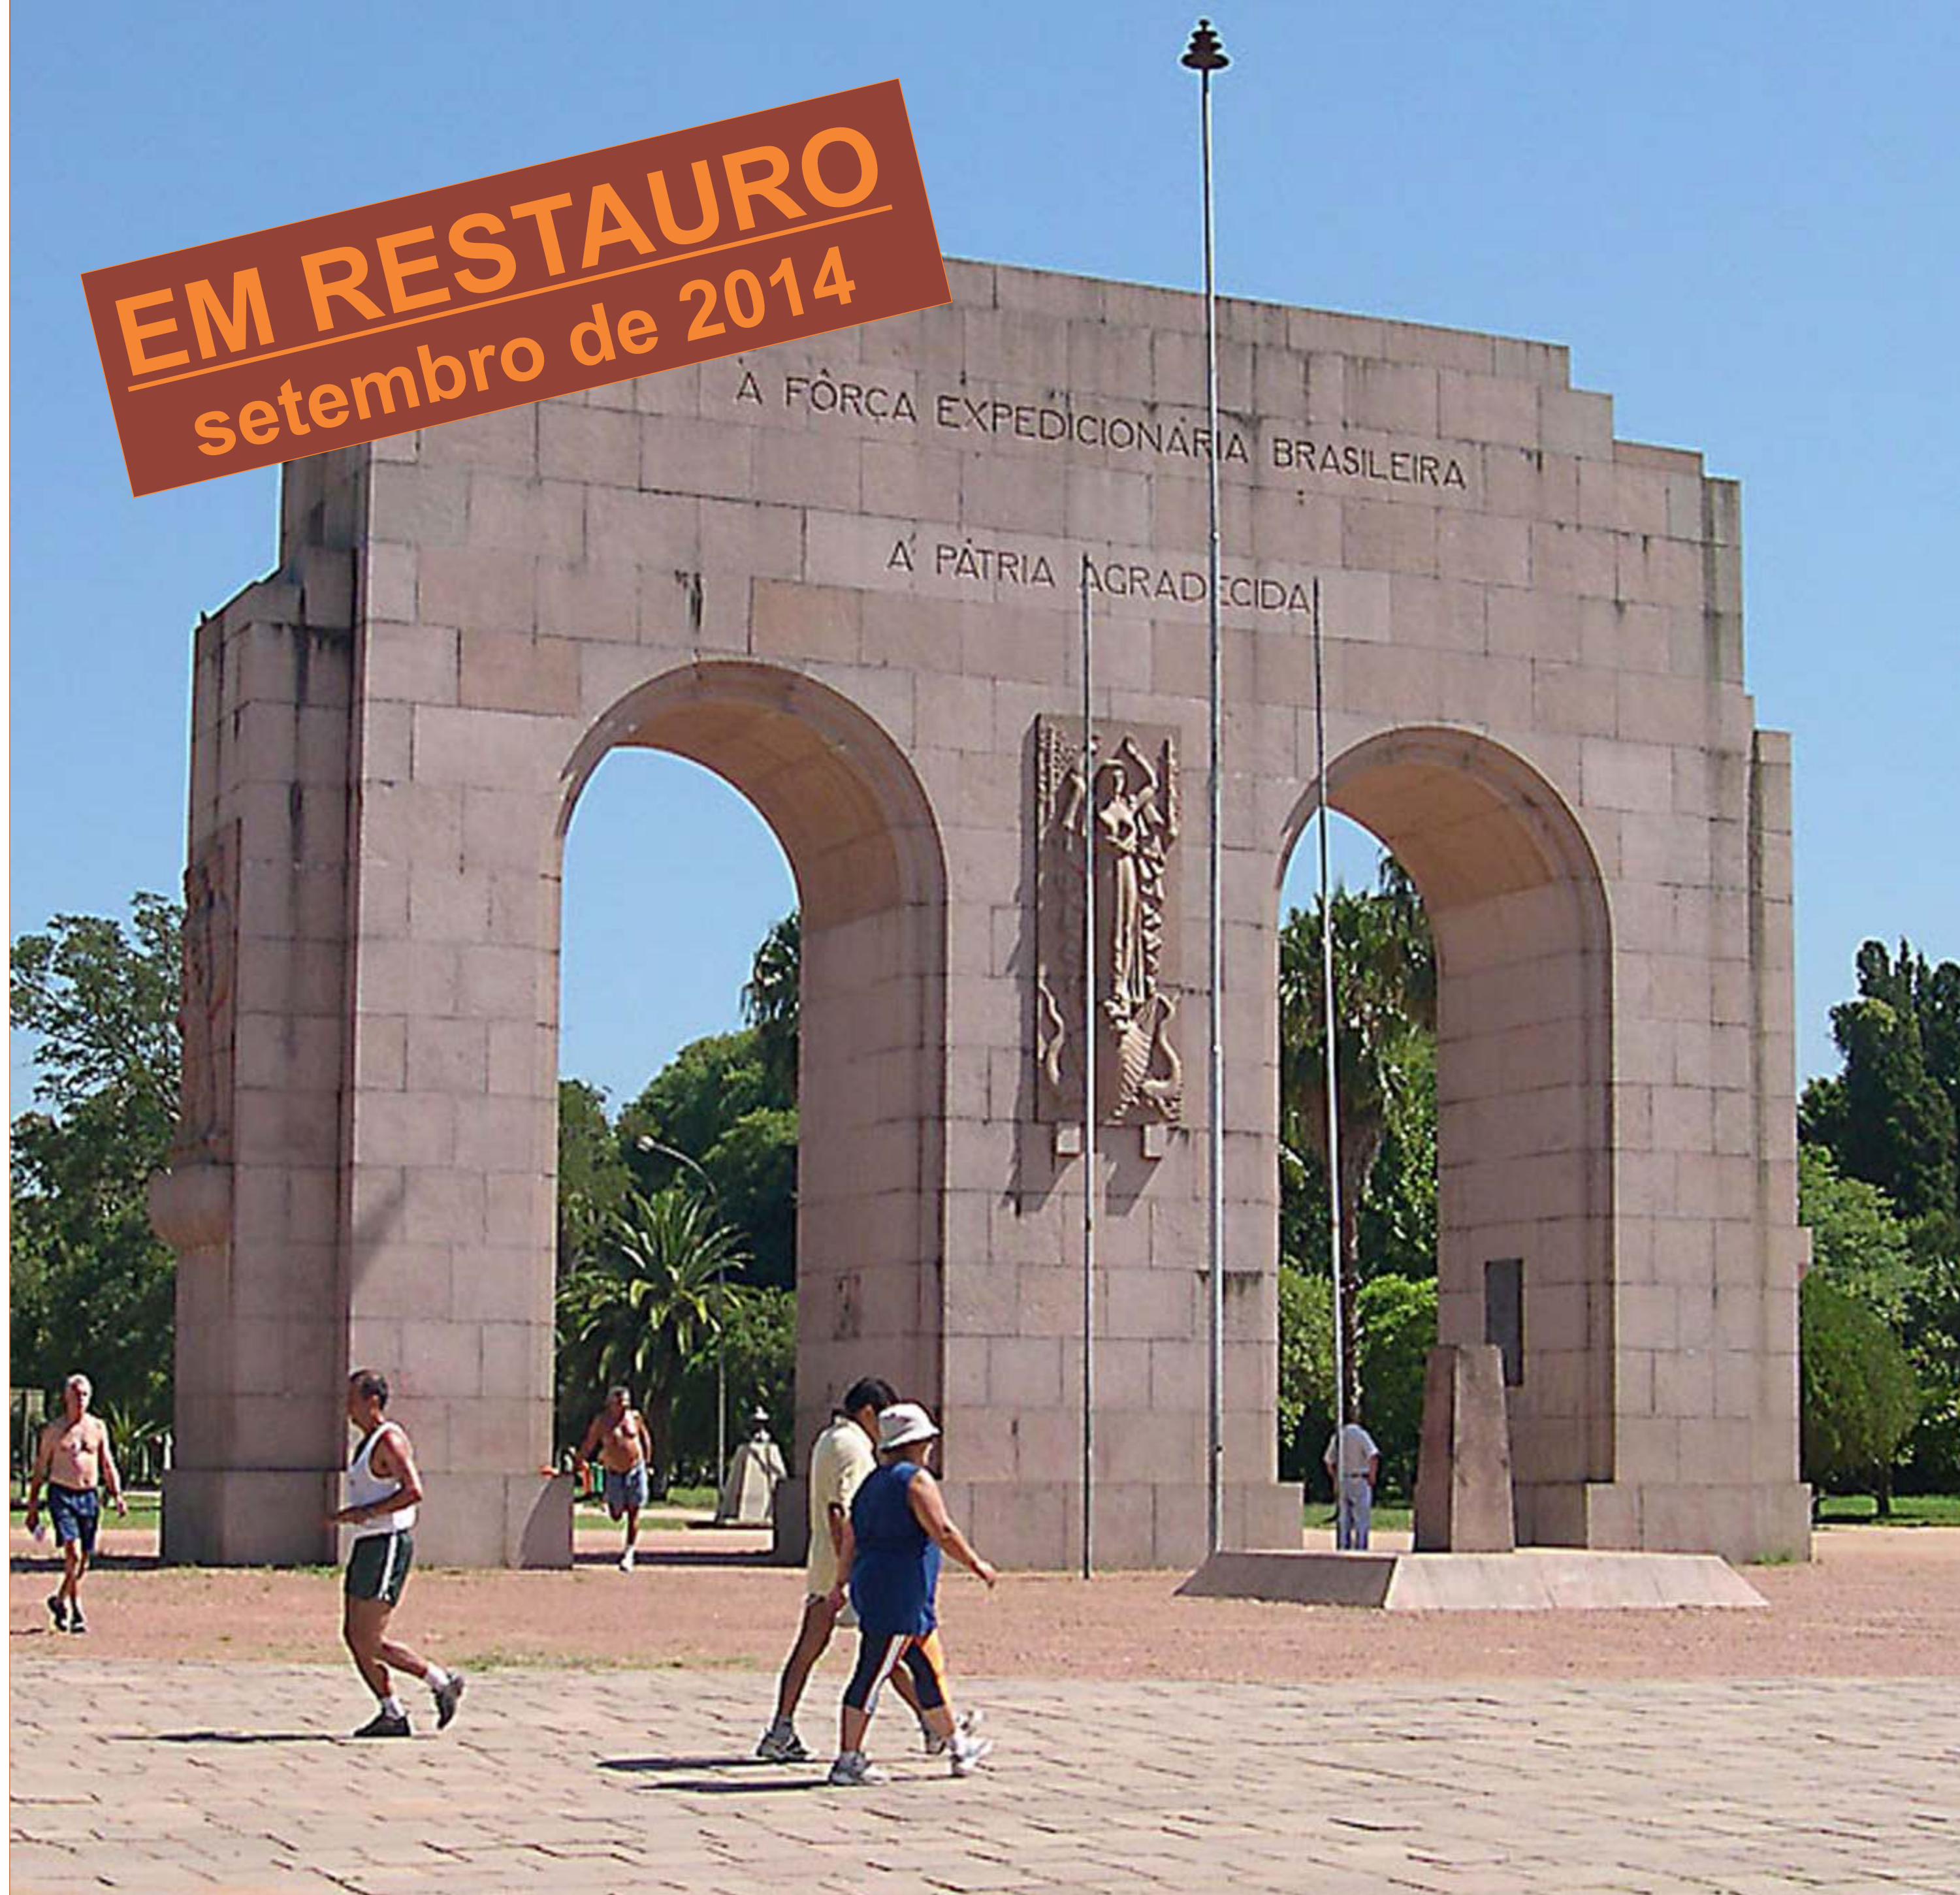
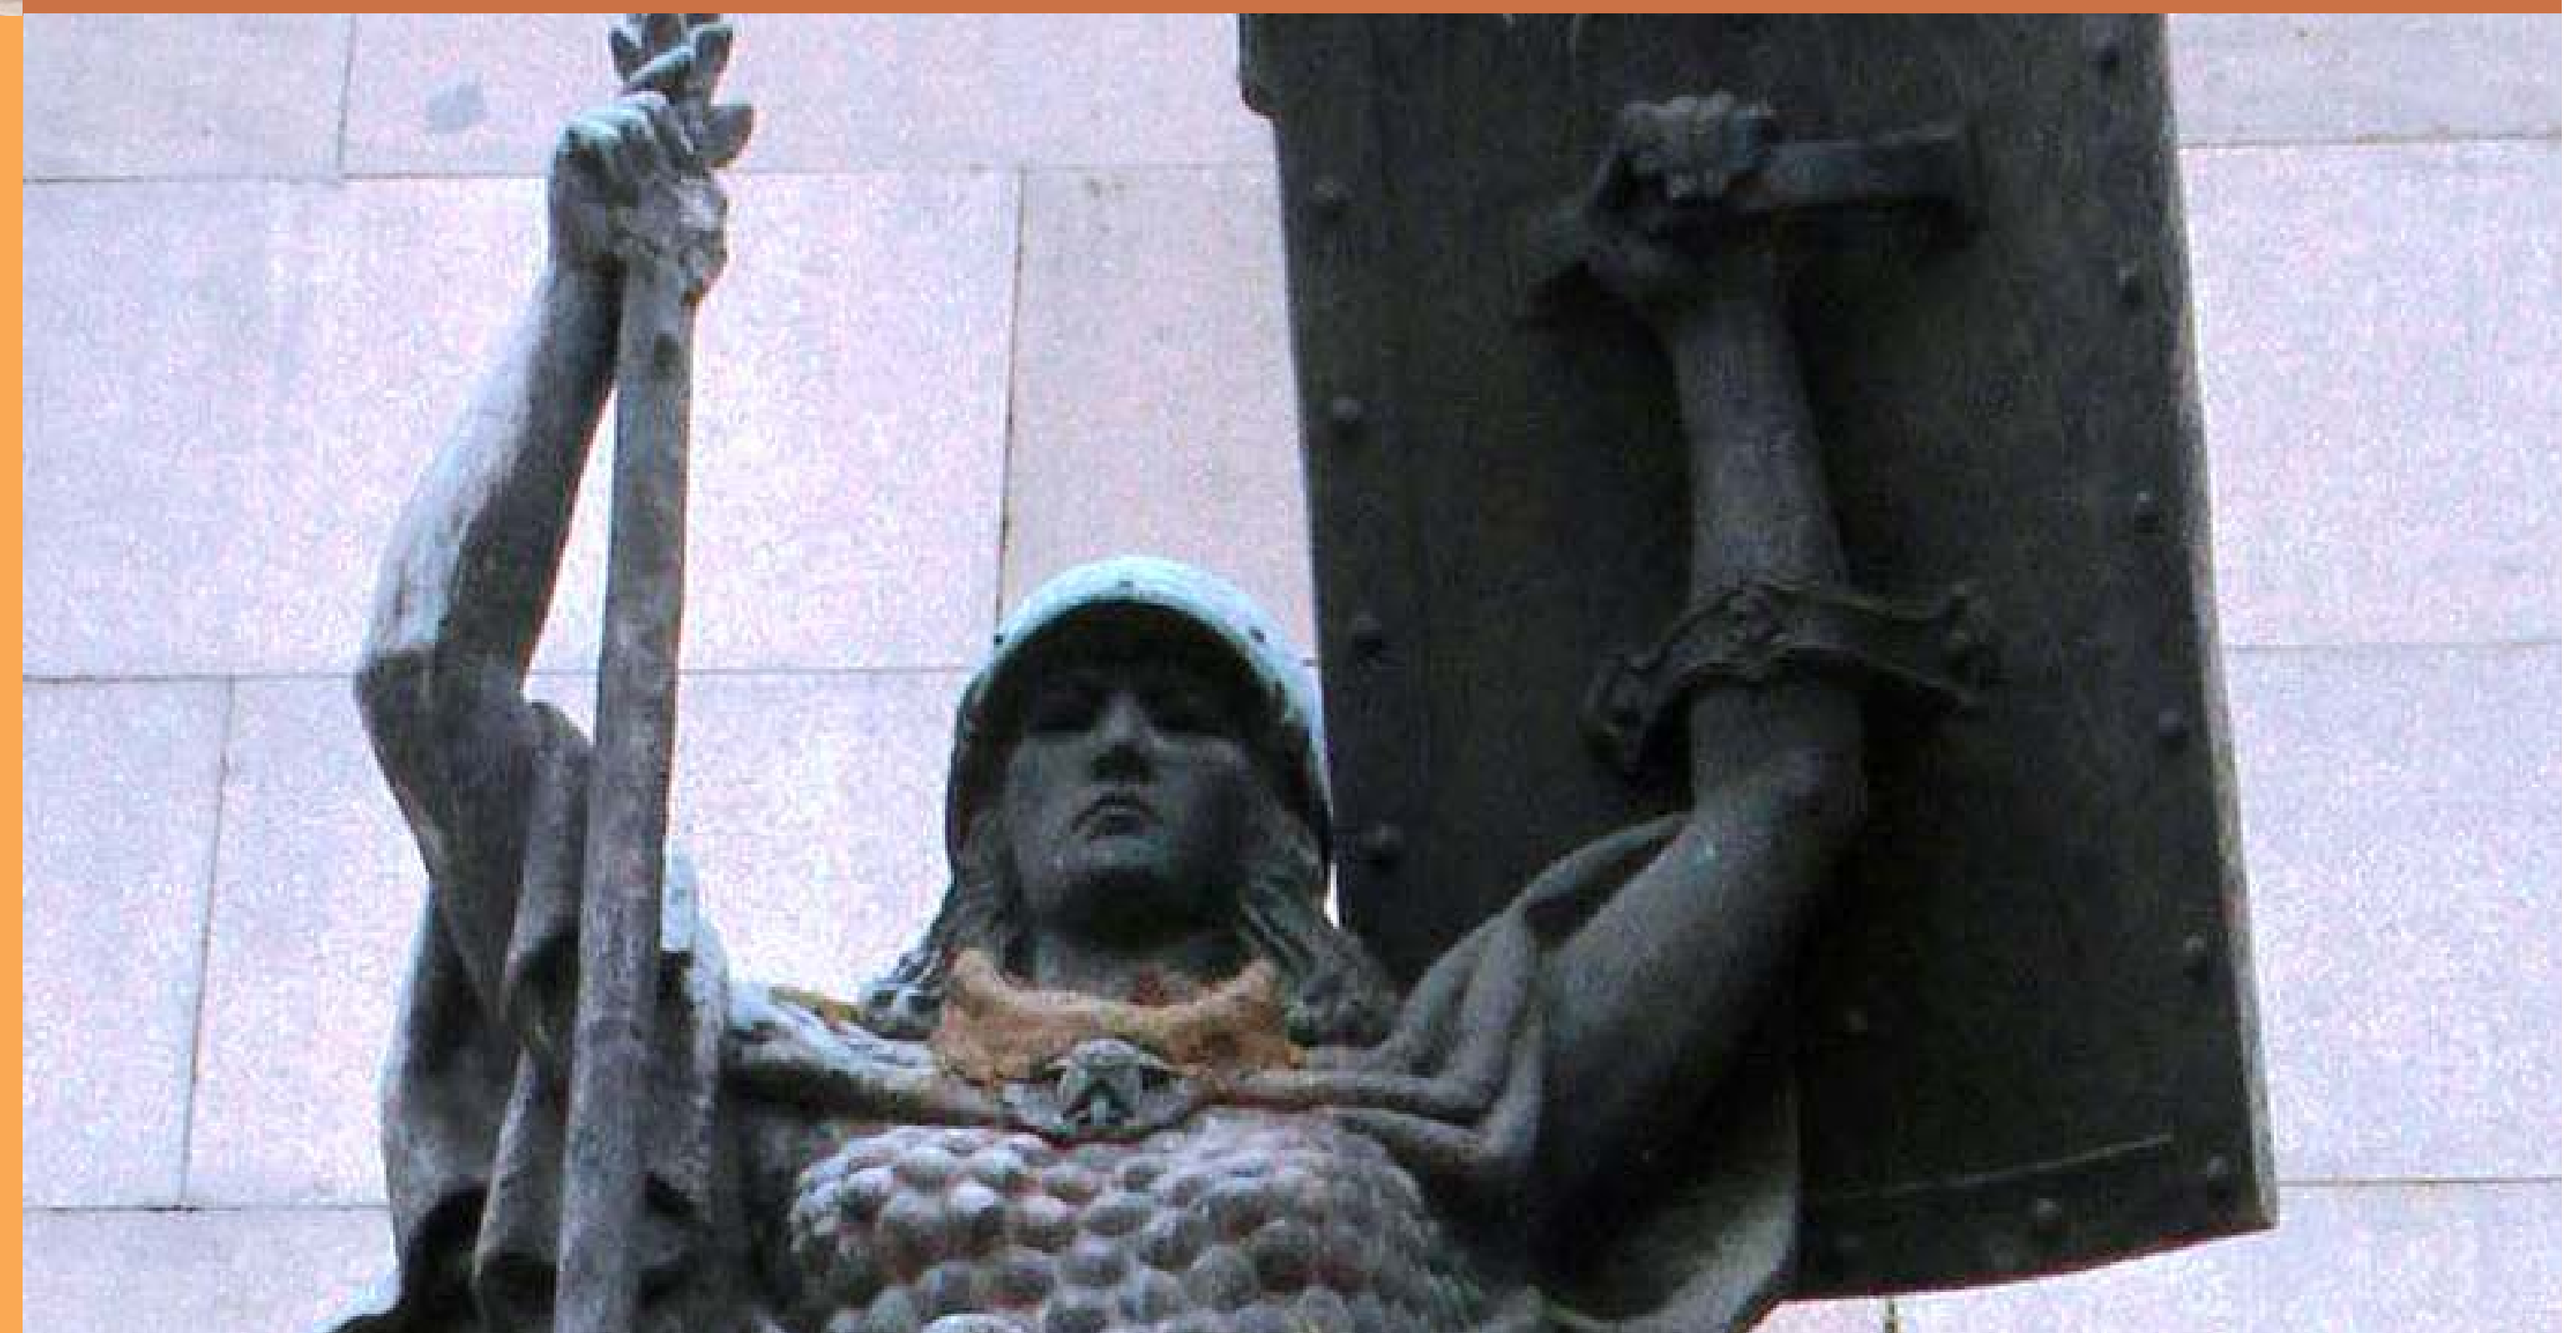
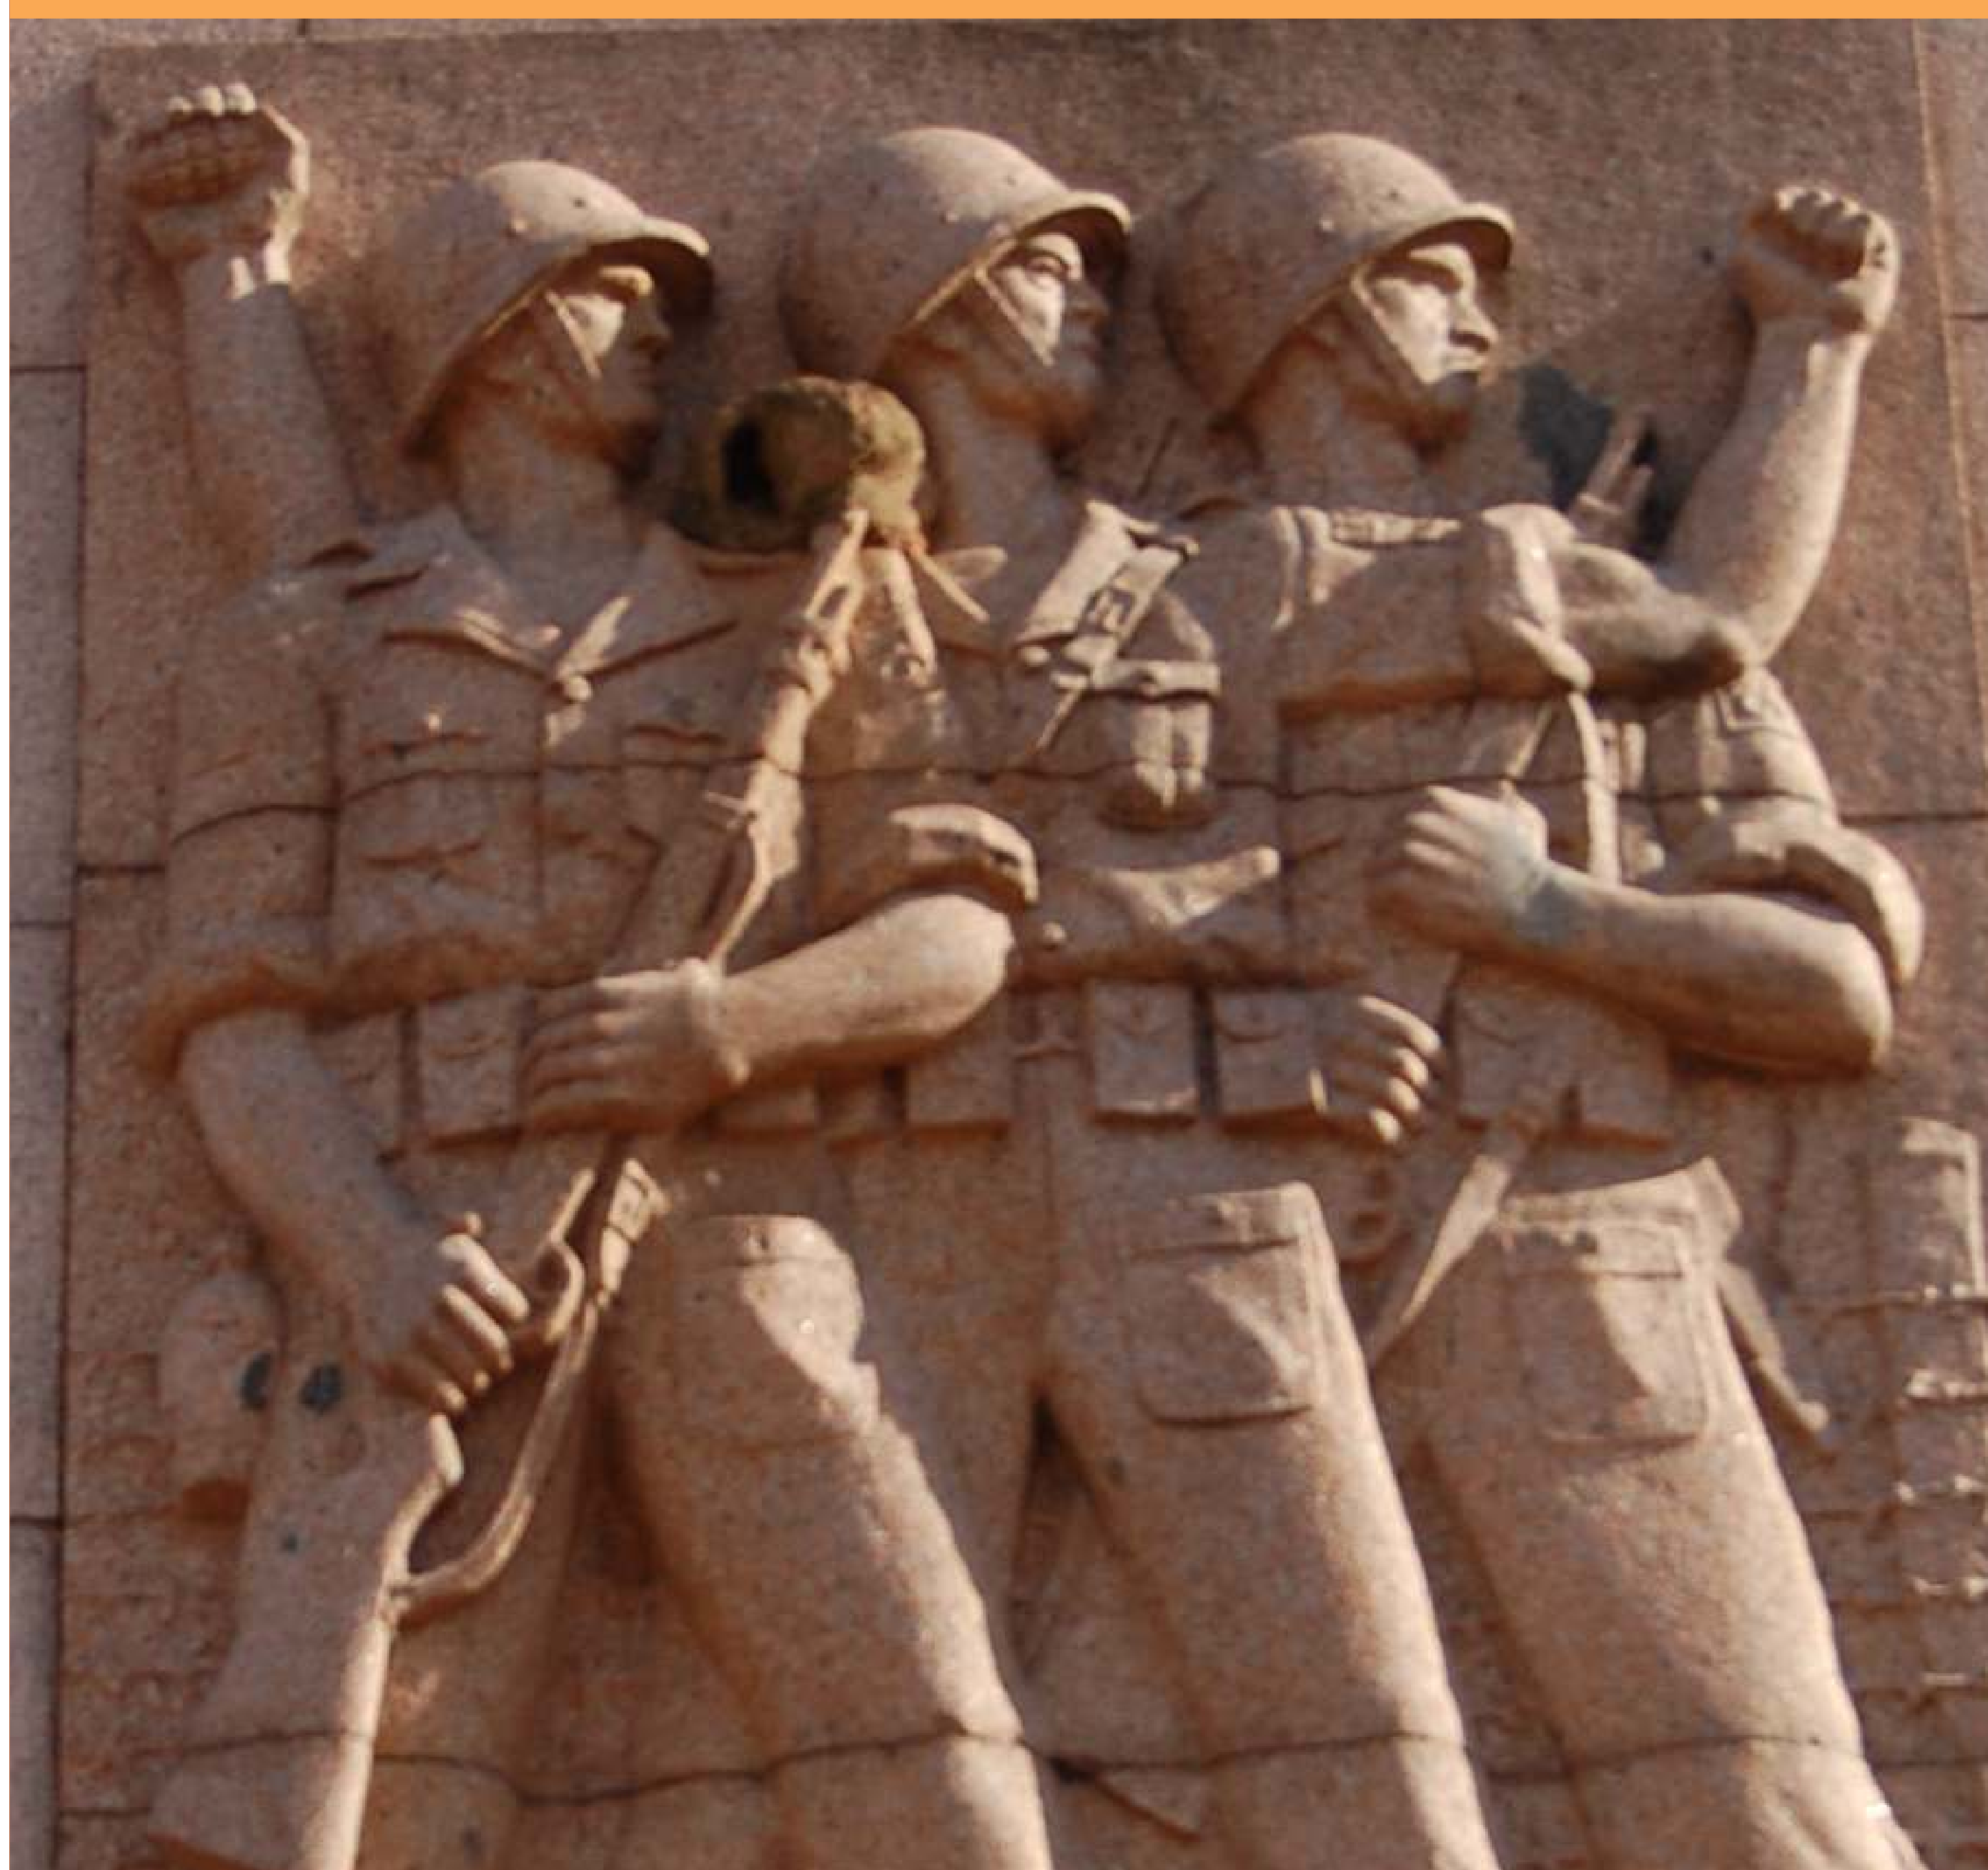
Monumento ao Expedicionário

Técnica:
Monumento em alvenaria de tijolos e concreto revestido com placas de granito rosa apicoadas e assentadas com argamassa. Relevos em granito; placas e escultura em bronze.

- Sujidades
- Pichações
- Intervenções indevidas
- Infestação de micro e macro-organismos
- Perda de componentes e elementos artísticos

- Pesquisa e documentação
- Elaboração de projeto de recuperação
- Reprodução de placa de identificação
- Impermeabilização da parte superior
- Recuperação de rejuntas
- Execução de limpeza química
- Remoção de pichações
- Fixação de placas de identificação
- Aplicação de protetivo

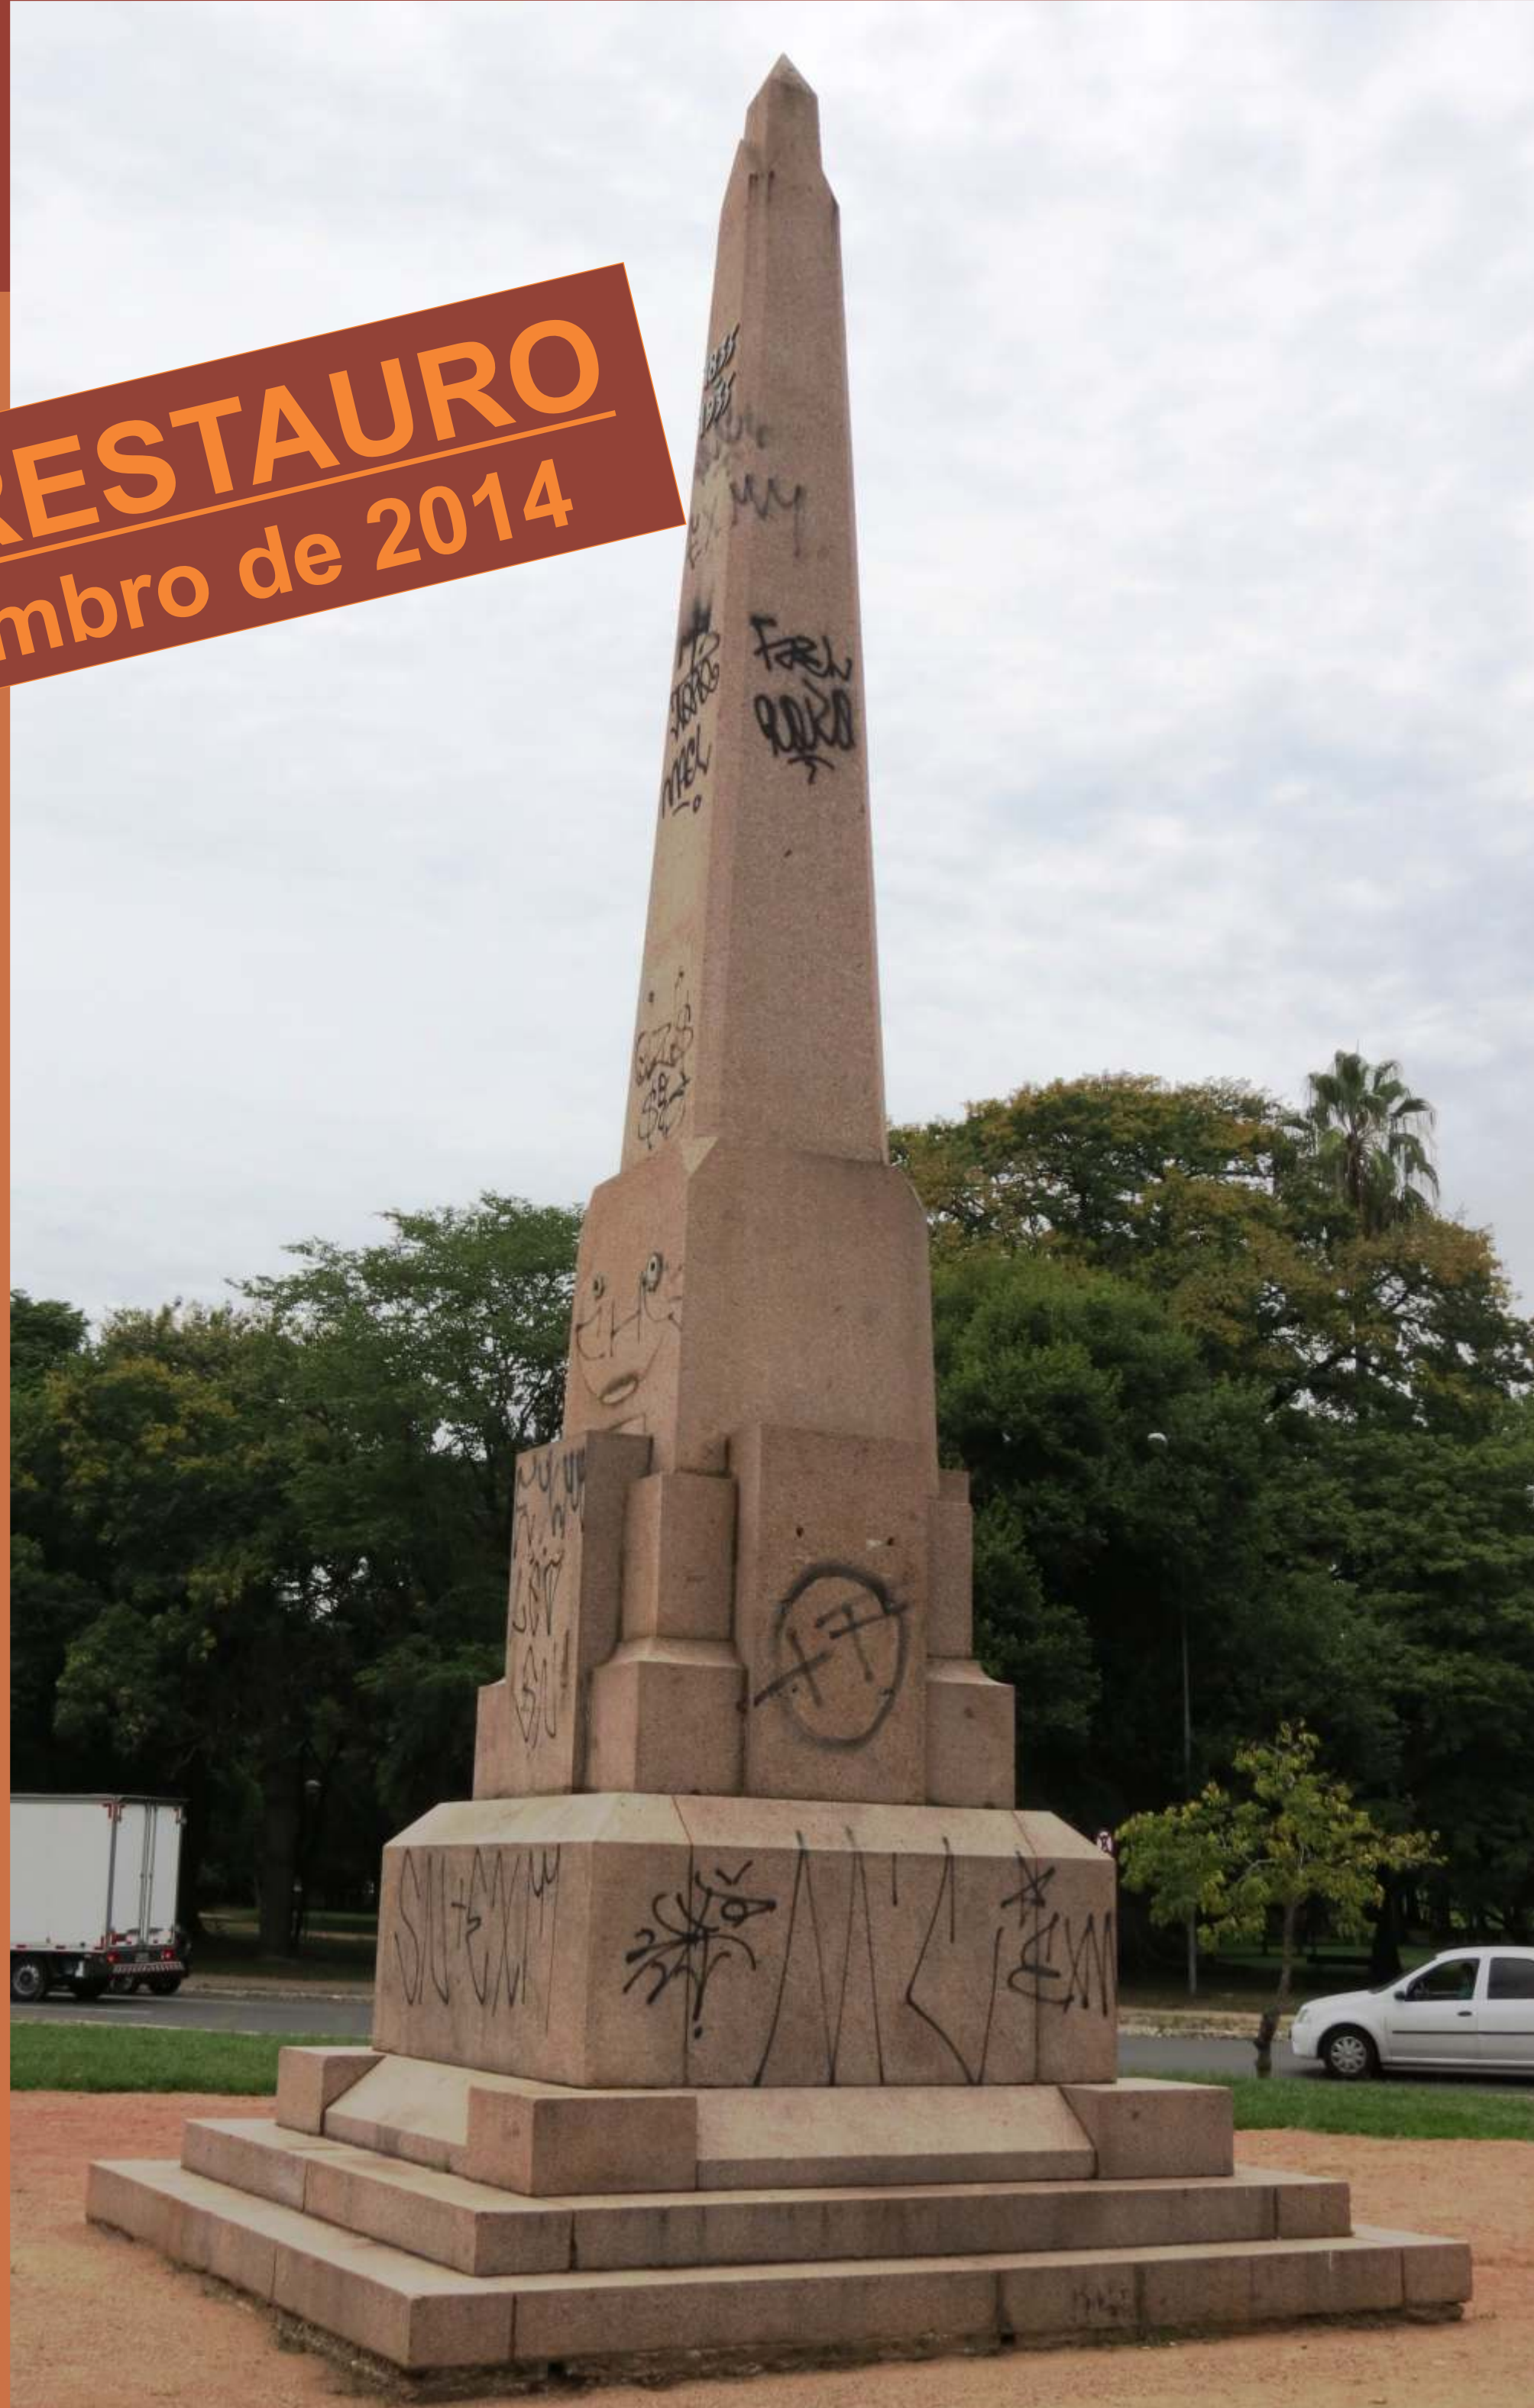
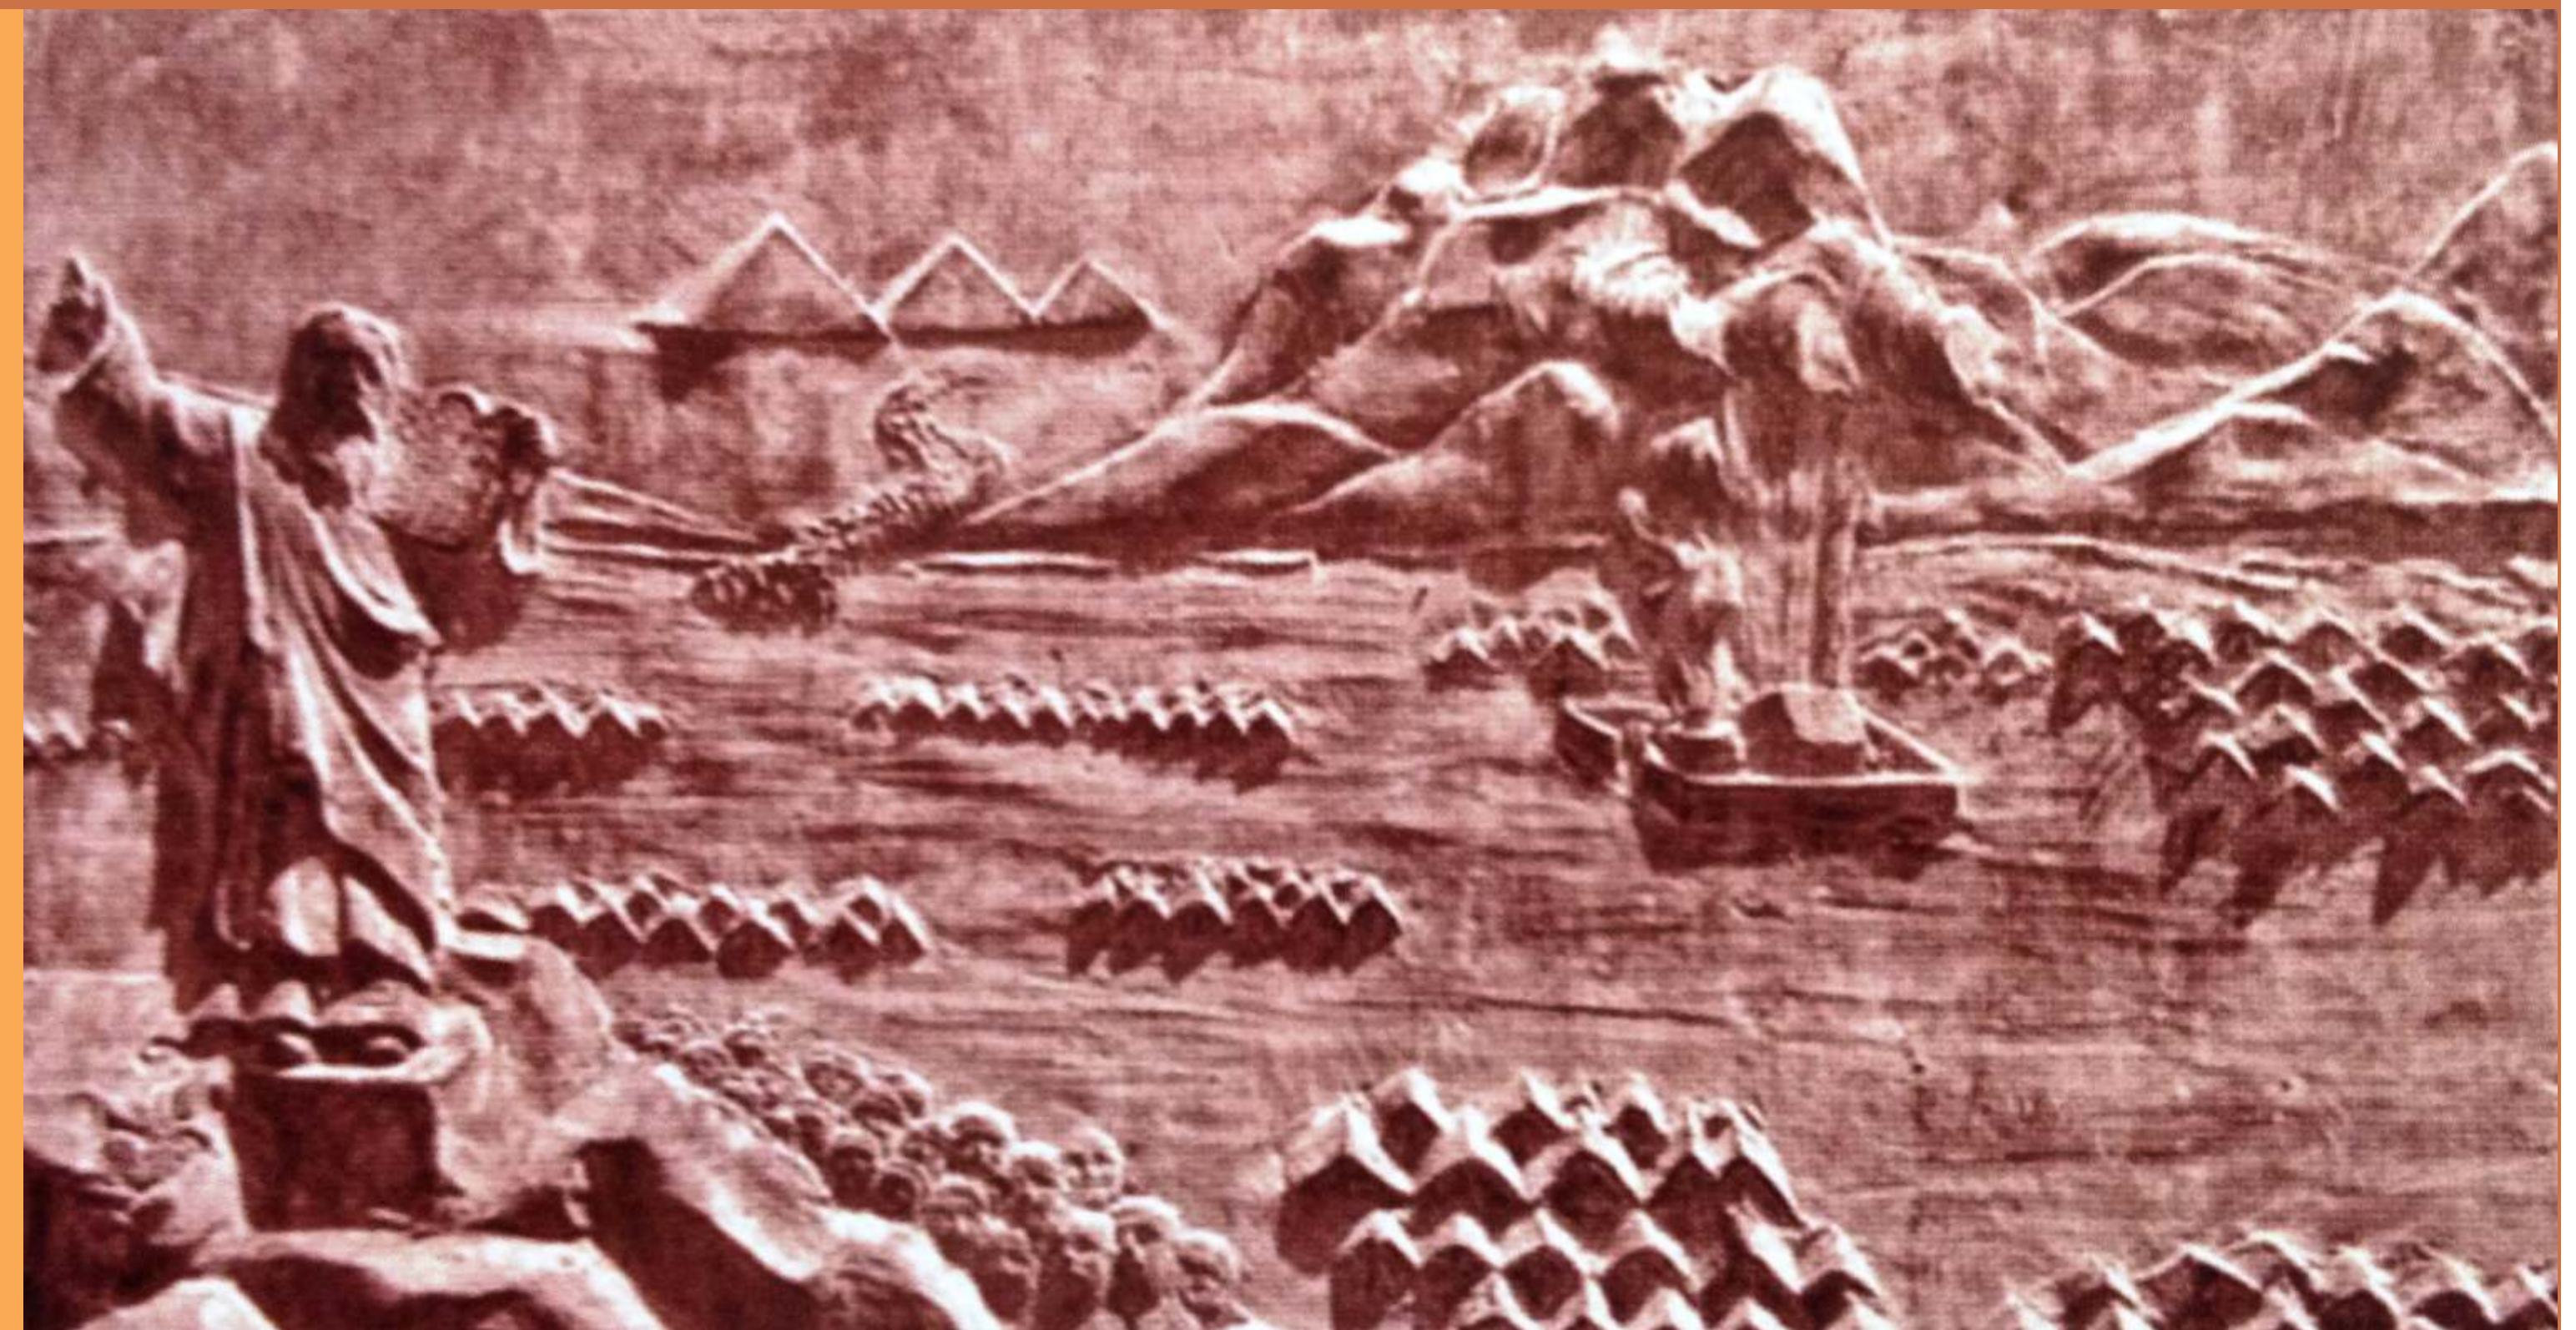
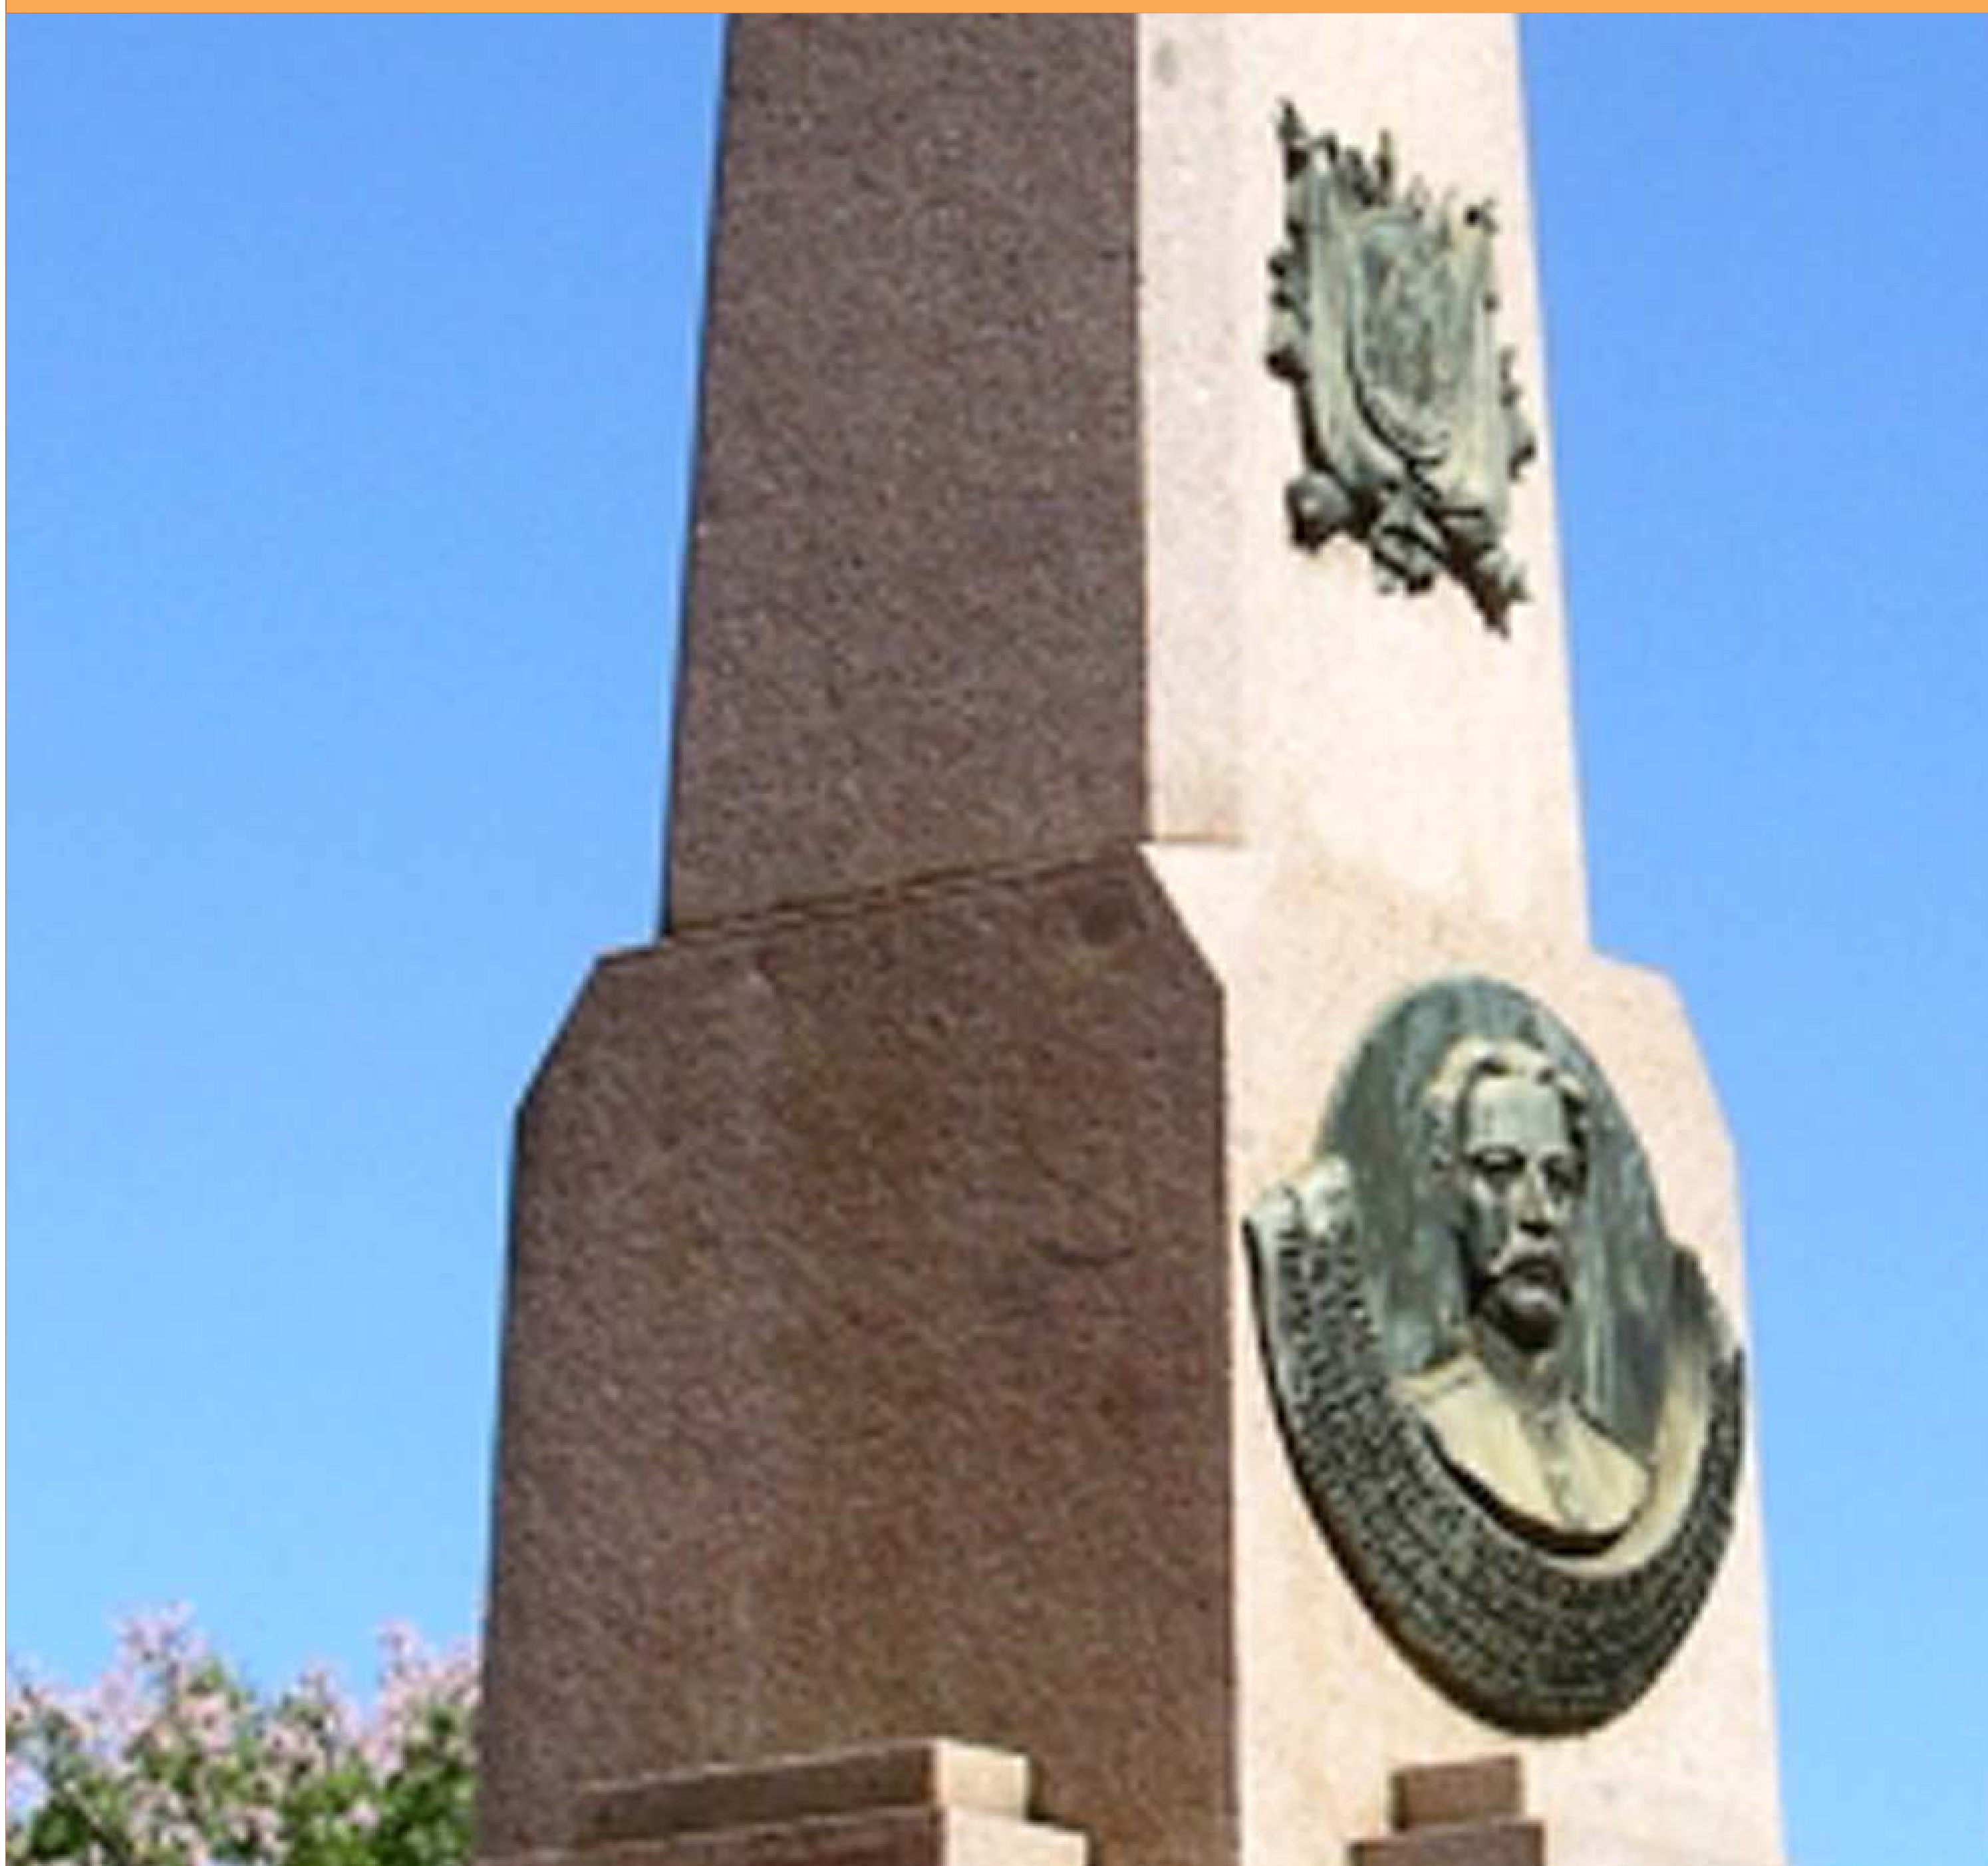
Obelisco da Comunidade Israelita

Técnica:
Obelisco em granito rosa serrado com placas e adornos em bronze e ferro fundido.

- Sujidades
- Pichações
- Intervenções indevidas
- Infestação de micro e macro-organismos
- Perda de componentes e elementos artísticos

- Pesquisa e documentação
- Elaboração de projeto de recuperação
- Execução de moldes de elementos artísticos
- Reprodução de elementos artísticos
- Reprodução de placa de identificação
- Remoção de pichações
- Execução de limpeza química
- Fixação de elementos artísticos
- Fixação de placas de identificação
- Aplicação de protetivo
