PROJETO DE RESGATE DO PATRIMÔNIO HISTÓRICO DO PARQUE FARROUPILHA

EM RESTAURO
setembro de 2014

RESTAURAÇÃO DE MONUMENTO

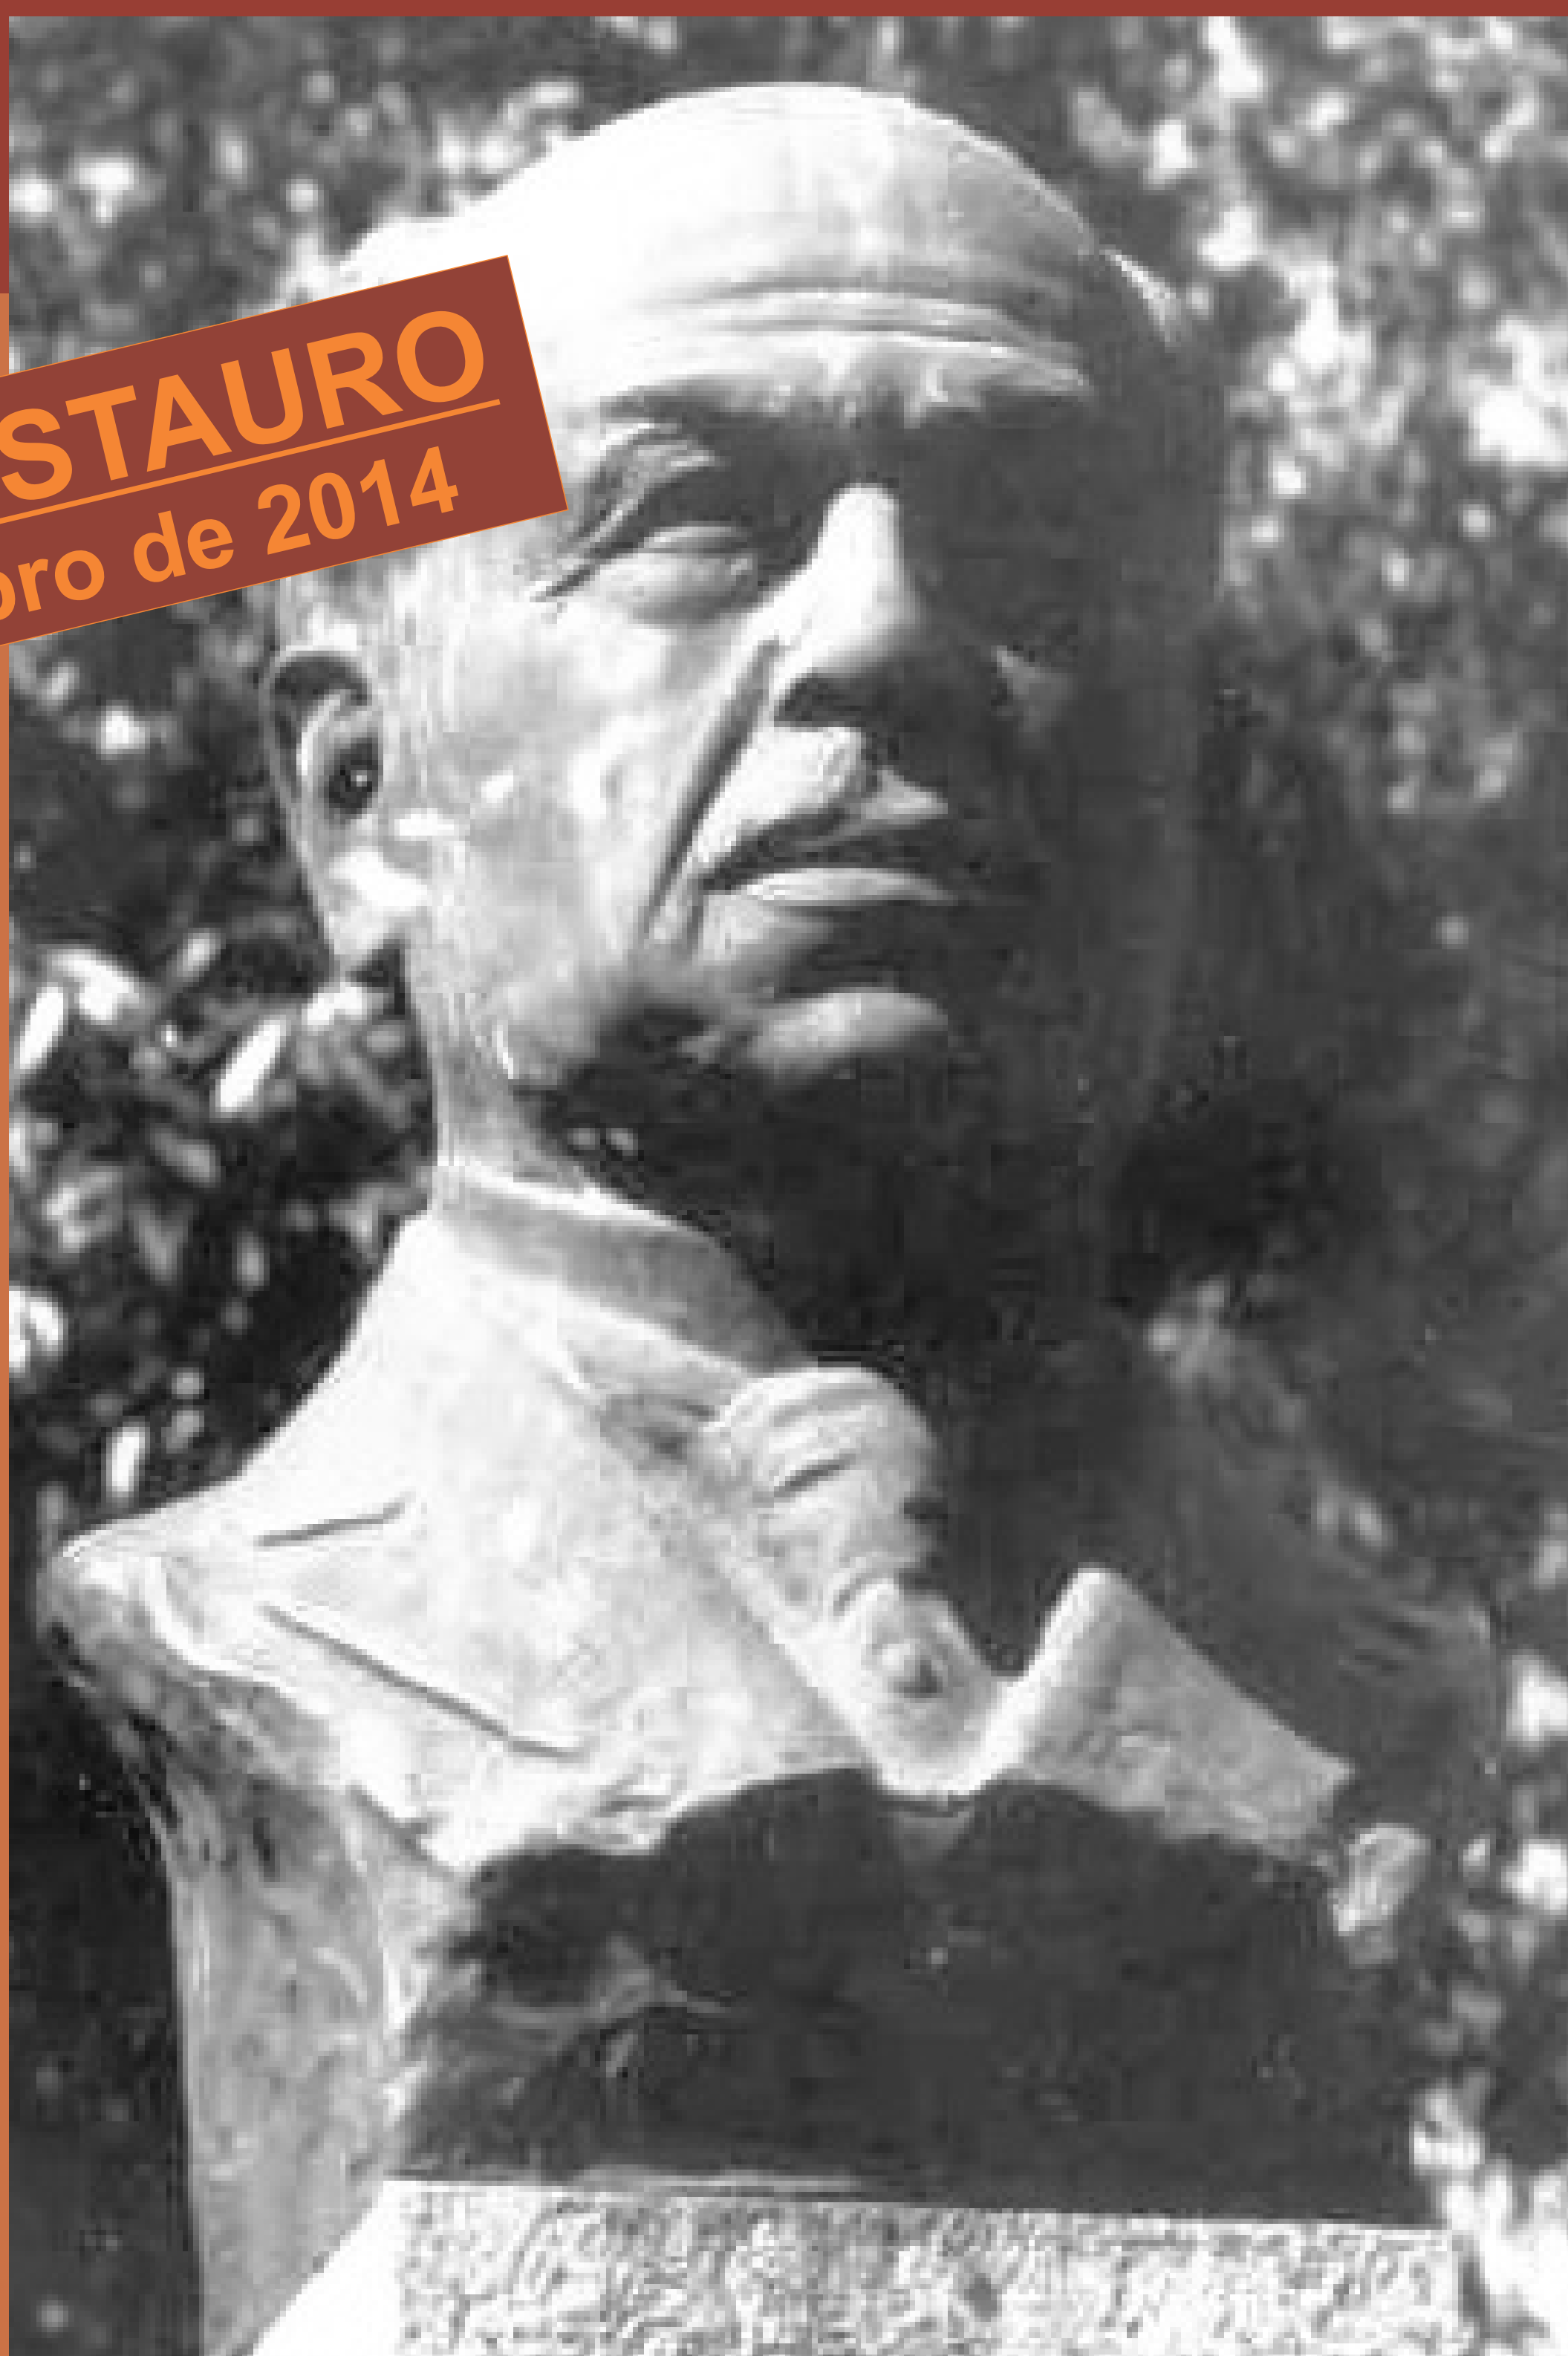
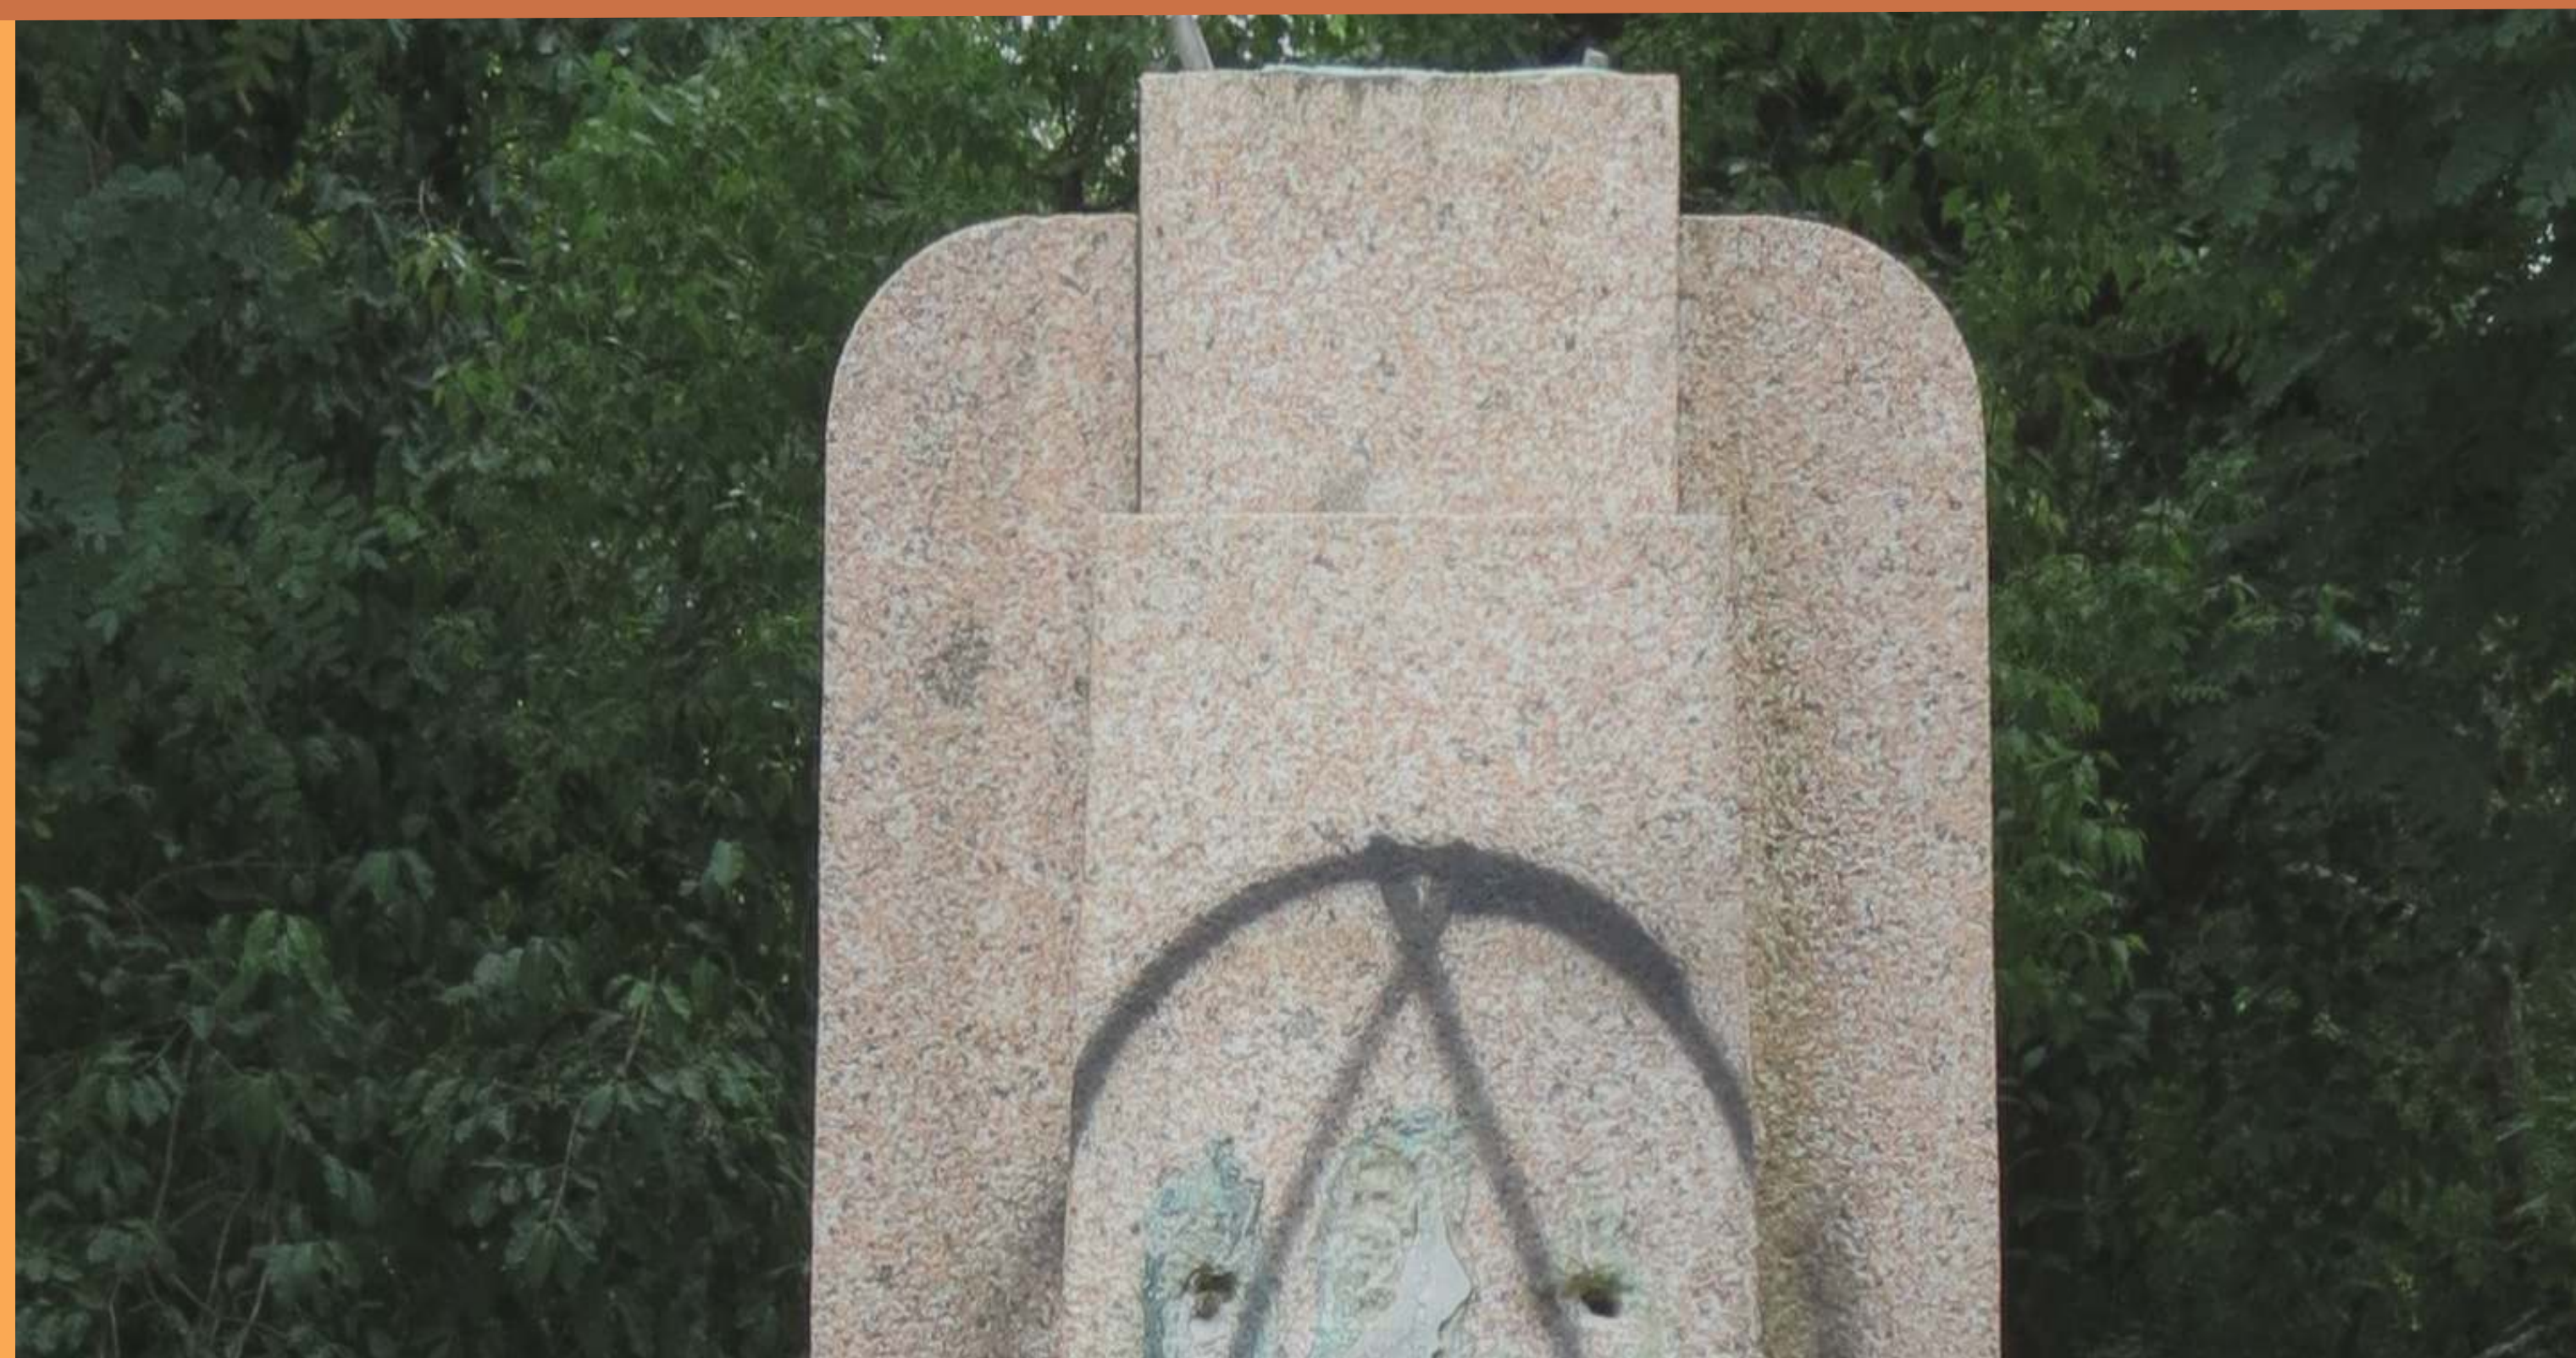
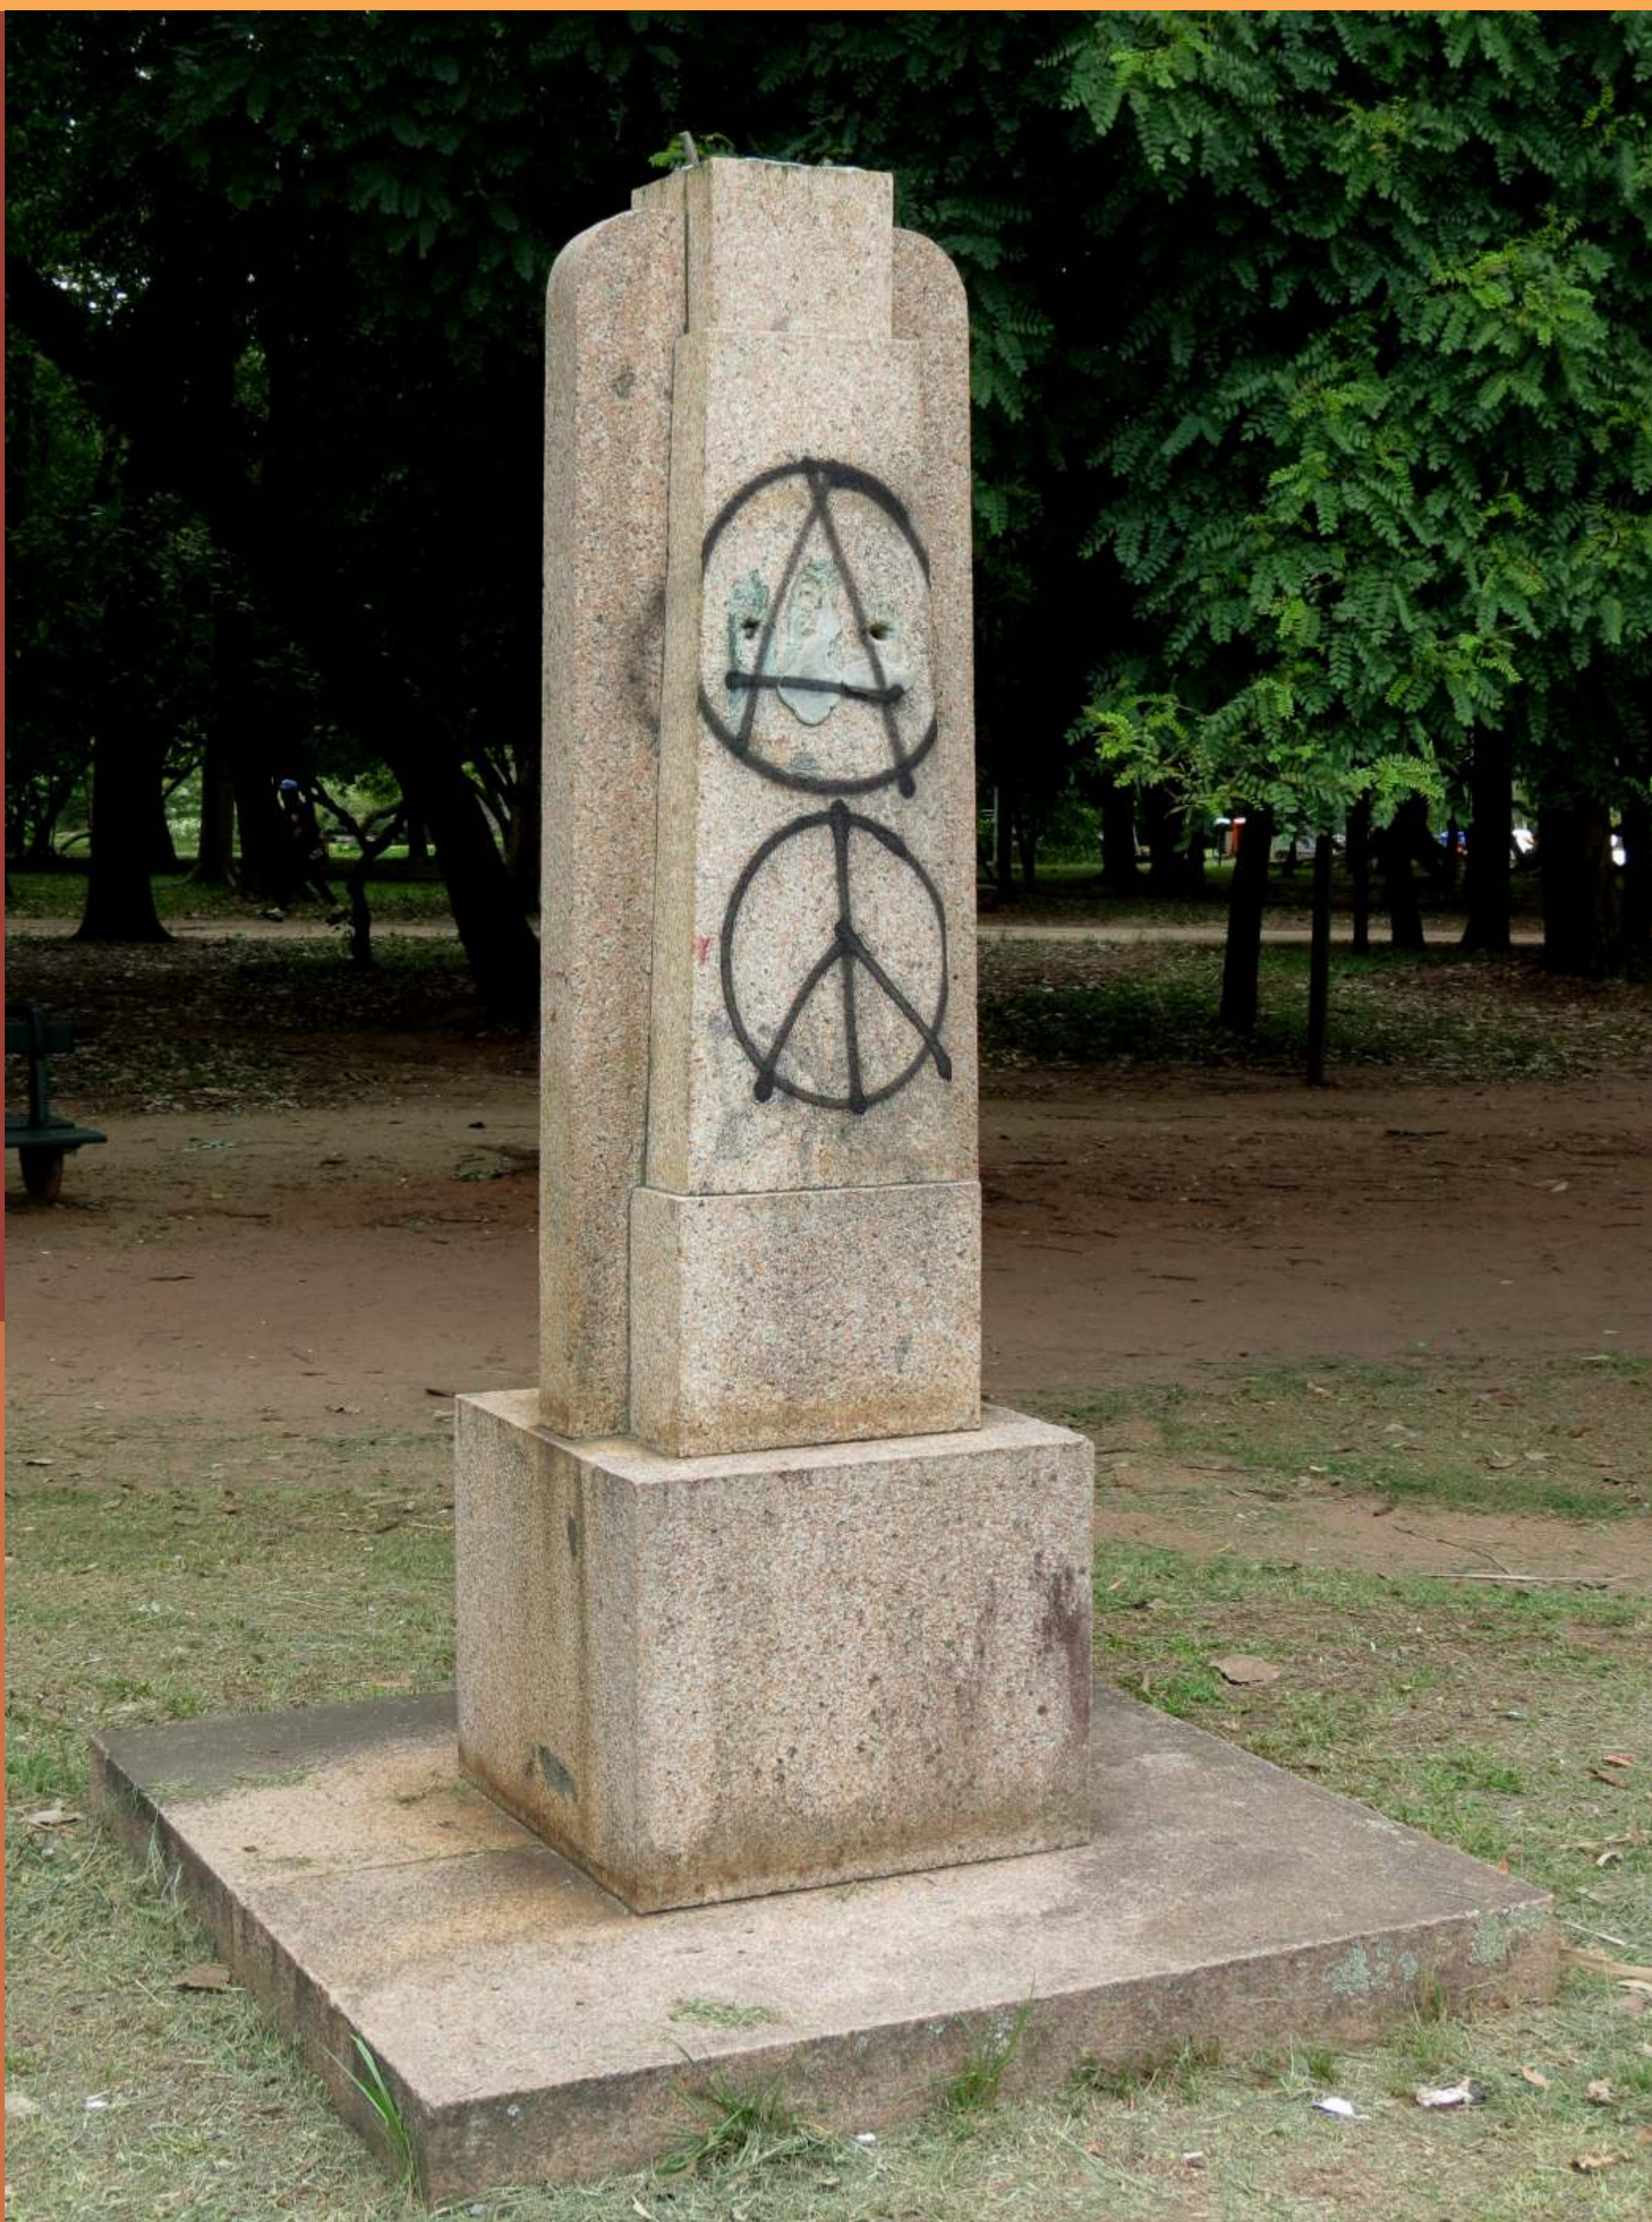
Busto de Licínio Cardoso

Técnica:
Pedestal em granito apicoado rosa, encimado por busto do homenageado em bronze. Placas de identificação em bronze.

- Sujidades
- Pichações
- Infestação de micro-organismos
- Perda de componentes e elementos artísticos

- Pesquisa e documentação
- Elaboração de projeto de recuperação
- Execução de moldes de elementos artísticos (busto e placas)
- Remoção de pichações
- Execução de limpeza química e mecânica
- Reprodução de elementos artísticos
- Fixação de elementos artísticos
- Fixação de placas de identificação
- Aplicação de protetivo

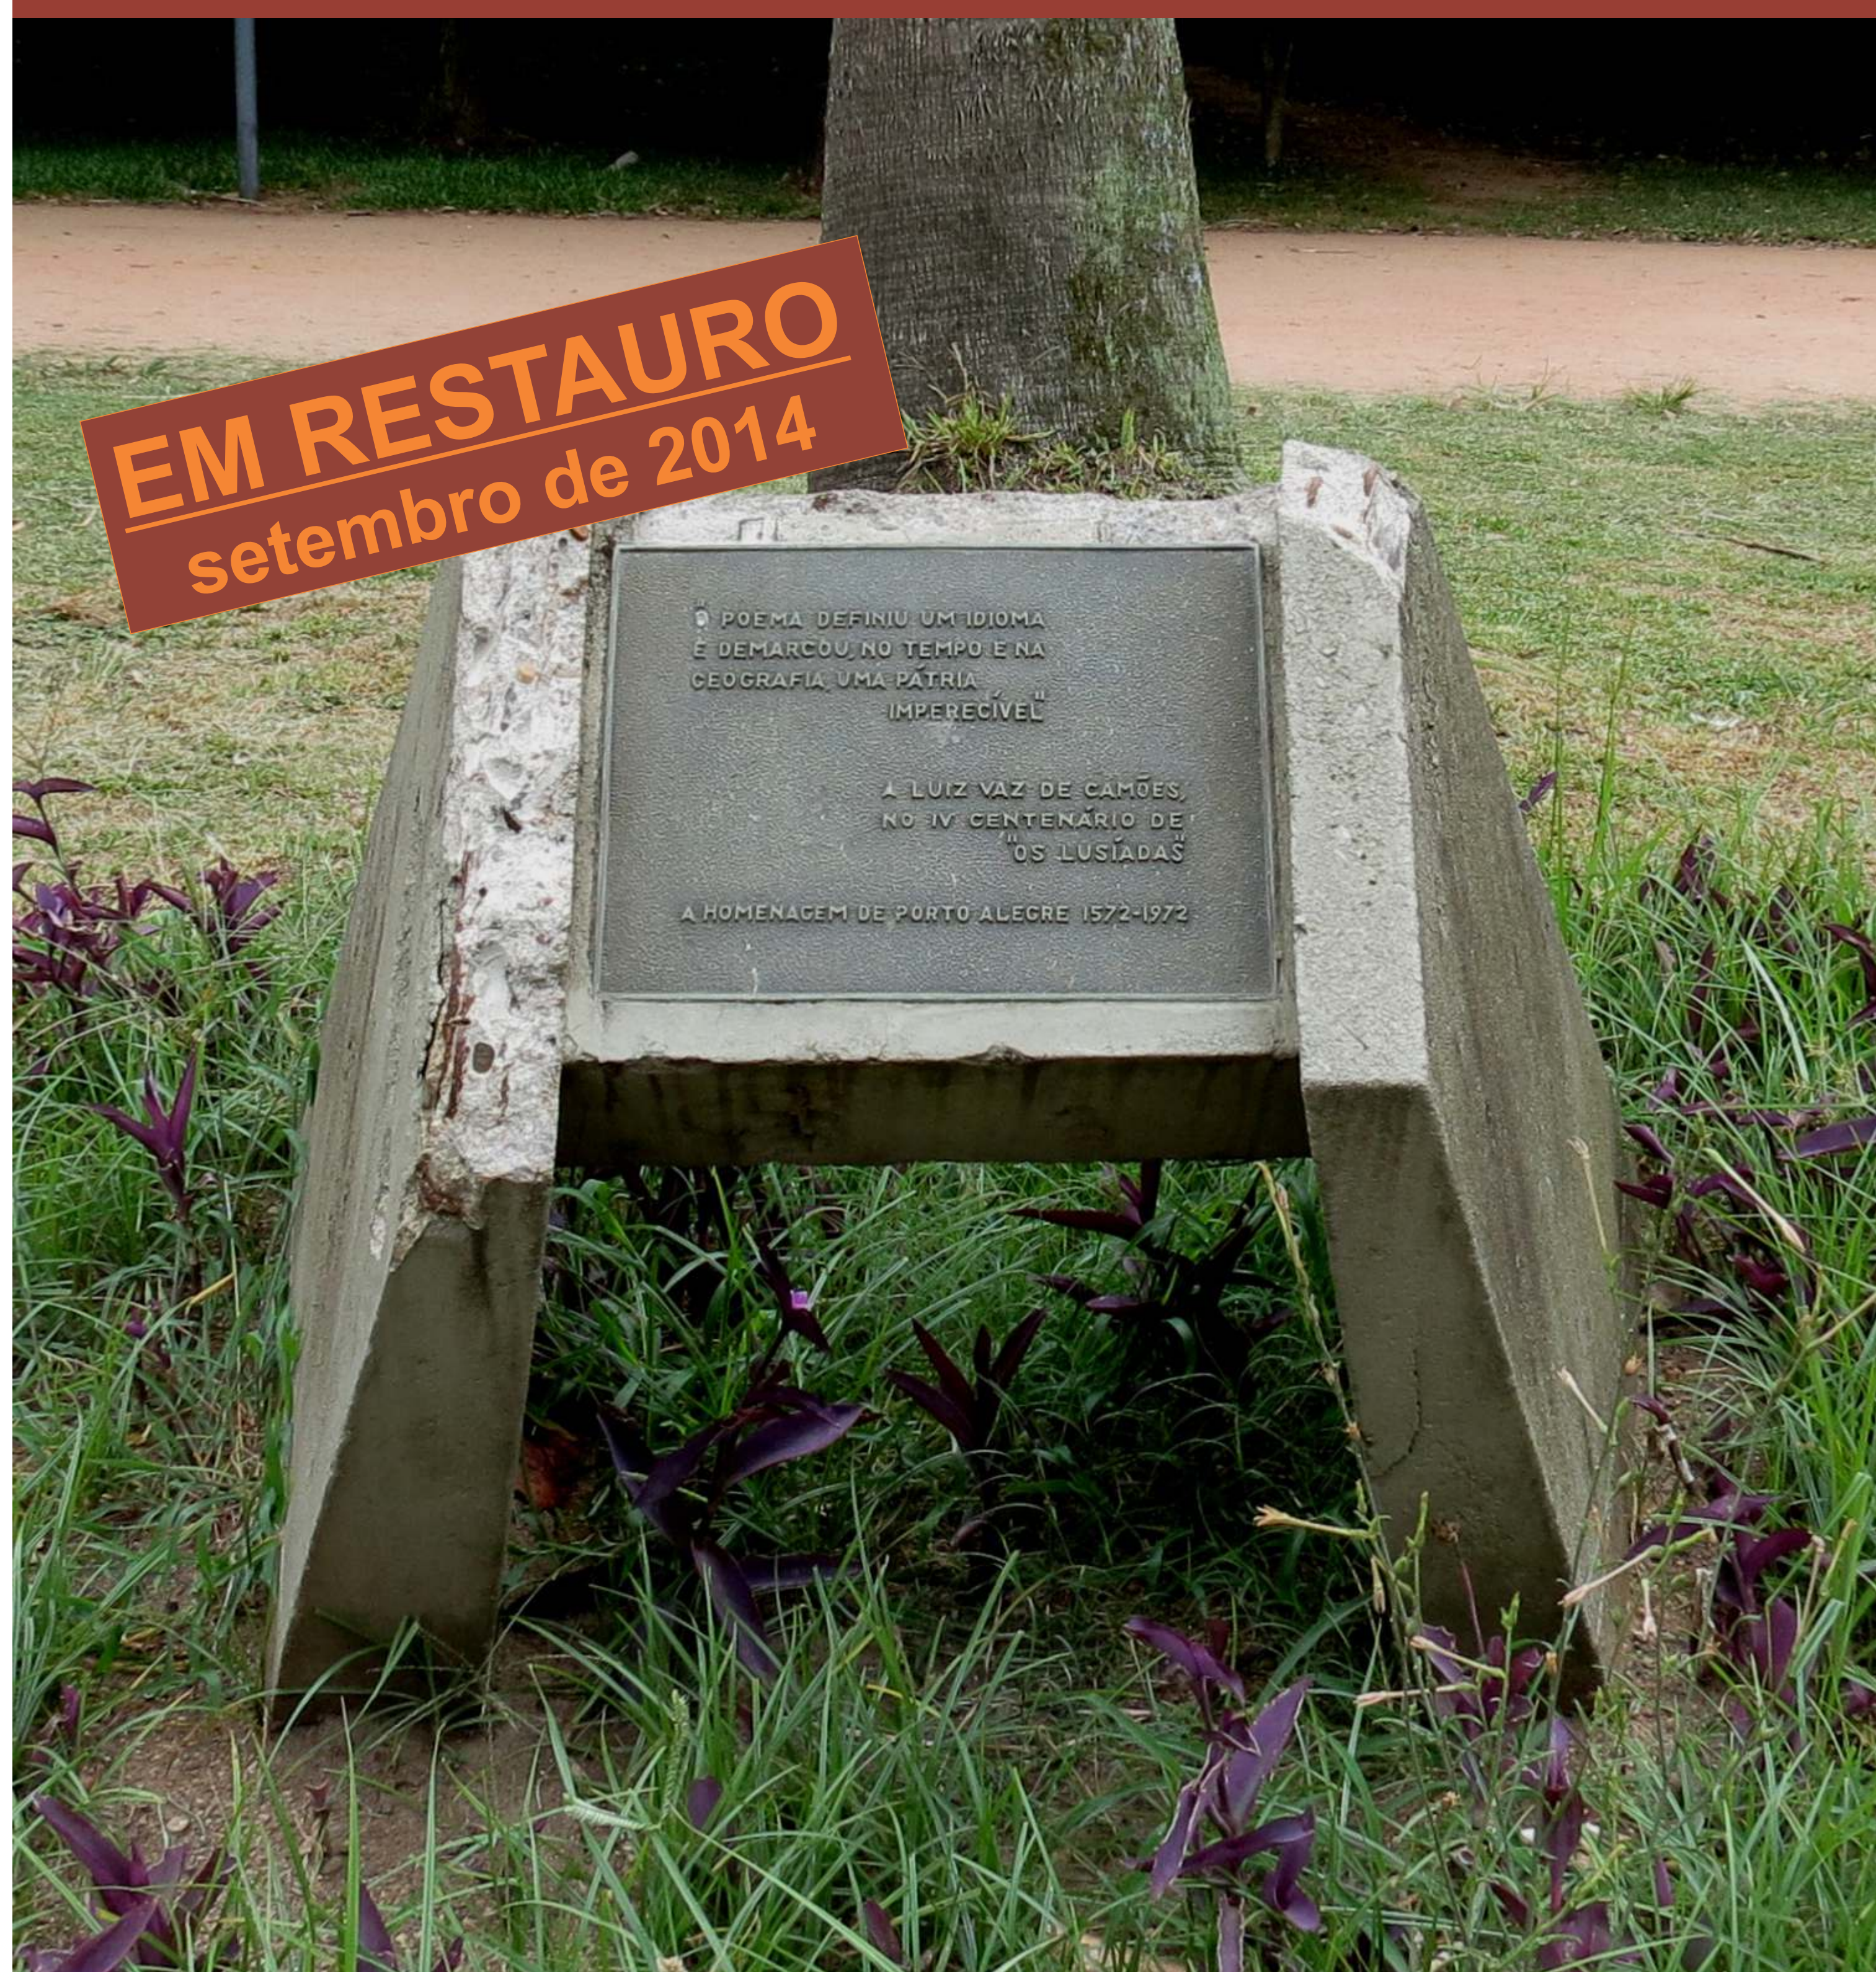
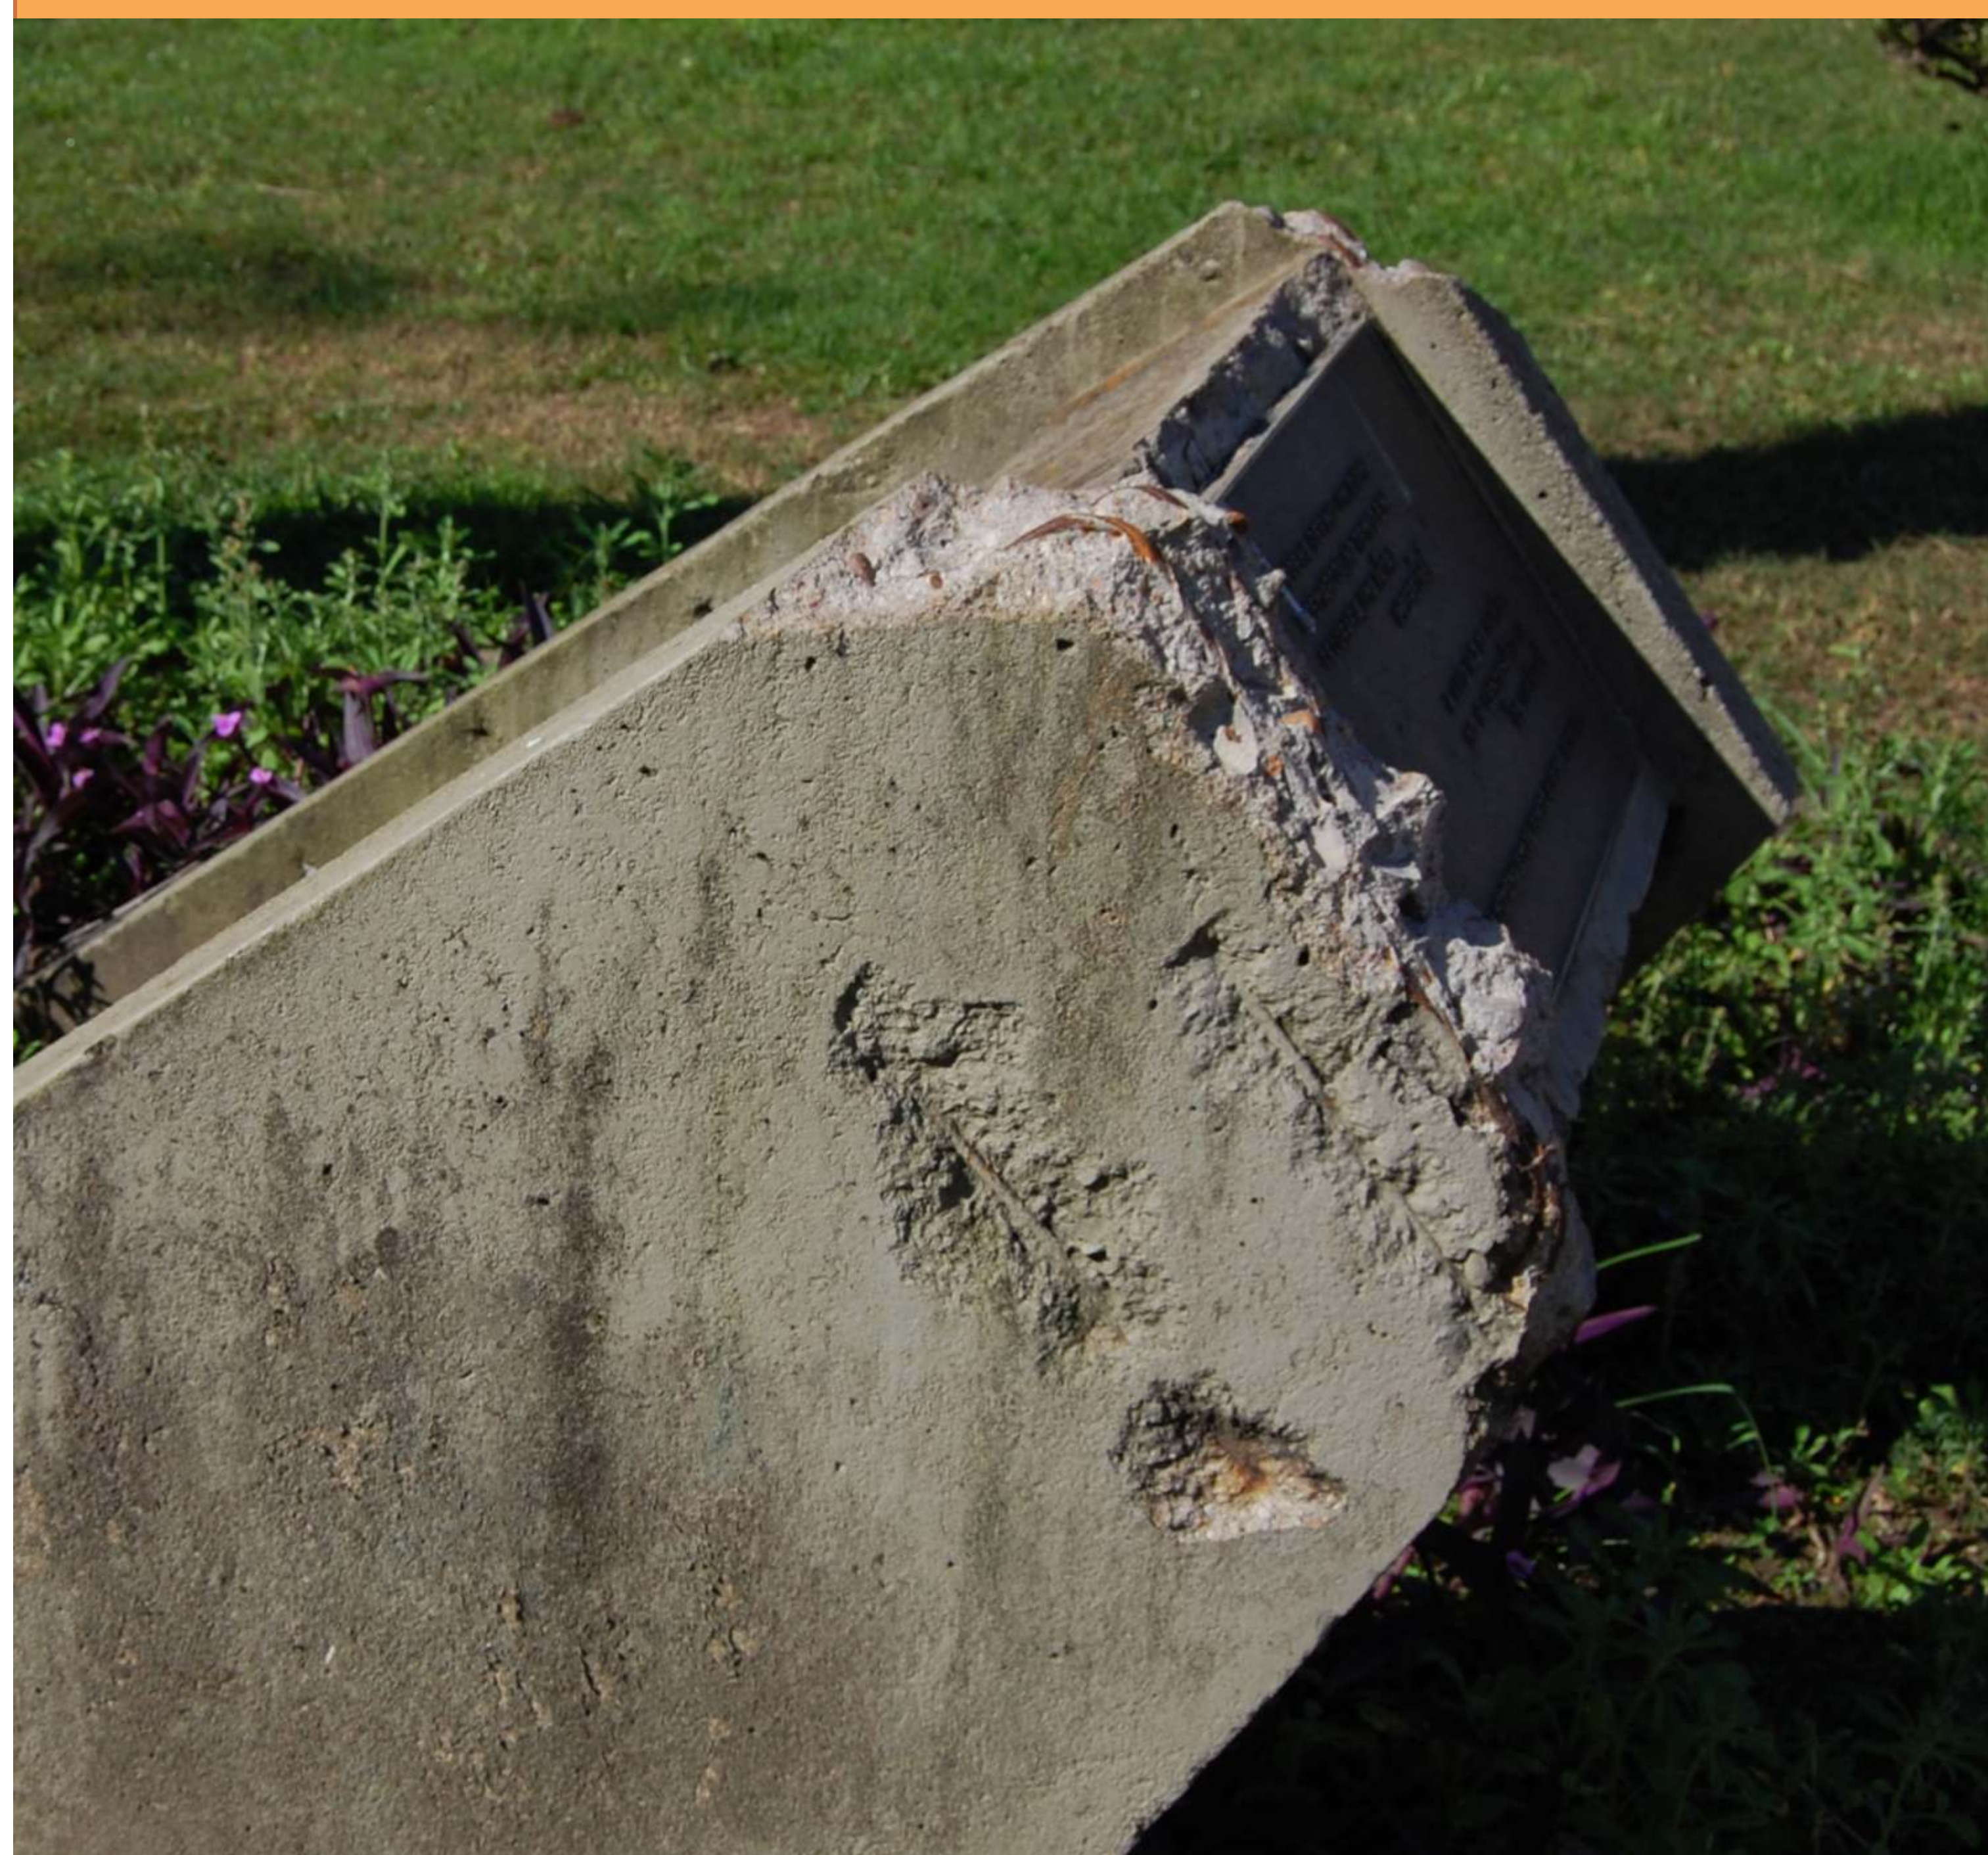
Monumento aos Lusíadas

Técnica:
Monumento composto por placa em bronze com inscrições sobre base de concreto.

- Sujidades
- Pichações
- Perda parcial do capeamento da ferragem da base
- Oxidação da ferragem exposta

- Pesquisa e documentação
- Elaboração de projeto de recuperação
- Estabilização de oxidações
- Recobrimento de ferragens
- Execução de limpeza química
- Pinagem de placa
- Pintura
- Aplicação de protetivo
