PROJETO DE RESGATE DO PATRIMÔNIO HISTÓRICO DO PARQUE FARROUPILHA

EM RESTAURO
setembro de 2014

RESTAURAÇÃO DE MONUMENTO

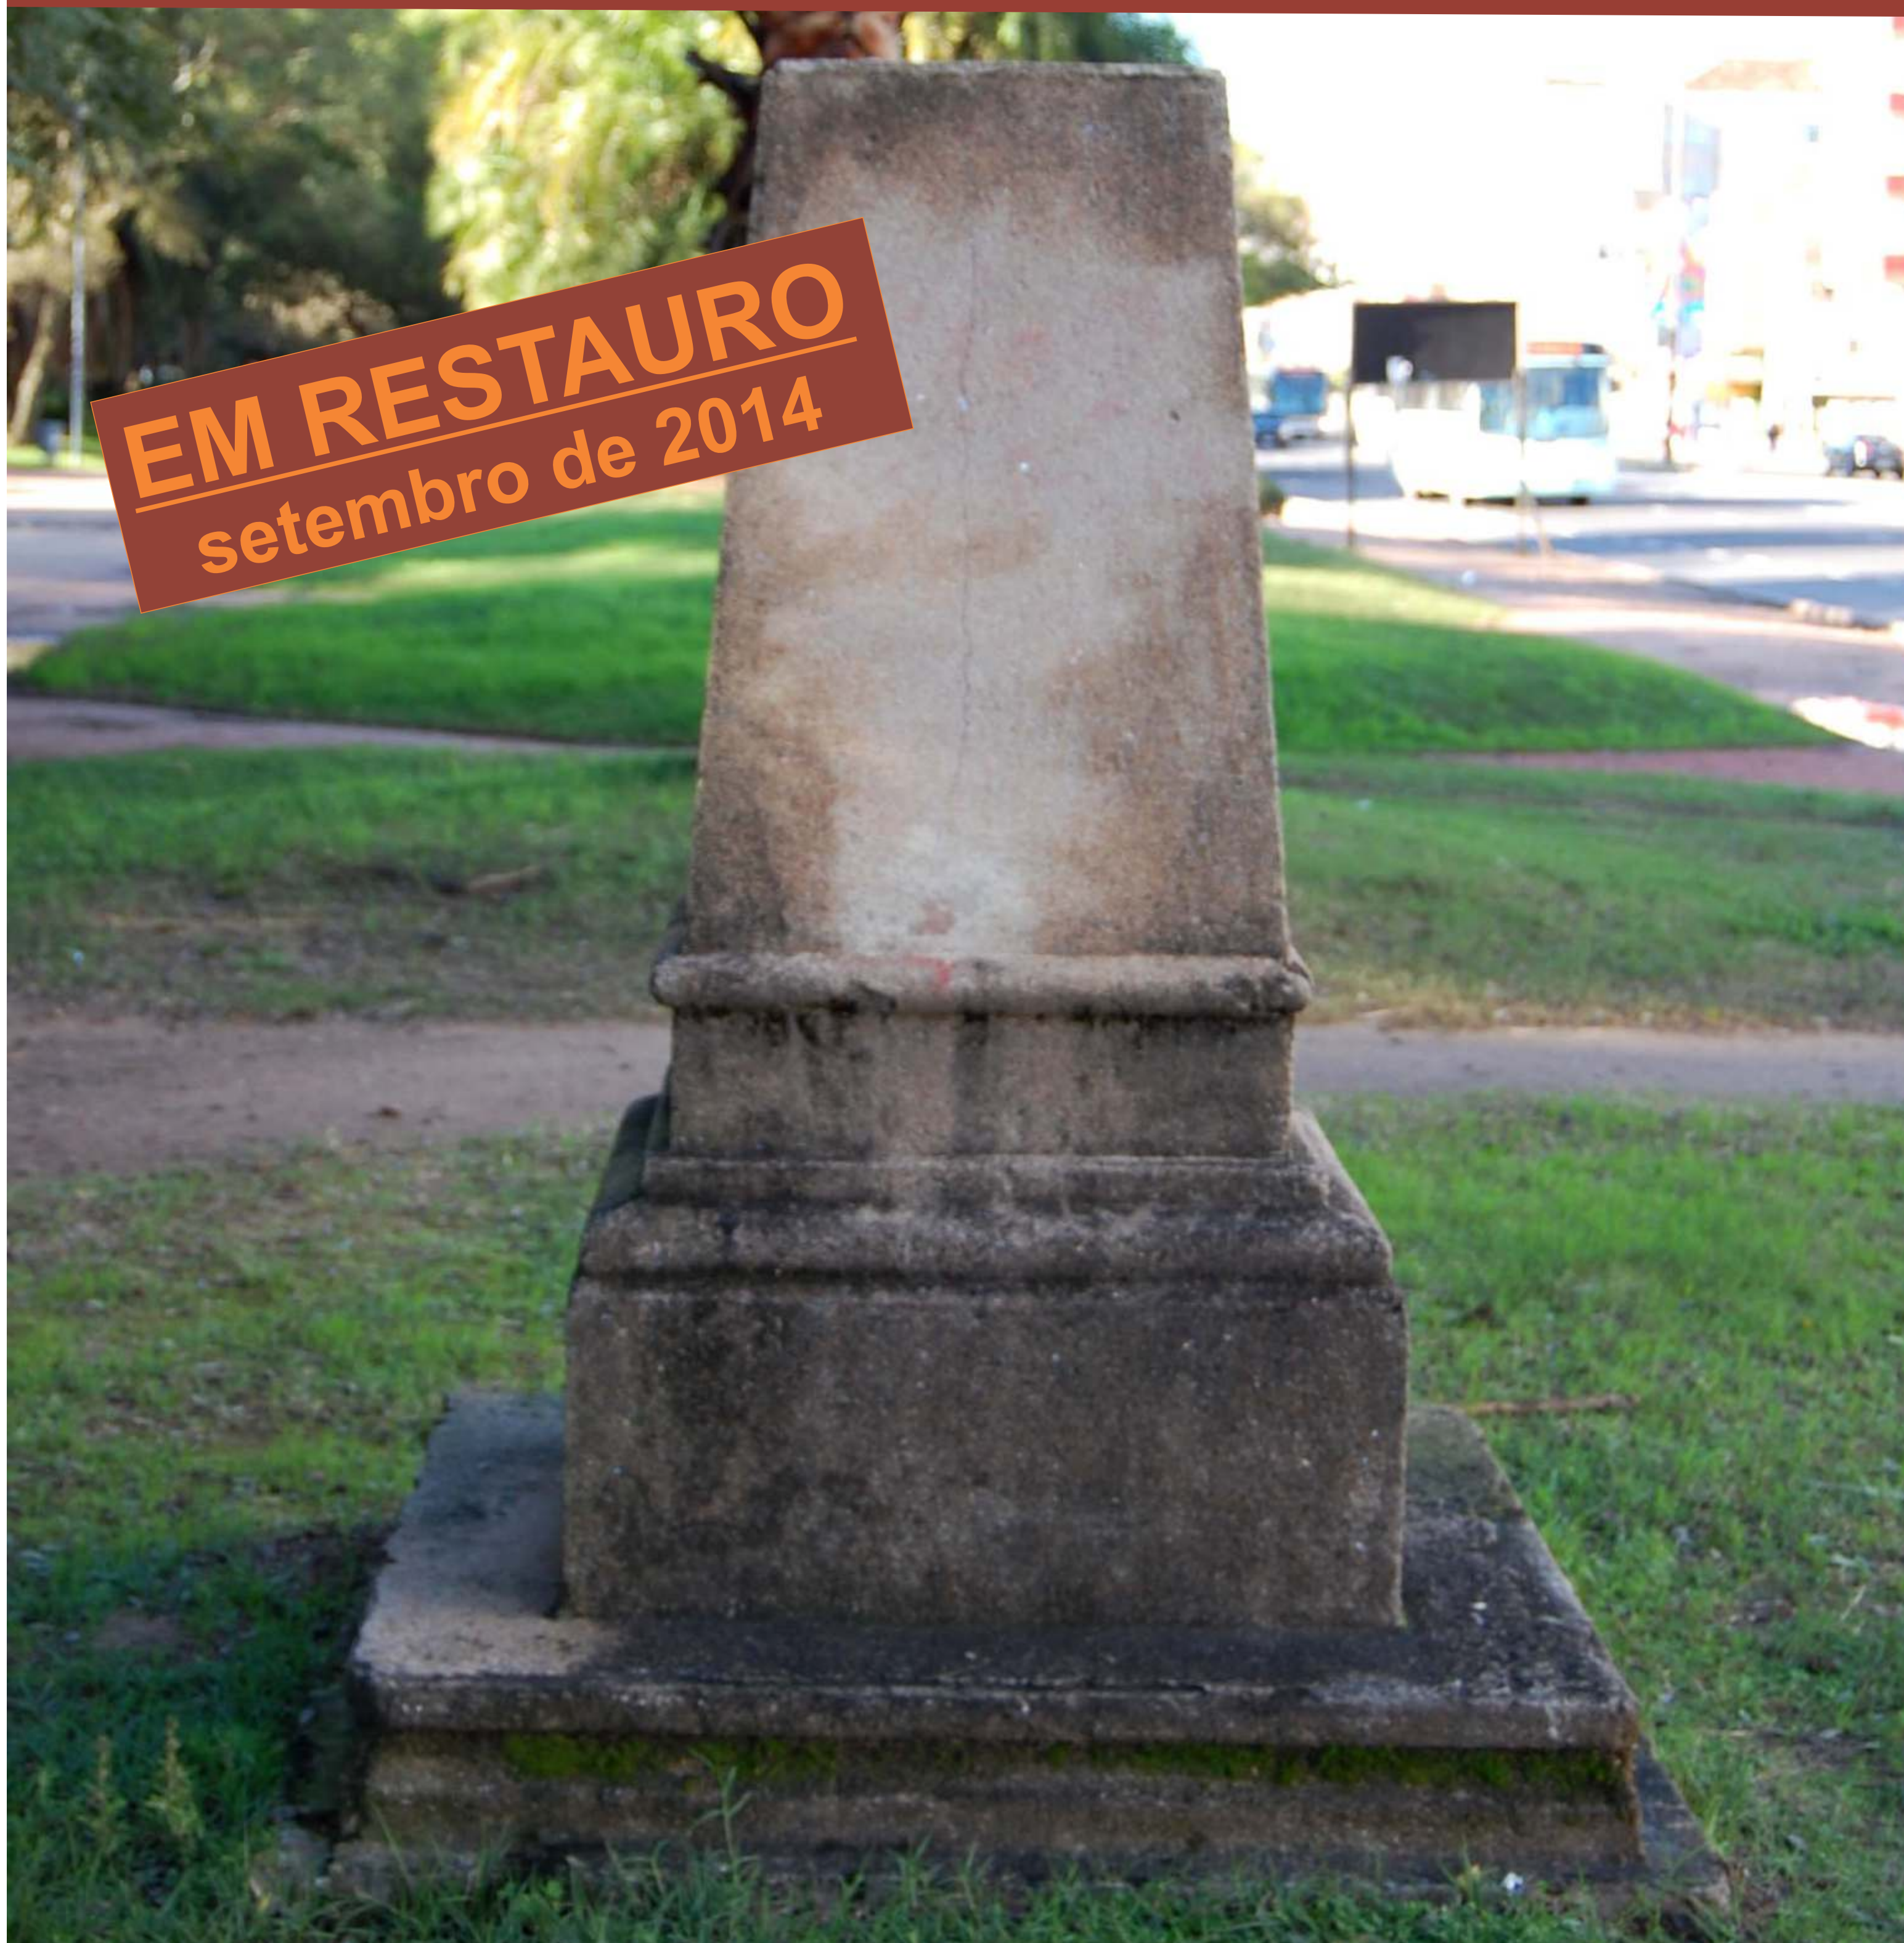
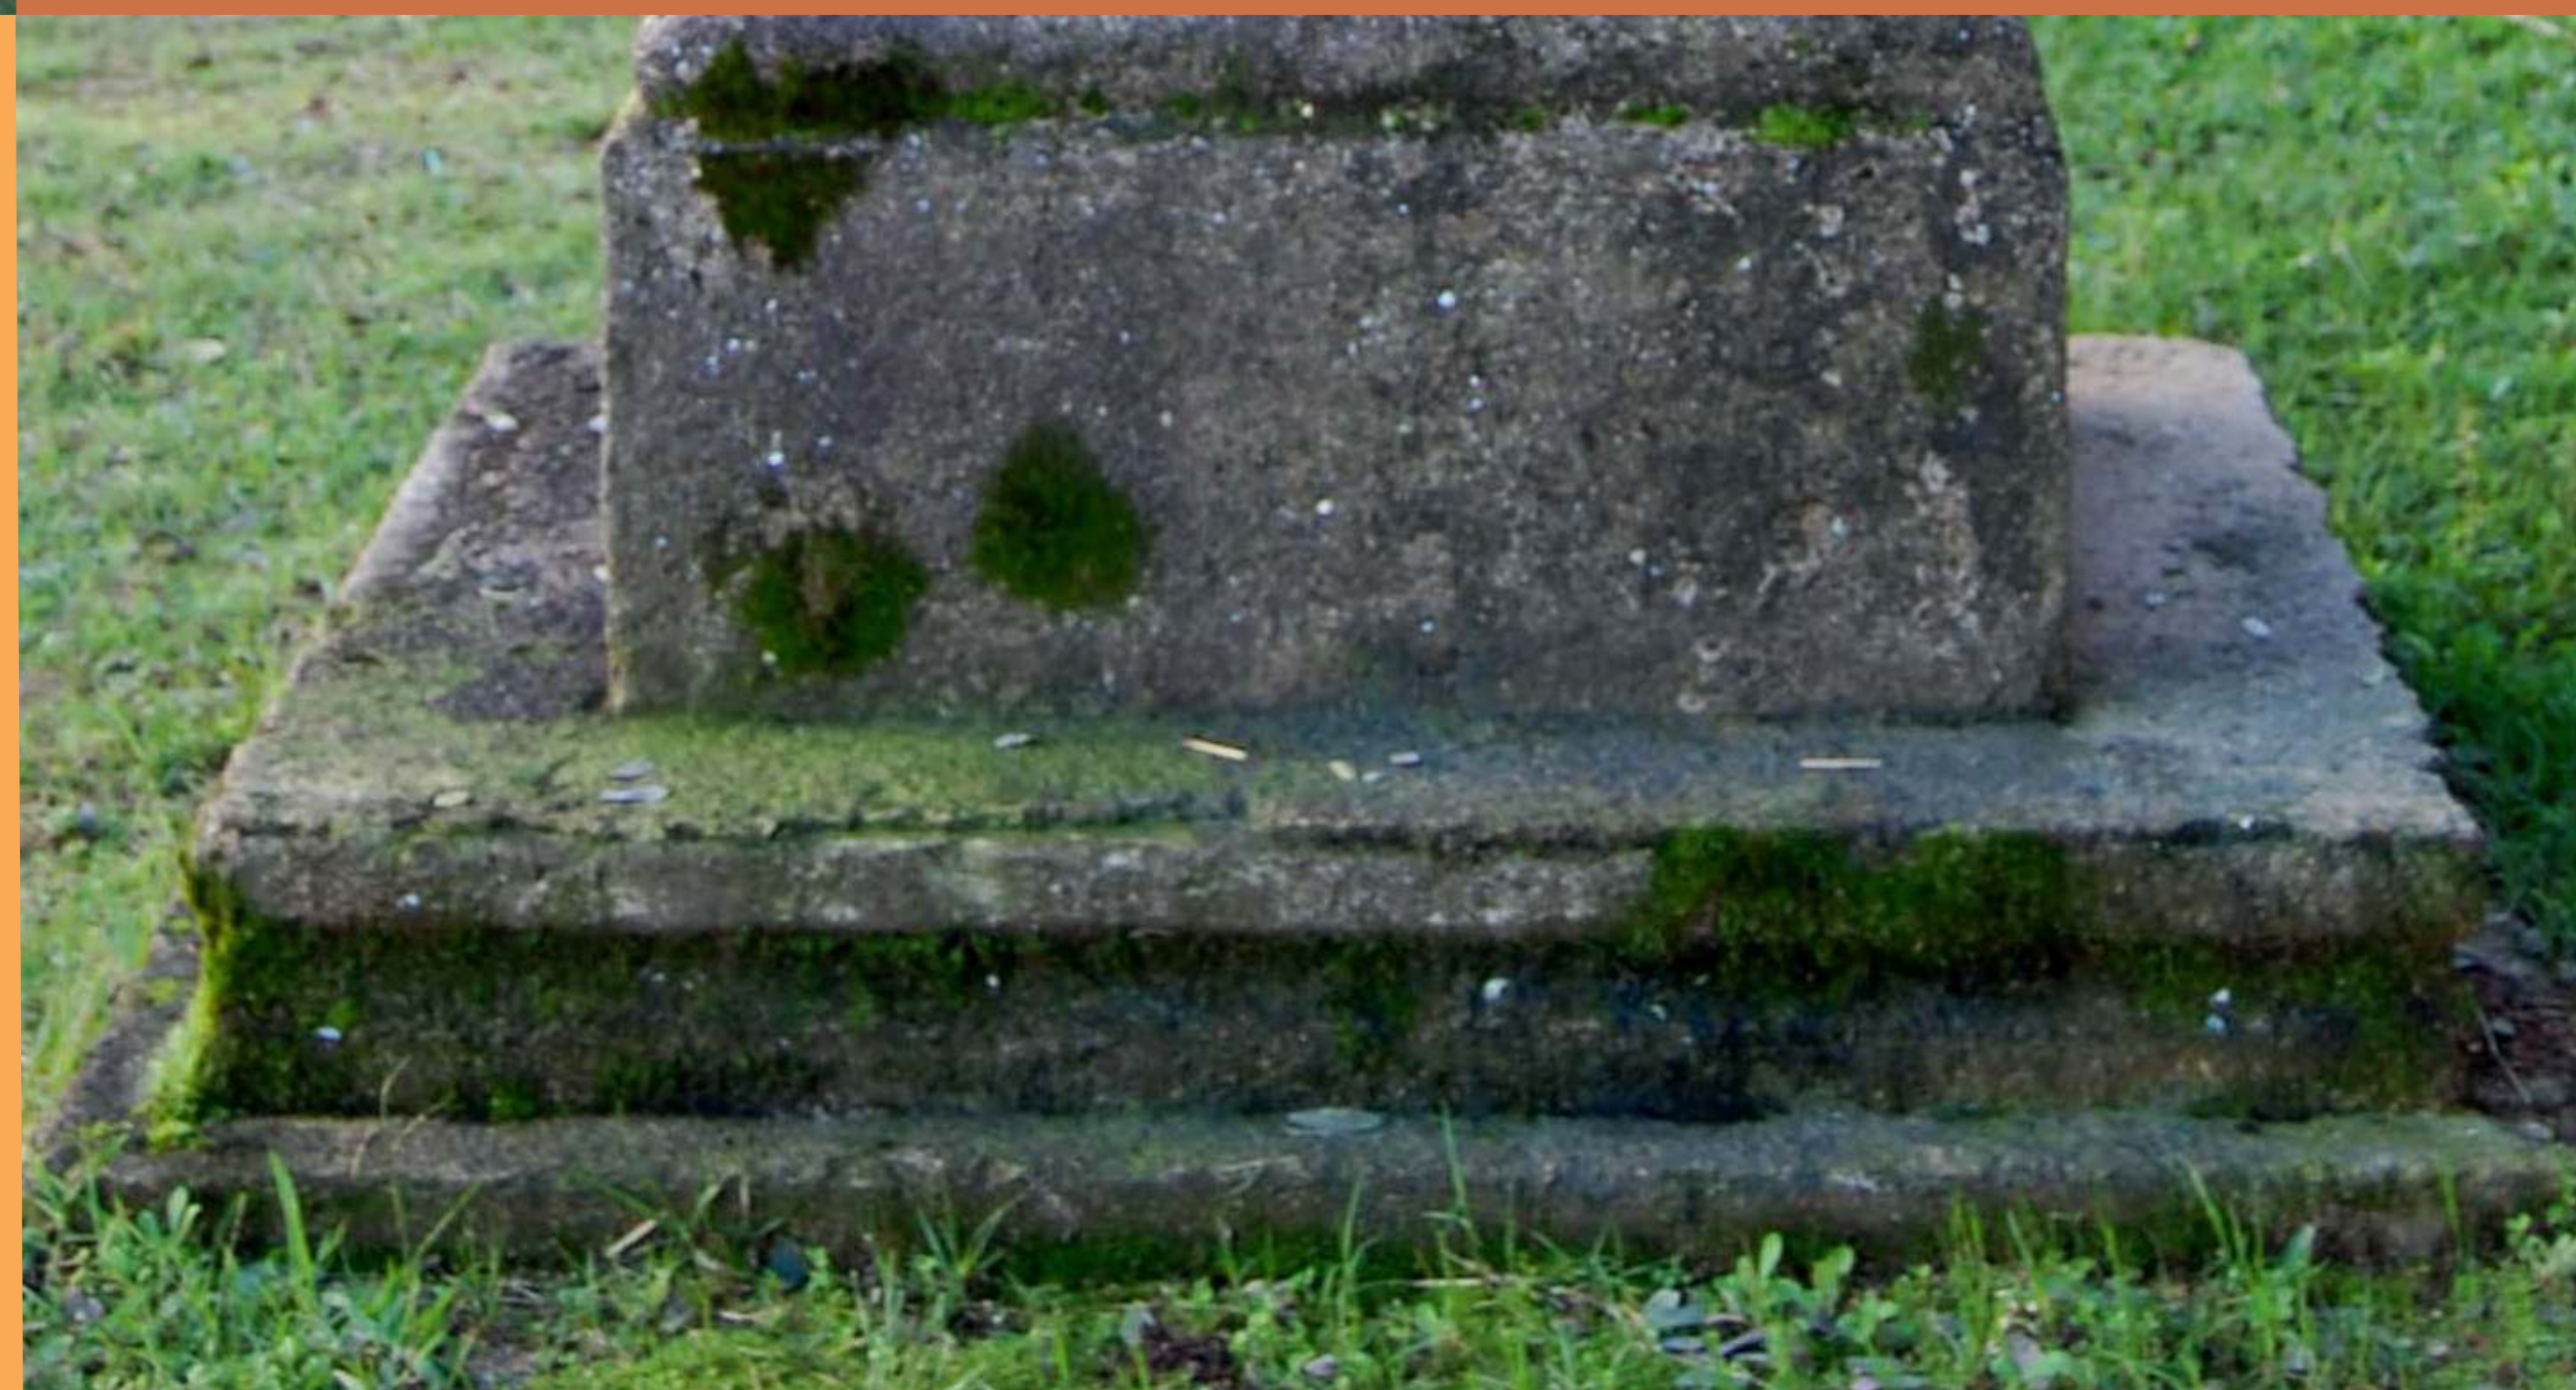
Herma de Samuel Hahnemann

Pedestal em alvenaria revestido com cirex, encimado por herma em bronze do homenageado.

- Sujidades
- Pichações
- Infestação de micro e macro-organismos
- Perda de componentes e elementos artísticos

- Pesquisa e documentação
- Elaboração de projeto de recuperação
- Execução de molde e reprodução da herma
- Reprodução de placa de identificação
- Confecção e fixação da base em concreto
 - Revestimento da base em cirex
 - Remoção de pichações
- Execução de limpeza química e mecânica
- Colocação de elementos artísticos
- Fixação de placas de identificação
- Aplicação de protetivo

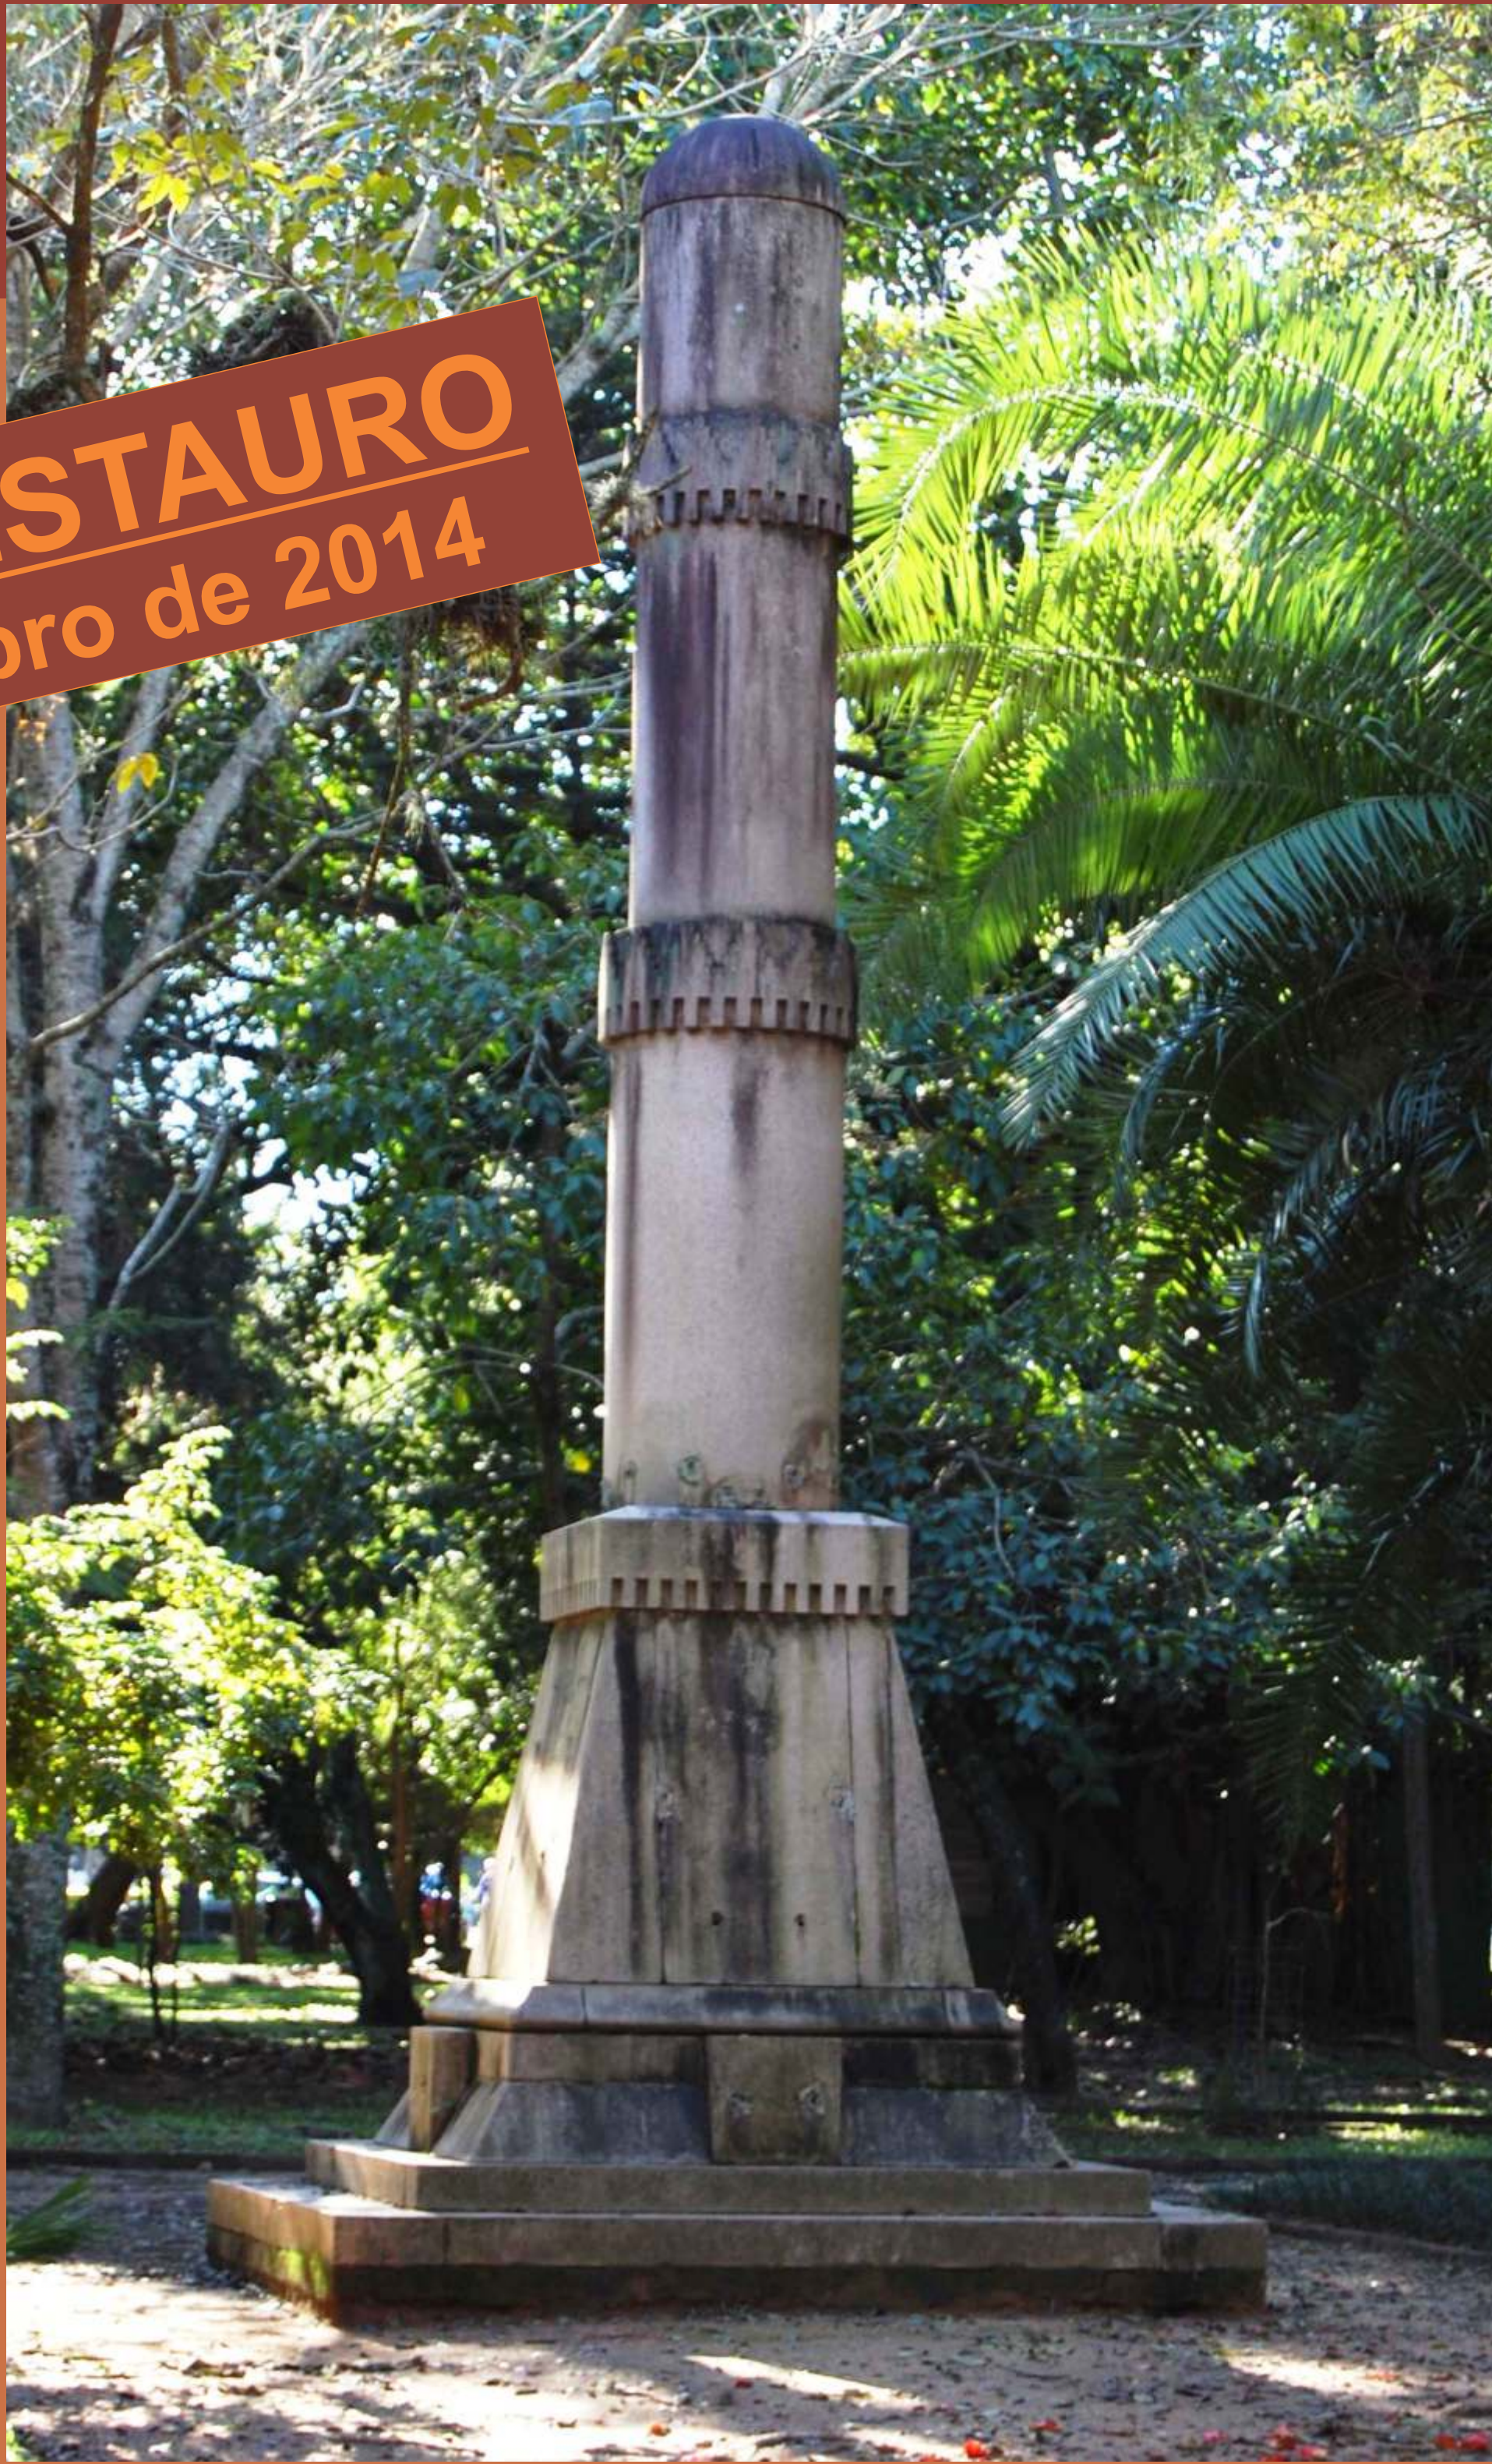
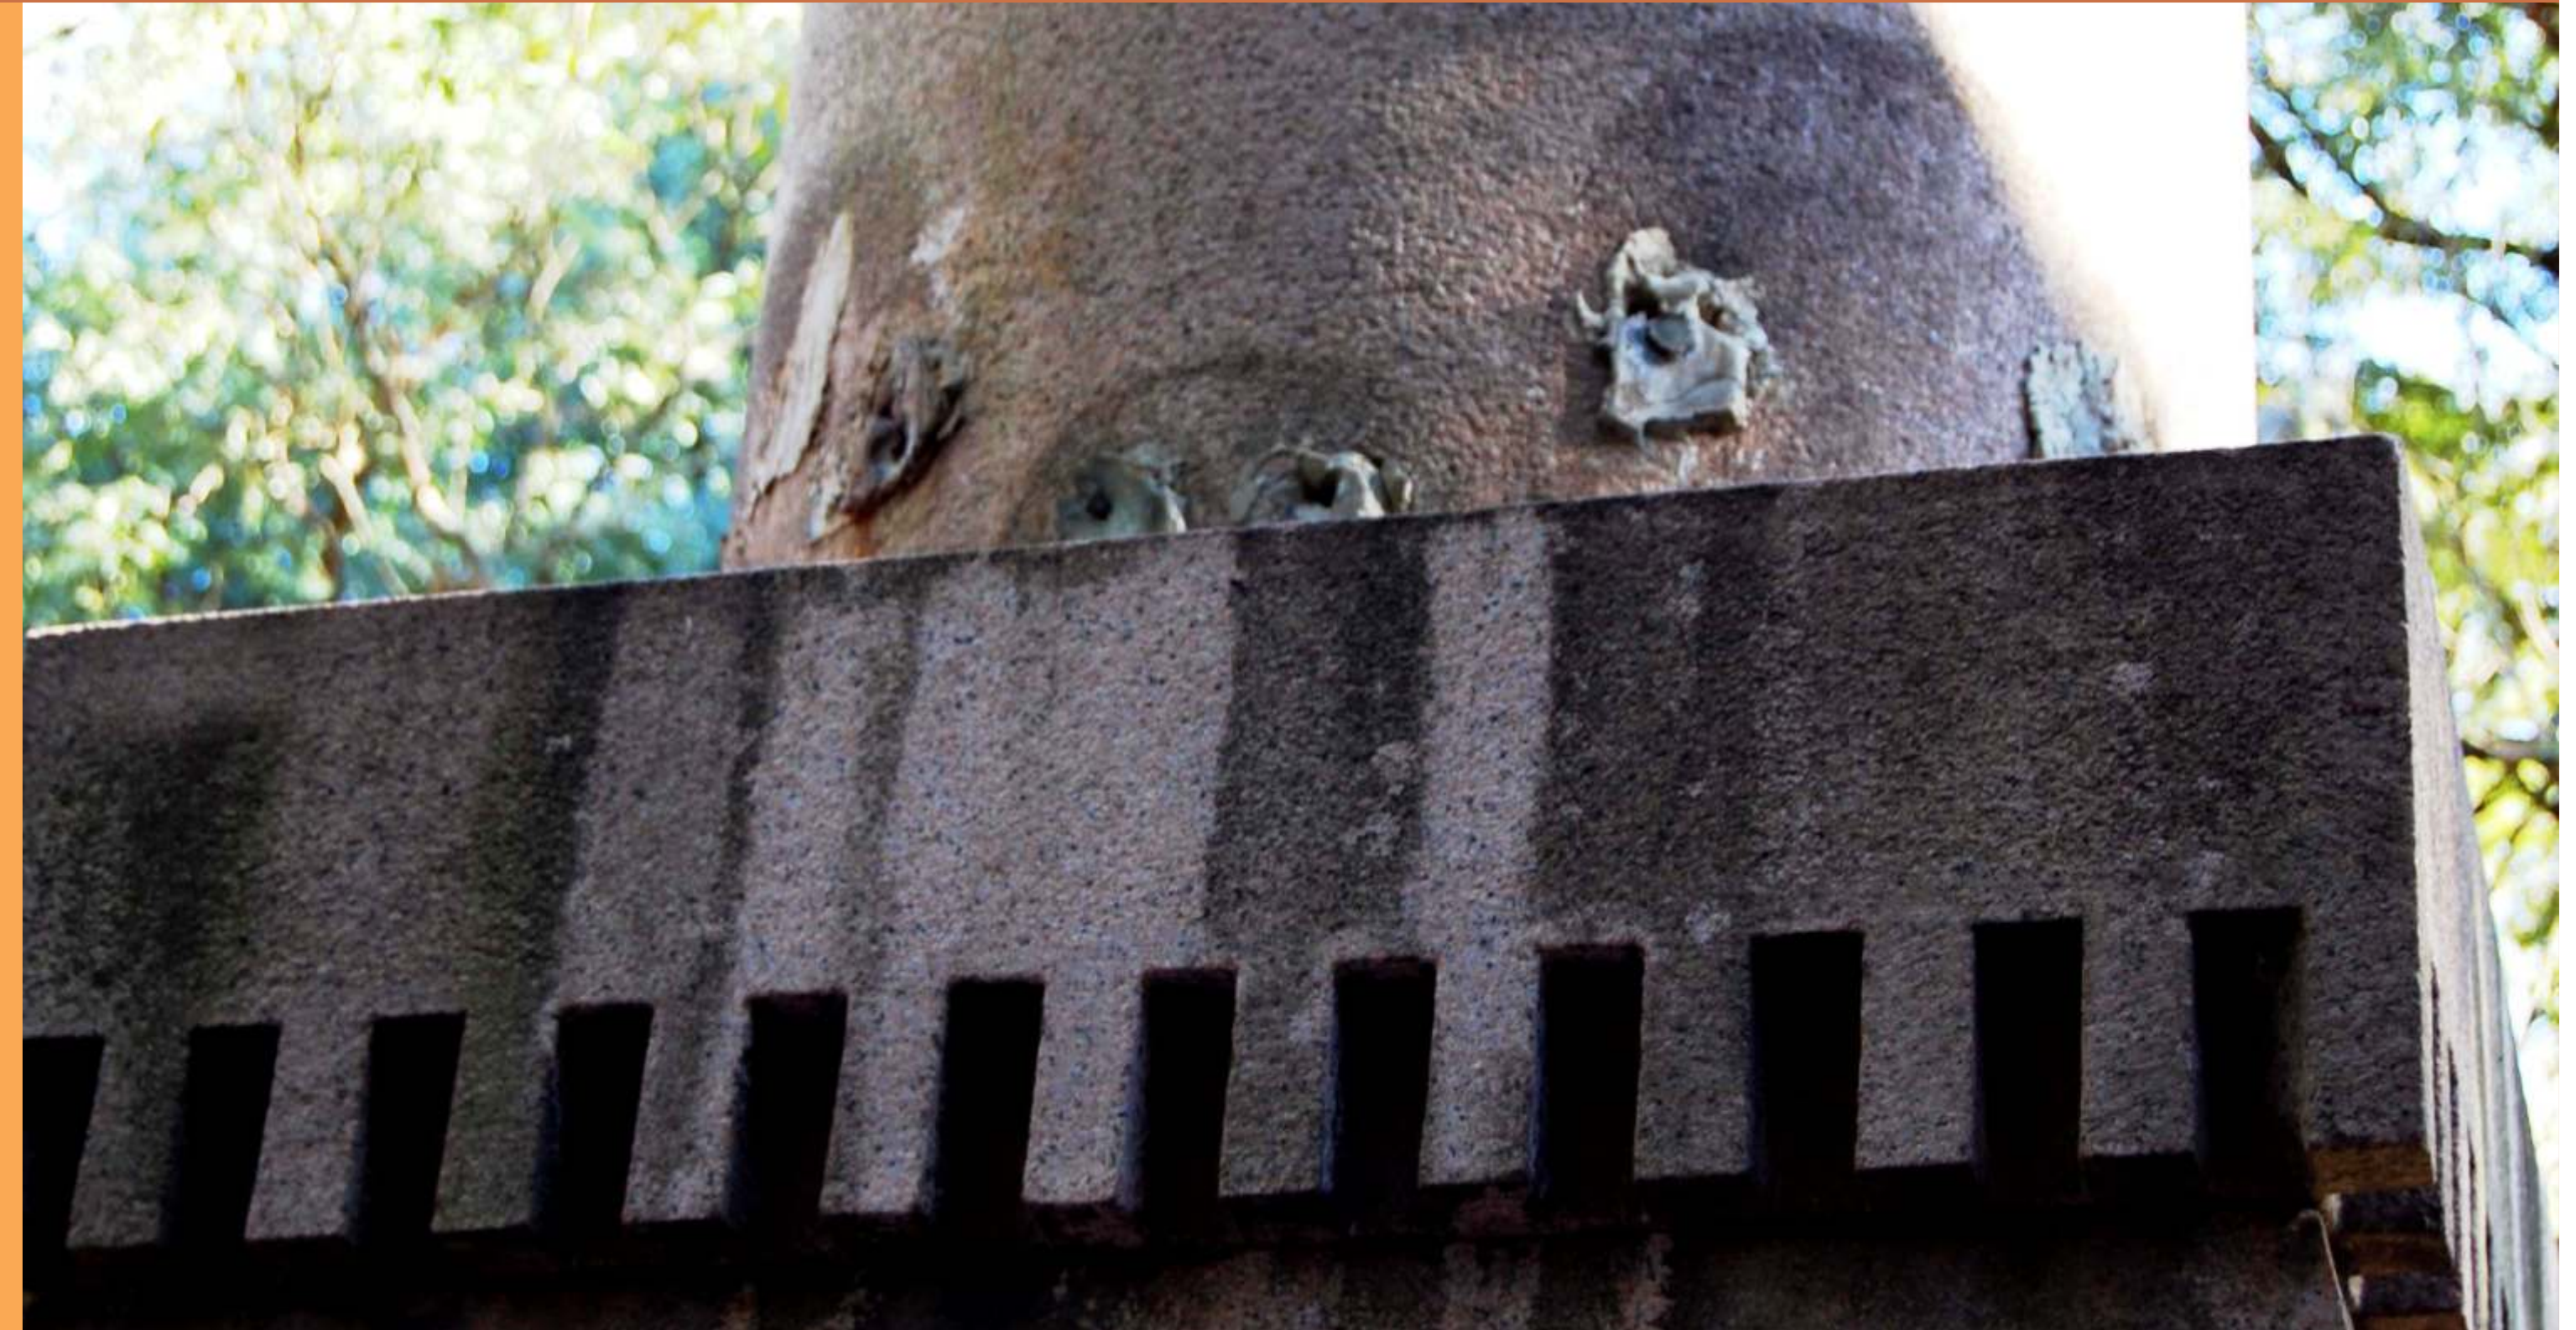
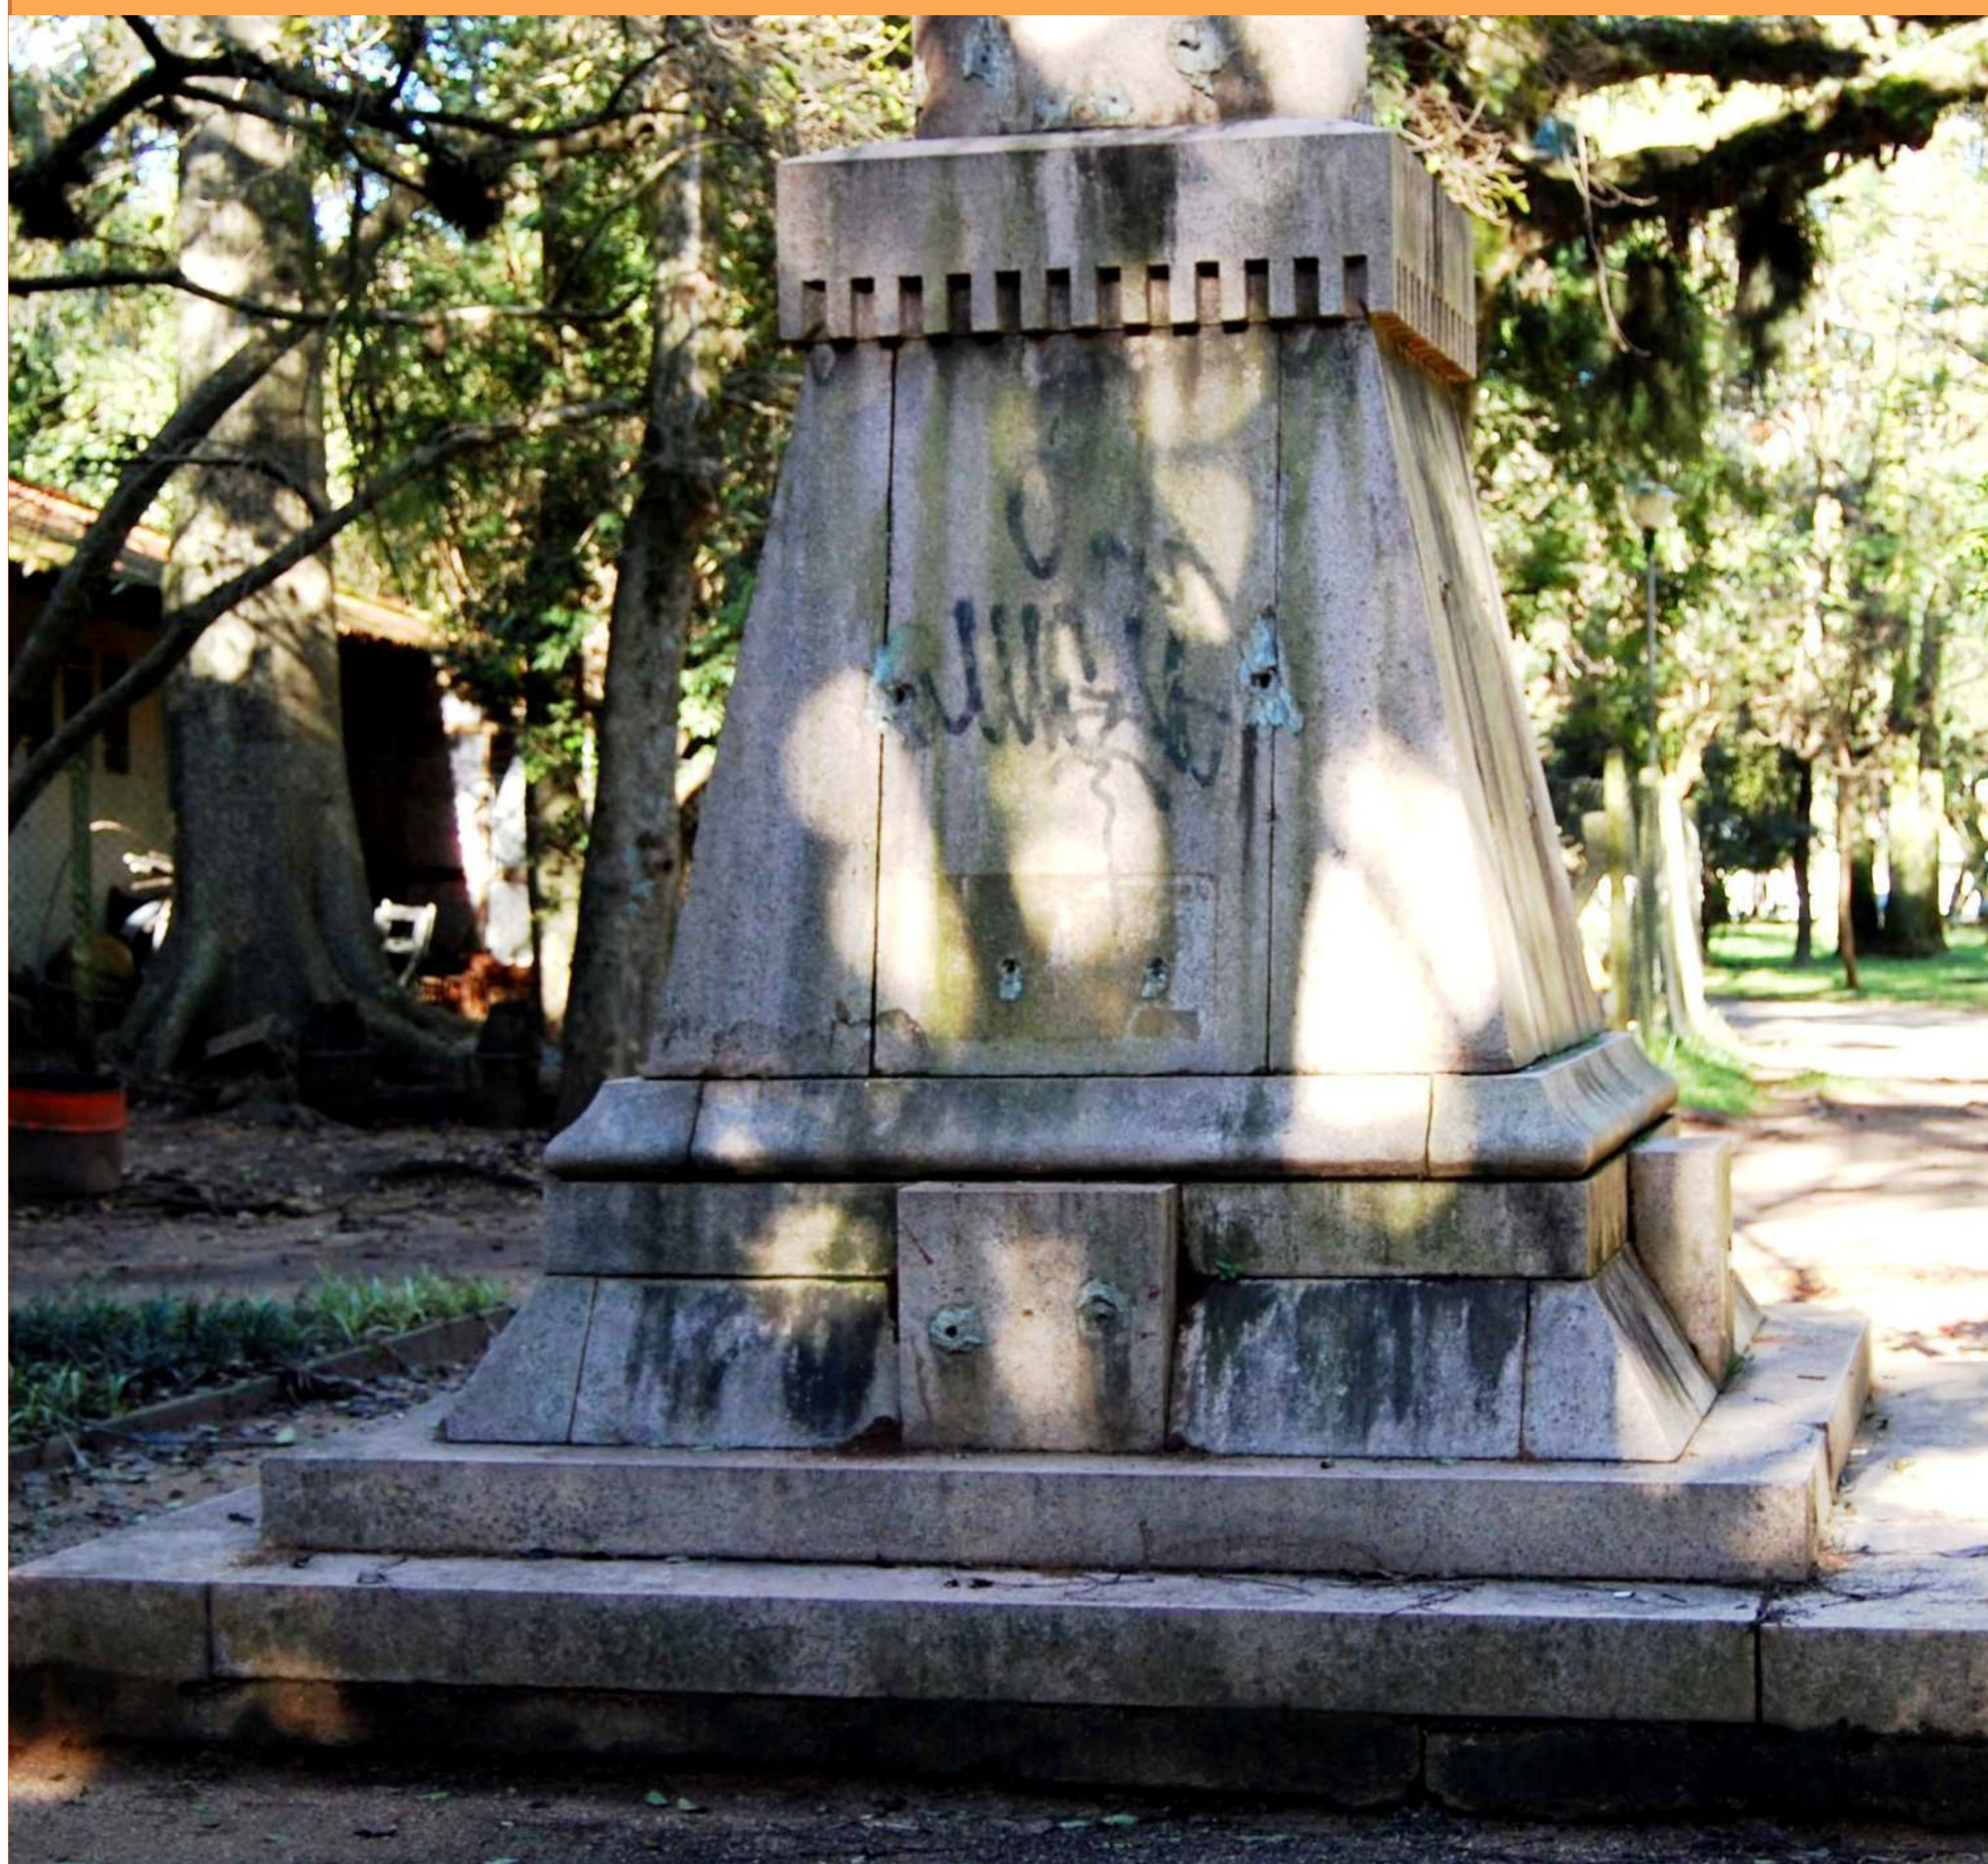
Obelisco da Comunidade Sírio-libanesa

Técnica:
Obelisco em granito rosa serrado com placas com inscrições e adornos em bronze e ferro fundido. Tem forma bastante incomum: base em tronco de pirâmide quadrangular e fuste cilíndrico com acabamento esférico.

- Sujidades
- Pichações
- Infestação de micro e macro-organismos
- Perda de componentes e elementos artísticos

- Pesquisa e documentação
- Elaboração de projeto de recuperação
- Retirada de moldes de elementos artísticos
- Execução de limpeza química e mecânica
 - Recuperação de rejuntas
 - Reprodução de elementos artísticos
 - Fixação de elementos artísticos
 - Fixação das placas de identificação
- Aplicação de protetivo
