# PAÇO DOS AÇORIANOS

## Principais patologias encontradas na edificação

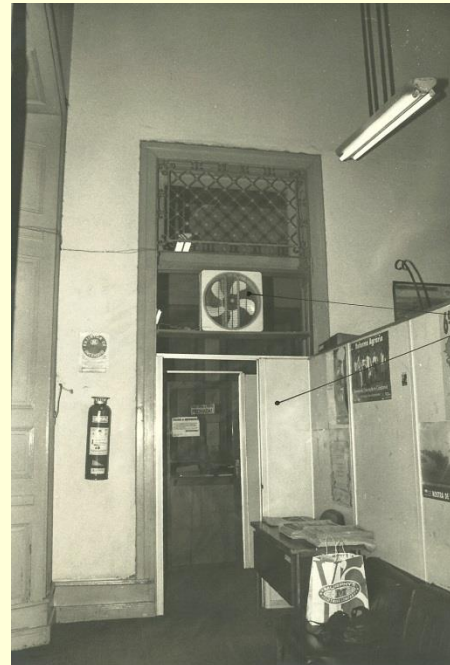
Má utilização humana : superlotação e desconhecimento com relação ao patrimônio cultural

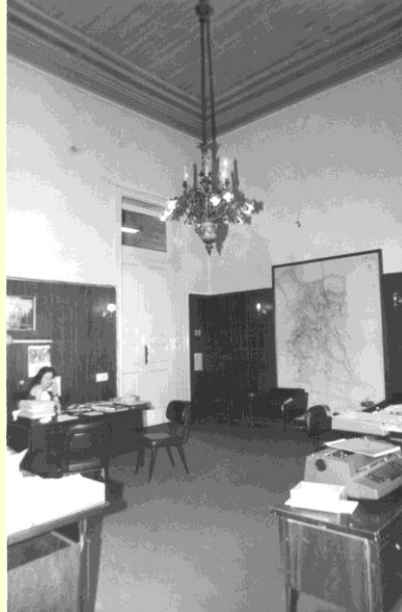
Fiação elétrica, telefonia e lógica

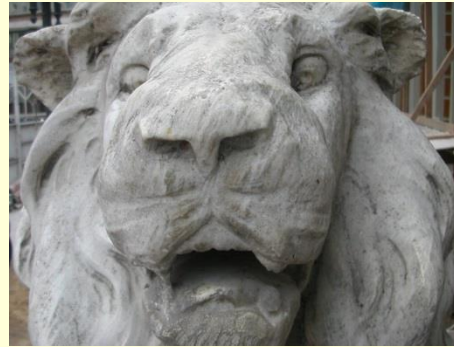
Leão sem dentes
